# Oscars gate 50 B 0258 OSLO

## Tilstandsrapport Eierskifte

Boligtype: Leilighet

Byggeår: 1889

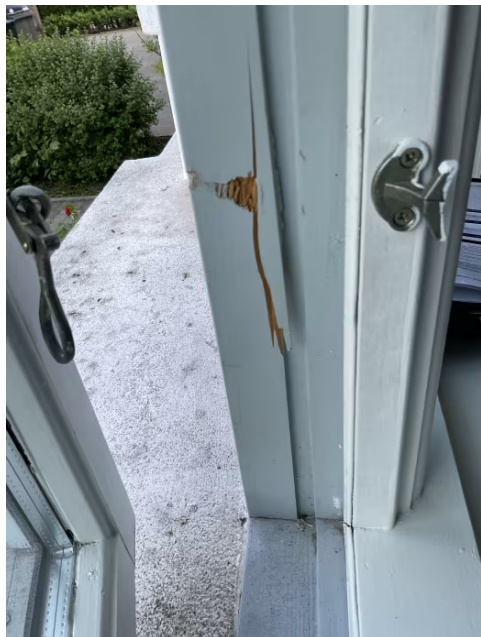
### 6.1 Vinduer og dører

**TG-2**

TG 2 pga: Det er en skade i treverket i rammen på vinduet på kjøkkenet.

Det må påregnes å utbedre skaden i vinduet på kjøkkenet.

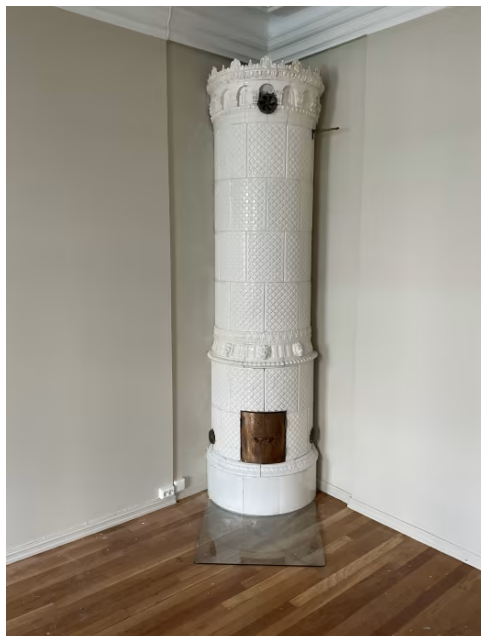
## 6.3 Ildsted/Skorstein innvendig i boligen

### Oppsummering av ildsted/skorstein innvendig i boligen TG-2

TG 2 pga: Pipen er flislagt på en side i badet.

Det er dårlig trekk i pipen ifølge eier.

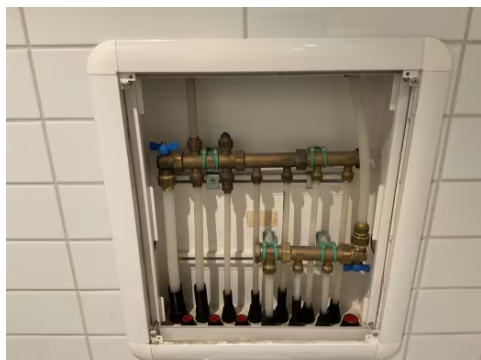
## 6.8 Vannledninger

| <b>Oppsummering av vannledninger</b> | <b>TG-2</b> |
| <p>Fordelerskap er plassert på bad.</p> <p>Det er en stoppekran i fordelerskap som stenger vannet for badet og toalettrommet.</p> <p>TG 2 pga: Det er ikke stoppekraner til kjøkkenarmaturet. Det er ikke avløp fra fordelerskapet.</p> | |

| Det må påregnes og montere stoppekraner til kjøkkenarmatur, og lage avløp fra fordelerskapet. | |

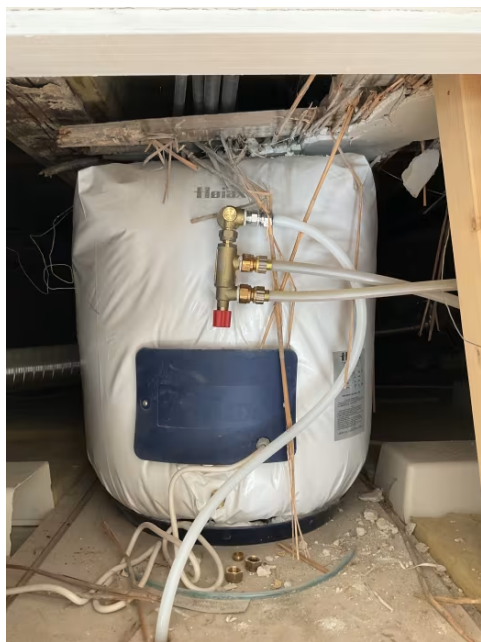
## 6.10 Varmtvannsbereder

Berederen er plassert i taket over badet.

TG 2 pga: Bereder er plassert i tørt rom, og er ikke lekkasjesikret med automatisk vannstopventil.

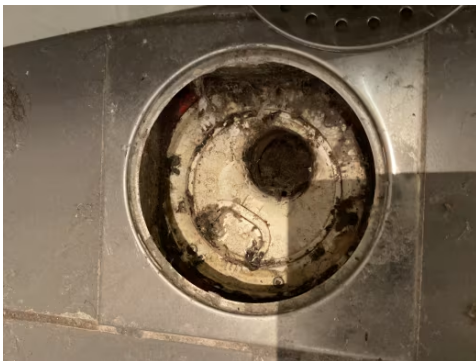
## 6.12 Våtrom: Bad/wc

| Oppsummering av overflater | TG-2 |
|---|---|
| <p>TG 2 pga: Gulvet er flatt. Det er ikke tilfredsstillende fall til sluk.</p> <p>Oppbrett av membran ved dør er mindre enn 15 mm. Høydeforskjell mellom topp sluk til avslutning av membran ved dør er under 25mm.</p> <p>Silikonen og fuger sprekker opp noen steder.</p> | |

| Oppsummering av sanitærutstyr | TG-2 |
|---|---|
| Det er ikke etablert noen drenering for synliggjøring av eventuell lekkasje fra innebygget susterne, og det er ikke framlagt noen dokumentasjon på annen godkjent løsning. | |

Det anbefales å lage en lekkasjeåpning under toalettet.
