Tilstandsrapport

📍 Raneisvegen 182, 2900 FAGERNES

gnr. 20, bnr. 3

Oppdragsnr.: 11138-1170

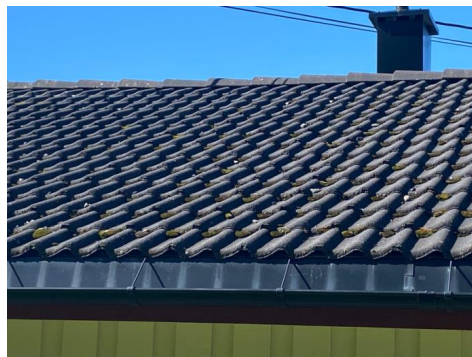
Mose på tekking

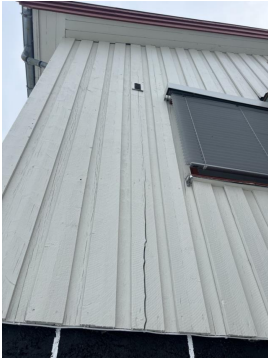
Slitasje og sprekkdannelse i enkelte kledningsbord. Anbefaler etterisolering og etablering av lufting i opprinnelig del. (ikke medtatt i kostnadsestimat da det refereres til referansenivå)

Sprekk i kledningsbord

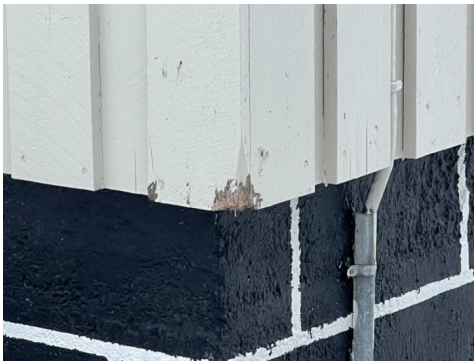
Slitasje

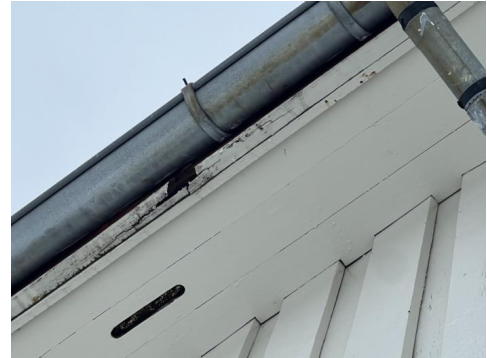
Råte i takfot og forkant

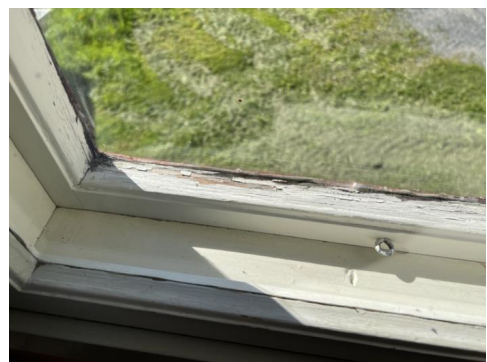
- Det er påvist noen glassruter som er punktert eller sprukne Vinduer fra byggeår, preget av elde og slitasje. Må påregnes utskifting, vinduer med isolerglass produsert i tidsperiode kan inneholde miljøgiften pcb. Registrert sprekk i glass på et stuevindu. (tg3)

Preget av elde og slitasje

Må påregnes utskifting av de eldste vinduer.

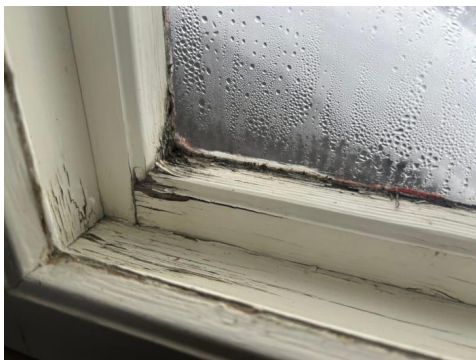
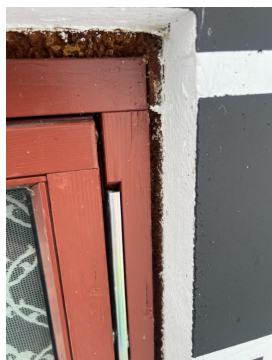
Manglende innpuss av vindu

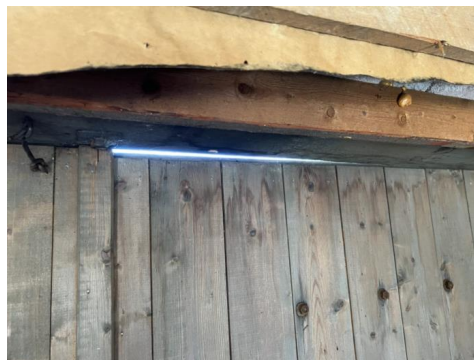
- Det er avvik:
- Slitasje på ytterdør.
- Port fra byggeår, synlig glippe/utettheter rundt port, samt dels løse ytonblokker over og på siden av port.

Utettheter i port, samt utgliding av yton

Må påregnes vedlikehold/utskifting av ytterdør.
Port må påregnes utskifting.

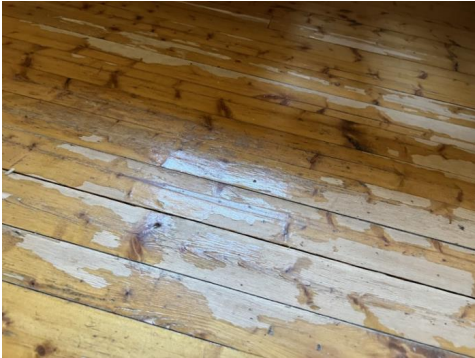
Slitasje på overflater

Må påregnes oppussing/modernisering av overflater generelt i opprinnelig del. (tilstandsgrad satt som samle verdi for nevnte avvik)

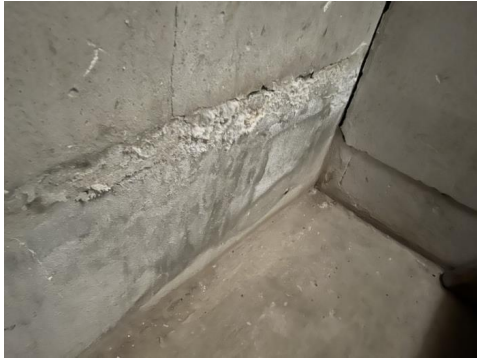
Saltutslag

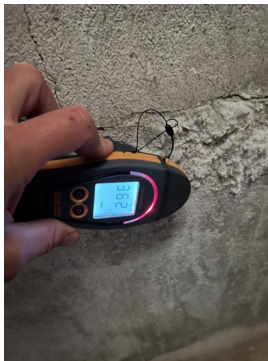
- Det er påvist indikasjoner på noe fuktgjennomtrenging i kjellergulv.
- Det er påvist indikasjoner på noe fuktgjennomtrenging inn i kjellermur.

Fuktutslag på vegger mot terreng og gulv mot grunn

- Det påviste fuktnivå gir grunn til å overvåke konstruksjonen jevnlig for å se utvikling over tid, og eventuelt foreta tiltak for å unngå fuktskader.
- Andre tiltak:

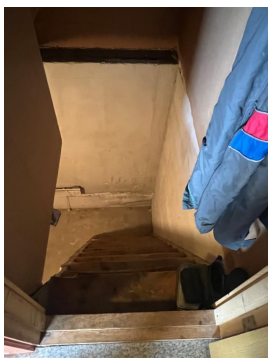
Trapp til kjeller har avvik og er svært bratt

- Rekkverk må monteres for å lukke avviket.

Må påregnes ny trapp til kjeller.

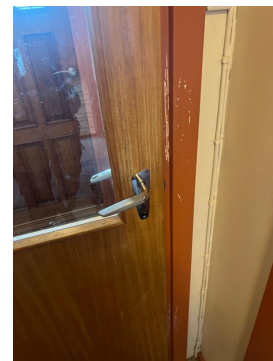
Tilstandsgrad satt utifra alder og slitasje

- Lokal utbedring må påregnes.

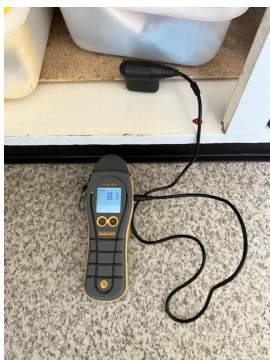
Ved fuktmåletaking av gulv foran innredning var det ikke fuktutslag

- Det er påregnelig med utskiftning/utbedringer av kjøkkeninnredningen.

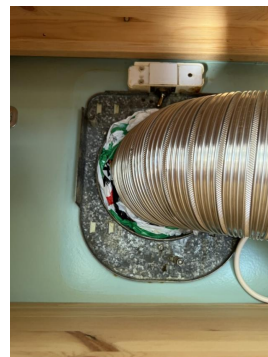
Det er registrert mangelfull tetting i yttervegg.

Mangelfull tetting i vegggjennomføring

Må påregnes lokale tiltak.

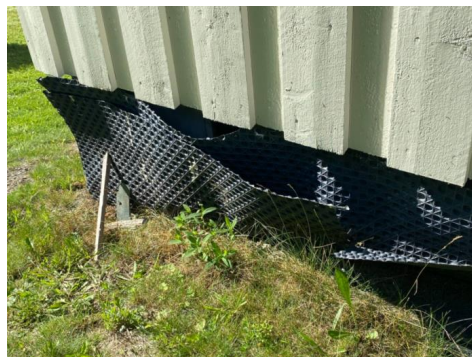
- Mer enn halvparten av forventet levetid på drenering er overskredet.
- Det er ikke tegn på noe utvendig fuktsikring.

Mangler klemlist/innpussing av drensplast på grunnmur

- Tiltak for redrenering rundt boligen kan ikke utelukkes.
- Overvåk tilstanden jevnlig. For å få tilstandsgrad 0 eller 1 må dreneringen skiftes ut, men tidspunktet for når dette er nødvendig er vanskelig å si noe om. Bruken av underetg/kjeller vil og være avgjørende.
- Overvåk tilstanden jevnlig. For å få tilstandsgrad 0 eller 1 må dreneringen skiftes ut, men tidspunktet for når dette er nødvendig er vanskelig å si noe om.
- Fuktsikring av muren må etableres inkl. klemlist.

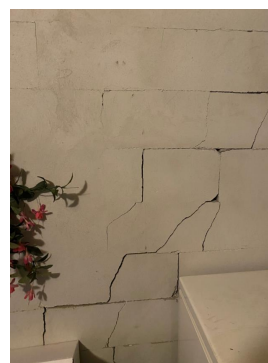
- Grunnmuren har sprekkdannelser.
- Det er registrert horisontalriss som er symptom på jordtrykk.
- Det er registrert skråriss som er symptom på setninger.

Registrert sprekkdannelser og setningskader i yton fra kjeller.

Sprekker i kjellermur

- Lokal utbedring må utføres.
- Påviste skader må utbedres.

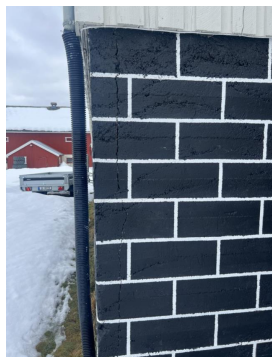
Sprekk i mur
