# Tilstandsrapport

Boligbygg med flere boenheter

Vestre Vadmyra 10 , 5172 LODDEFJORD

Befaringsdato: 13.02.2026

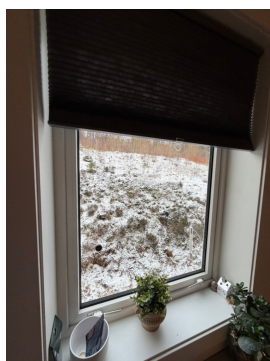
### ! TG 1 Vinduer

Bygningen har malte trevinduer med 2-lags glass. Vinduene skal byttes i forbindelse med rehabilitering av bygget.  
Borettslagets vedlikeholdsplikt omfatter denne bygningsdelen

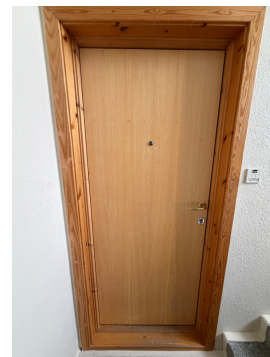
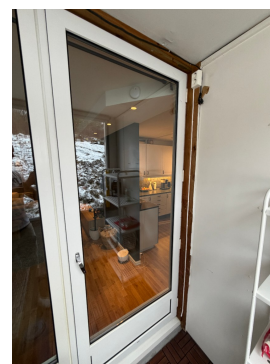
### ! TG 1 Dører

Bygningen har PVC balkongdør og brann- og lydklassifisert entrédør.  
Borettslagets vedlikeholdsplikt omfatter denne bygningsdelen

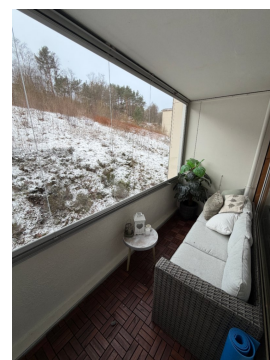
### ! TG 1 Balkonger, terrasser og rom under balkonger

Innglasset balkong med tilkomst fra stue/kjøkken, oppmålt til 7m2

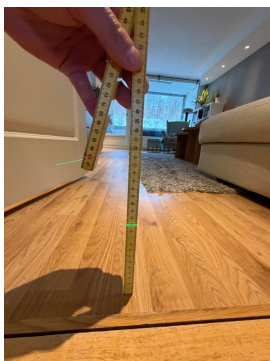
## ! TG 1 Etasjeskille/gulv mot grunn

Etasjeskiller er av betongdekke. Kontrollert med laser.

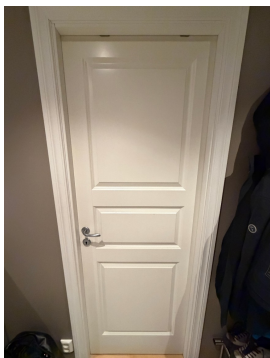
## ! TG 1 Innvendige dører

Innvendig har boligen malte fyllingsdører.

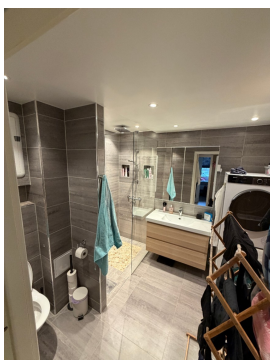
Bad fra 2015

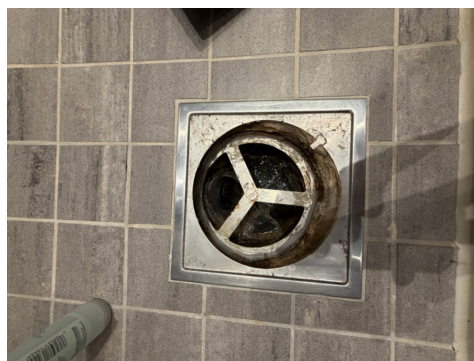
## ! TG 2 Sluk, membran og tettesjikt

Det er plastsluk og smøremembran med ukjent utførelse.

- Mer enn halvparten av forventet brukstid er passert på membranløsningen.

Smøremembran har en naturlig aldriingsprosess i form av kjemisk uttørking. Normal forventet levetid på smøremembran er 10-20 år. Ved å etablere tett dusjkabinett vil badet kunne vare i flere år enn den antatte gjenstående levetiden.

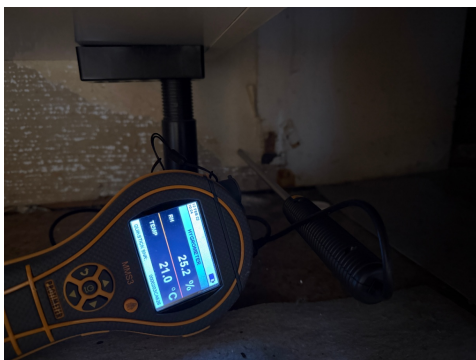
### ! TG 0 Tilliggende konstruksjoner våtrom

Hulltaking er foretatt uten å påvise unormale forhold. Hulltaking er foretatt fra soverom . RH i veggen ble målt til 25%, ingen utslag ved måling i overflater i veggkonstruksjonen.

Relativ luftfuktighet ble målt med lang probe. Den viste relativ luftfuktighet på 25.2 % ved en temperatur på 21 grader.  
Relativ luftfuktighet under 60 % anses å være tørt.  
Relativ luftfuktighet mellom 60-74 % er akseptabelt.  
Relativ luftfuktighet mellom 75-85 % anses å være fuktig.  
Relativ luftfuktighet mellom 86,5-100 % anses å være meget fuktig

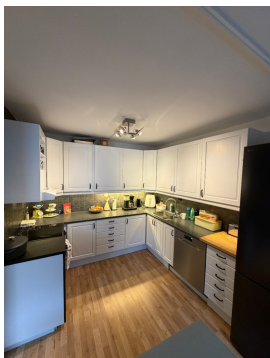
### ! TG 1 Overflater og innredning

Kjøkkenet har innredning med profilerte fronter. Benkeplaten er av laminat. Det er oppvaskmaskin, komfyr og vannstoppsystem.

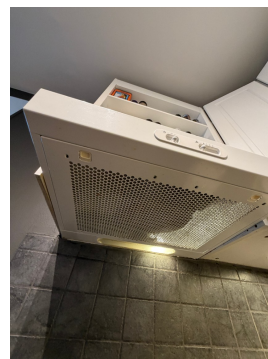
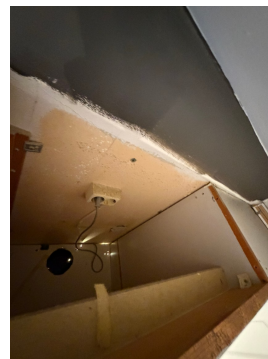
### ! TG 2 Avtrekk

Det er kjøkkenventilator med kullfilter.

- Det er kun kullfilterventilator på kjøkkenet og heller ikke andre forserte/mekaniske avtrekksløsninger fra kokesonen.

Det er ikke behov for utbedringstiltak TG2 i henhold til NS3600. For å oppnå TG1 må det etableres utblåsning fra kjøkkenventilator til frisk luft

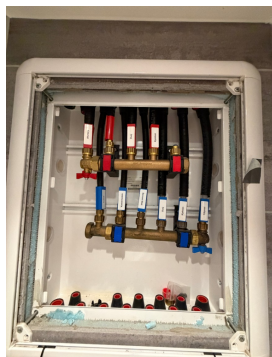
### ! TG 1 Vannledninger

Innvendige vannledninger er av plast (rør i rør). Det er besikket i rørskap.

Lås på vannskap er ødelagt, døren er holdt på plass med teip.

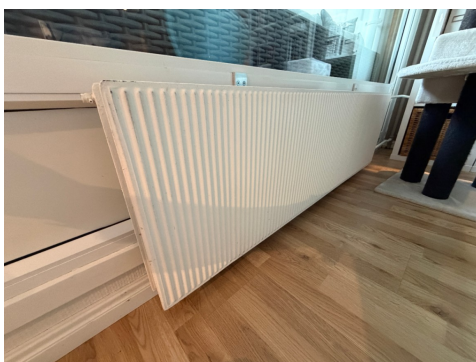
## TG 1 Andre VVS-installasjoner

Radiator i stue, tilkoblet felles varmtvannsanlegg.
