# Tilstandsrapport

Boligbygg med flere boenheter

Gardåvegen 77 J, 7346 OPPDAL

Rapportdato: 02.10.2025

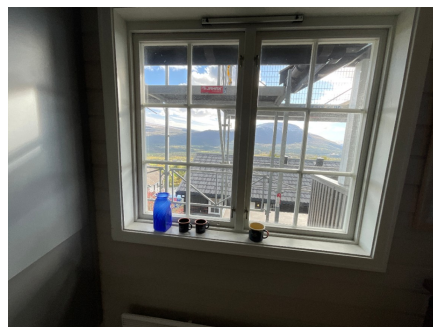
### TG 2 Vinduer

- Karmene i vinduer er slitte og det er sprekker i treverket.
- Vinduer har nådd over halvparten av forventet funksjonstid. Det vil være større risiko og større behov for vedlikehold i tiden som kommer.

- Det må påregnes noe vedlikehold og at enkelte vinduer må skiftes ut.
- Ut ifra alder må vedlikehold og oppgraderinger påregnes.

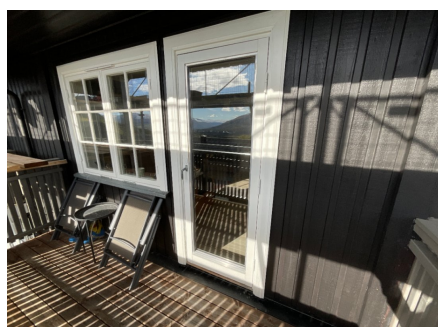
### TG 2 Terrassedør

- Karmene i dører er værslitte utvendig og det er sprekker i treverket.
- Det er avvik:
- Harde pakninger på dører som medfører fare for dårlig tetthet.

- Tiltak:
- Ut ifra alder må vedlikehold og oppgraderinger påregnes.

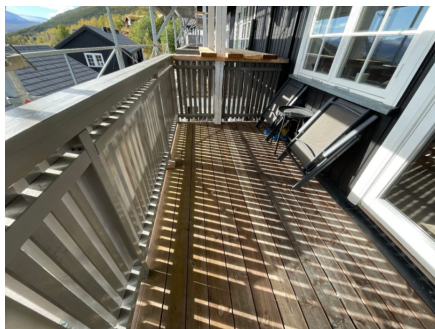
## TG 1 Balkonger, terrasser og rom under balkonger

Det er etablert terrasse ut fra stue, samt at det er felles terrasse/ adkomst til leilighetene ut fra ytterdør. De er oppført av tre med tette gulv og tremmegulv av impregnerte gulvbord og med stående rekkverk.

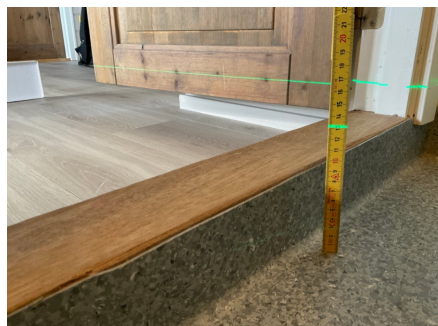
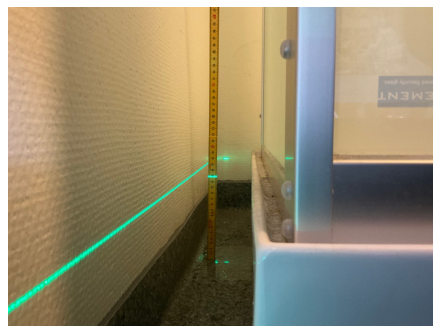
Gulvet har vinylbelegg. Rommet har ingen varmekilde i gulv, det er plassert stråleovn over dør. Høydeforskjell fra toppen av sluket til toppen av belegg ved dørterskelen er 95mm. Belegget er brett opp på dørterskel og danner en god vannsikkerhet for rommet. Det er ca.15 mm fall fra topp gulv ved dør til topp sluk.

På grunn av dusjkabinettets plassering var det ikke mulig å måle fra sluk opp mot topp dørterskel.

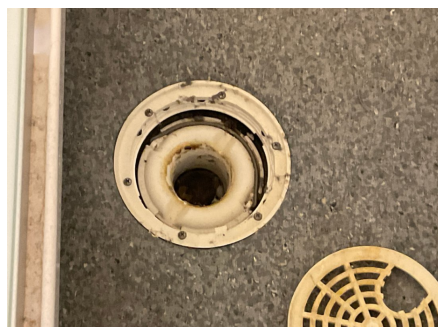
#### TG 2 Sluk, membran og tettesjikt

- Eldre sluk av plast er ofte utsatt for lekkasjer og særlig i overganger. Eventuelle lekkasjer kan medføre fuktskader på tilliggende konstruksjoner.

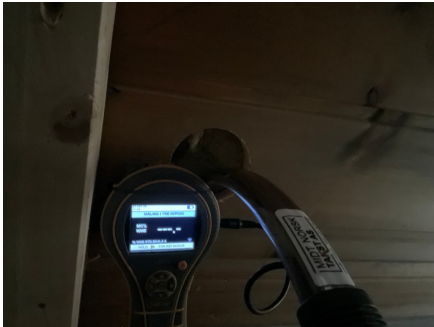
### TG 1 Tilliggende konstruksjoner våtrom

Hulltaking er foretatt uten å påvise unormale forhold. Hulltaking er foretatt ved/i Soverom. Fuktkvotemåling (vekt%) i konstruksjonen ble målt til 6%

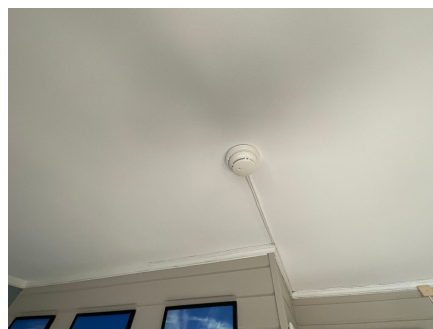
4. Er det mangler for brannslukningsutstyr i boligen iht. forskriftskrav på søknadstidspunktet, men minst Byggeforskrift 1985?  
**Nei**

**Kostnadsestimat: Under 10 000**
