# Tilstandsrapport

📍 Helgesens gate 12 K, 0553 OSLO

# gnr. 228, bnr. 75, snr. 55

Rapportdato: 10.09.2025

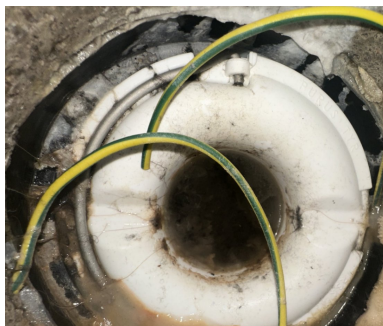
Sluk i plast plassert under servant .

Det er synlig membran i hovedsluk.

Sluk i plast, plassert under servant
