Tilstandsrapport

📍 Operagata 27 , 0194 OSLO

gnr. 234, bnr. 127, snr. 103

Rapportdato: 03.05.2026

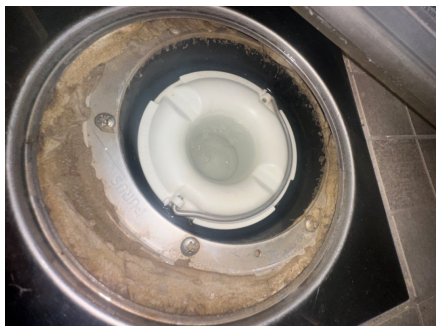
Sluk i plast plassert i dusjssonen.
Det er synlig banemembran i hovedsluk.
Dokumentasjon/midlertidig brukstillatelse,
legges til grunn for vurdering av badets tettesjikt.

Sluk i plast, plassert i dusjnisje

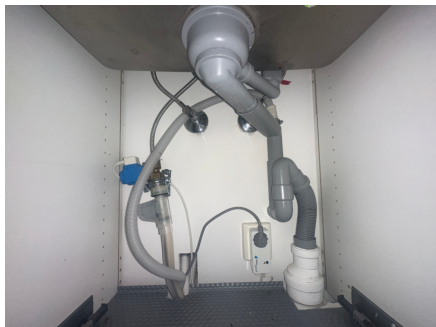
Røropplegg i boligen fremstår med:
vanntilkobling med Pex-rør,
samleskap med rørkurser og
stoppekran er plassert på bad.
Stoppekraner er testet og fungerer som de skal.
Det er montert Waterguard i benkeskap på kjøkken.

Røropplegg i kjøkkenbenk med Waterguard
