Tilstandsrapport

📍 Operagata 27 , 0194 OSLO

gnr. 234, bnr. 127, snr. 103

Befaringsdato: 30.04.2026

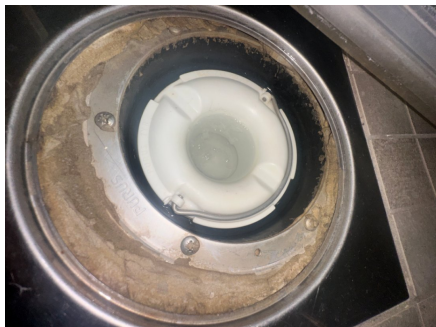
Sluk i plast plassert i dusjssonen.
Det er synlig banemembran i hovedsluk.
Dokumentasjon/midlertidig brukstillatelse, legges til grunn for vurdering av badets tettesjikt.

Sluk i plast, plassert i dusjnisje

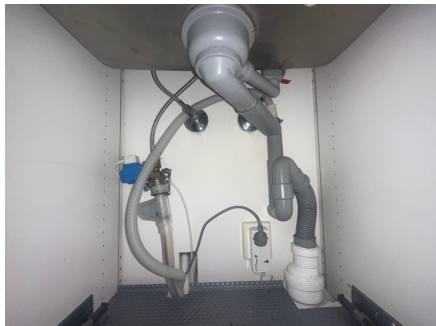
Røropplegg i boligen fremstår med:
vanntilkobling med Pex-rør,
samleskap med rørkurser og
stoppekran er plassert på bad.
Stoppekraner er testet og fungerer som de skal.
Det er montert Waterguard i benkeskap på kjøkken.

Røropplegg i kjøkkenbenk med Waterguard
