Tilstandsrapport

Tomannsbolig

Gauterødveien 58 B, 3114 TØNSBERG

Befaringsdato: 03.06.2024

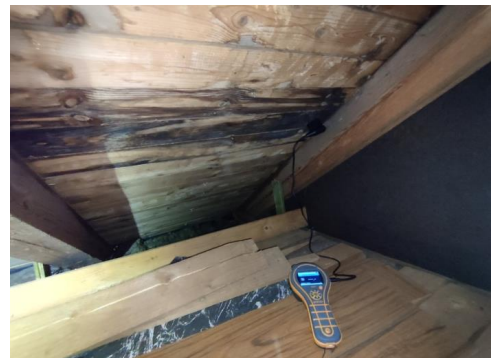
Det ble påvist fukt skjolder og misfarging på undertak etter eldre lekkasje. På befaringsdagen ble det ikke påvist noe unormalt med fukt.

Misfarget undertak, lite luft i nedre del. Ikke målt unormalt med fukt.

• Lufting/ventilering må forbedres.

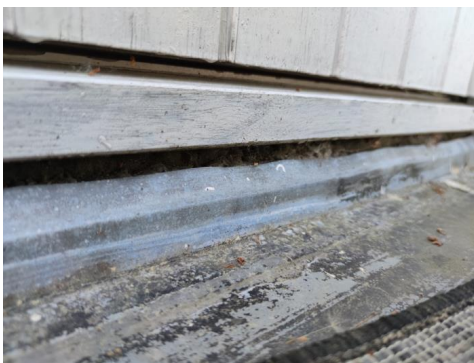
- Det er påvist avvik rundt innsettingsdetaljer.

Tidspunkt for utskifting av balkongdør nærmer seg.

Blekk går ikke opp i terskel.

- Det bør gjøres tiltak for å lukke avviket.

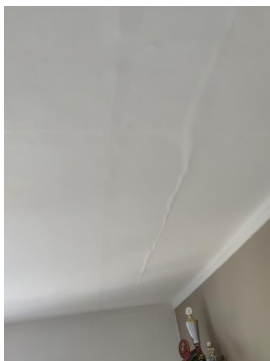
Svikt i laminatgulv i kjellergang bør utbedres.
Det er stedvis varierende grad av slitasje på enkelte innvendige overflater, men er for det meste hele og greier overflater.

Eldre takoverflater på soverom.

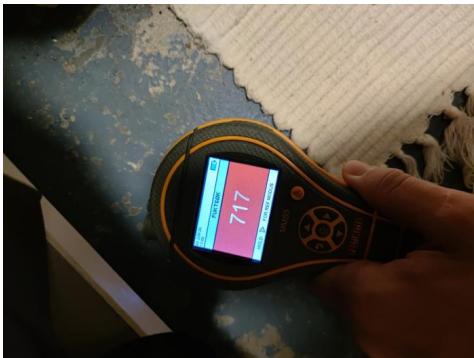
- Det er påvist indikasjoner på noe fuktgjennomtrenging i kjellergulv.
- Det er påvist indikasjoner på noe fuktgjennomtrenging inn i kjellermur.

Det er drenert på utsiden i 2012, og fukt er trolig grunnet kapillært oppsug og manglende ventilasjon fra kjellerrom.

Indikert høye fuktverdier i betonggulv i bod.

Det må foretas tiltak for å bedre ventilasjon i kjeller. Se pnkt ventilasjon.

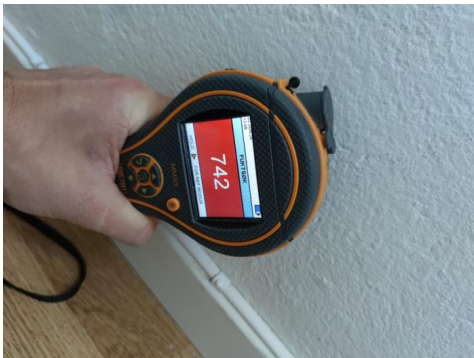
Indikert høye fuktverdier i murvegg på soverom.

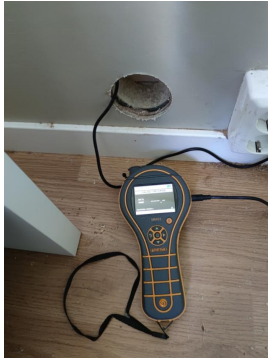
Målt vektprosent under 6% som er tørt tre.

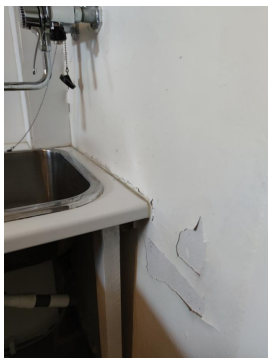
Slitte murflater ved innredning.
Sprekker i trepanel.

Slitte overflater.

- Det må foretas lokal utbedring.

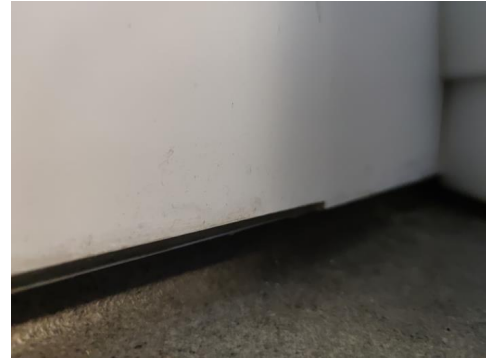
Ujevnt monterte plater.

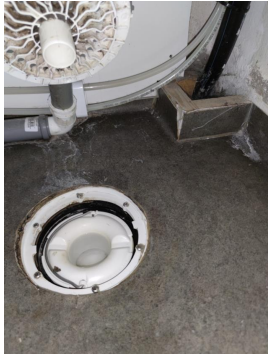
Det at det ikke er tilfredsstillende fall kan medføre fuktskade på utsiden av våtrommet.

Bilde av sluk og utett hjørneløsning.

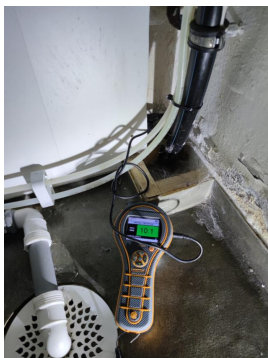
Fuktmåling er foretatt fra bunnsvill bak våtromsplate under innredning uten å påvise unormale forhold.

Målt vektprosent på 10,1 % som er tørt tre.

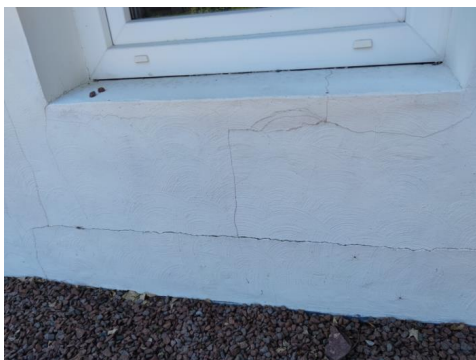
- Grunnmuren har sprekkdannelser.

Det er stedvise sprekker og avflassing av maling til pusslag.

Sprekker i puss.

Sprekker må tettes og det bør overmales.

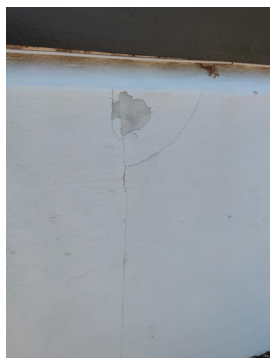
Sprekker og avflassing av maling.
