# Tilstandsrapport

Tomannsbolig

Gauterødveien 58 B, 3114 TØNSBERG

Befaringsdato: 27.05.2025

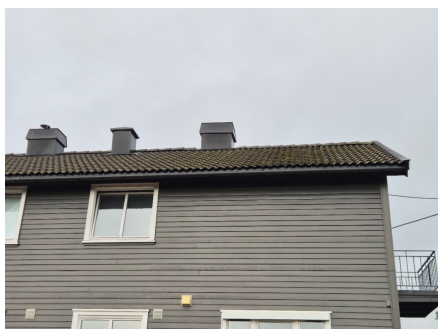
Mangler snøfangere.

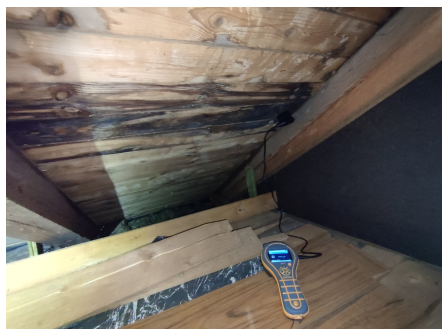
Det ble påvist fuktskjolder og misfarging på undertak etter eldre lekkasje. På befaringsdagen ble det ikke påvist noe unormalt med fukt.

Misfarget undertak, lite luft i nedre del. Ikke målt unormalt med fukt.

- Lufting/ventilering må forbedres.

Det anbefales å montere en ny, tettere loftluke med pakninger for å redusere varmetap og forhindre kondensproblemer.

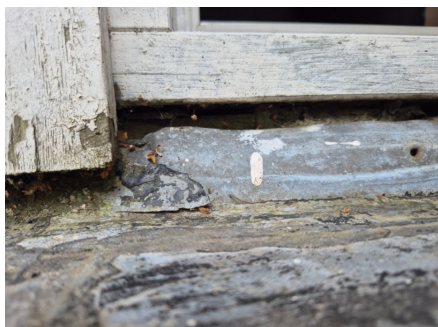
- Det er påvist avvik rundt innsettingsdetaljer.

Blekk går ikke opp i terskel.

- Det bør gjøres tiltak for å lukke avviket.

Tidspunkt for utskiftning av balkongdør nærmer seg.

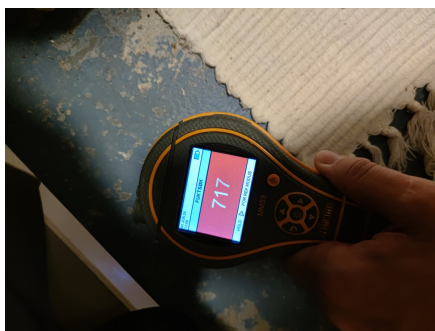
- Det er påvist indikasjoner på noe fuktgjennomtrenging i kjellergulv.
- Det er påvist indikasjoner på noe fuktgjennomtrenging inn i kjellermur.

Det er drenert på utsiden i 2012, og fukt er trolig grunnet kapillært oppsug og manglende ventilasjon fra kjellerrom.

Indikert høye fuktverdier i betonggulv i bod.

Indikert høye fuktverdier i murvegg på soverom.

- Det påviste fuktnivå gir grunn til å overvåke konstruksjonen jevnlig for å se utvikling over tid, og eventuelt foreta tiltak for å unngå fuktskader.

Det må foretas tiltak for å bedre ventilasjon i kjeller. Se pnkt ventilasjon.

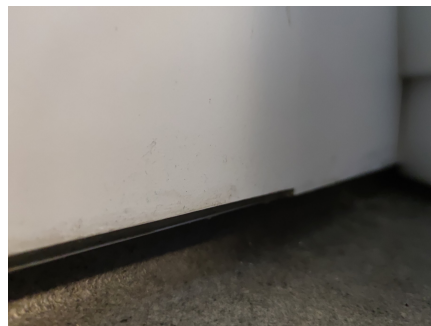
Ujevnt monterte plater.

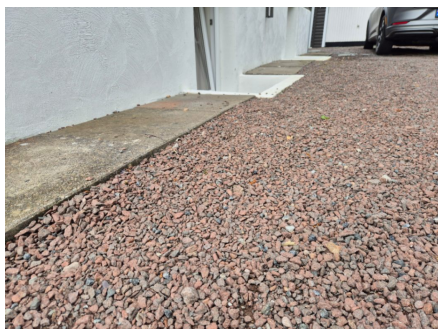
Det er viktig at terrenget heller riktig i områder ved grunnmuren, nemlig at det er tilfredsstillende hellningsgrad ut fra grunnmuren. Overflatevann skal hurtigst mulig vekk for å unngå unødvendige fuktbelastninger på utvendig fuktsikring og drenering.

Flatt terreng

- Det bør foretas terrengjusteringer.

Uten tilstrekkelig fall bort fra grunnmur kan vann samle seg nær grunnmuren og føre til fuktinntrengning. Det anbefales arrondere terreng rundt bygning slik at det etableres fall fra bygget eller alternative tiltak. Ideelt bør det være fall på 1:50 på 3 meter ut fra bygning.
