Tilstandsrapport

📍 Haneborgveien 735, 1930 AURSKOG

Befaringsdato: 31.05.2023

Oppdragsnr.: 18925-1359

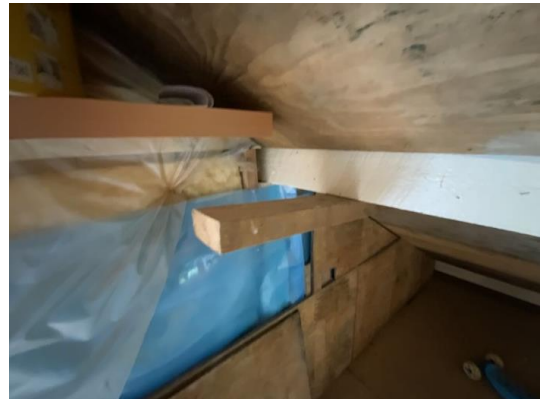
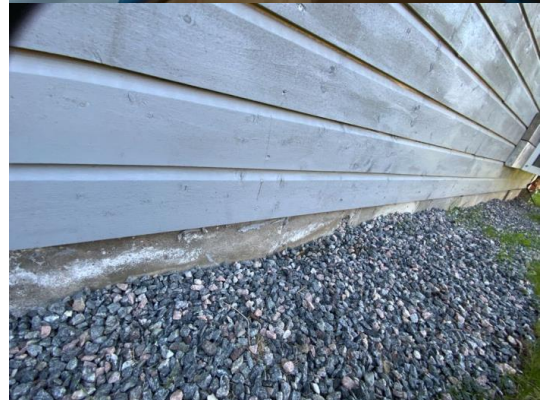
Veggene har bindingsverkskonstruksjon fra byggeår. Fasade/kledning har liggende bordkledning. Kledning er fra ca 2015.

- Det er ingen eller liten lufting i nedre kant av kledning mot grunnmur.
- Det er avvik:

Tette og klemme plast for å unngå varmelekkasje. Kledning for nærme ringmur har for dårlig lufting bak og kan utsettes for fuktighet over tid og råteskade i kledning kan oppstå.

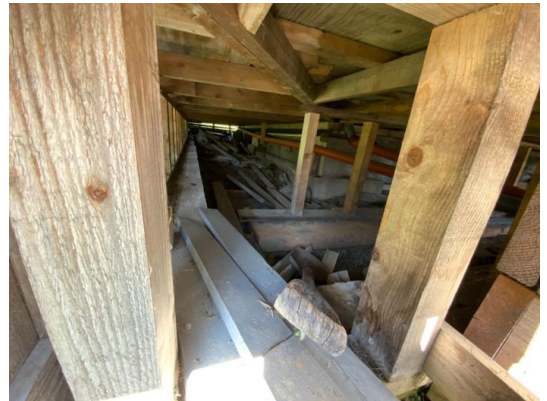
Etablert terrasse utgang fra soverom og stue i 1 etasje. Trekonstruksjon med bjelker og trespaltegulv av tre.

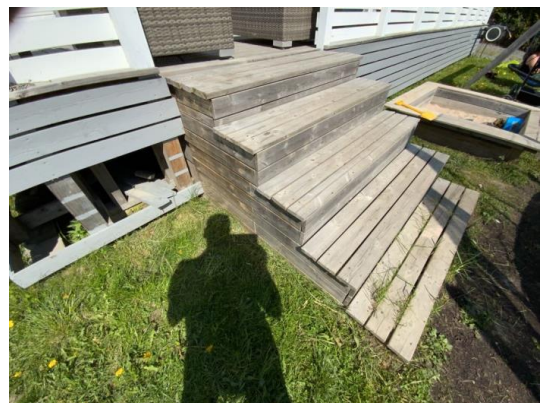
Etablert treteapp fra terrassen.

- Det er ikke montert rekkverk.

- Rekkverk må monteres for å lukke avviket.

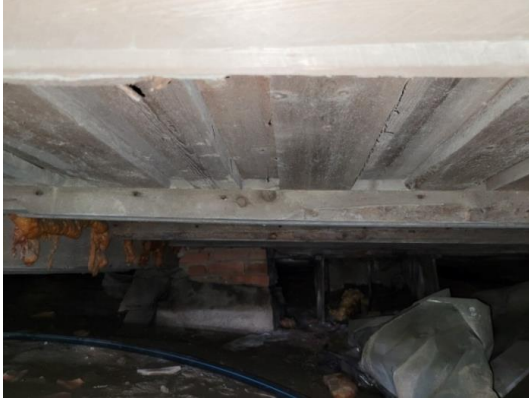
Bygningen har krypkjeller under trebjelkelag og stubbegulv.

- Det er manglende fuktspærre på bakken.
- Det er begrenset tilgang til hele krypkjelleren.

- Ut ifra visuelle observasjoner fra de besiktigede områdene, gir det grunnlag for å forsøke å foreta grundigere undersøkelser i de mindre tilgjengelige områdene. Det kan ikke utelukkes skader i disse områdene.
- Fuktspærre på bakken bør etableres.

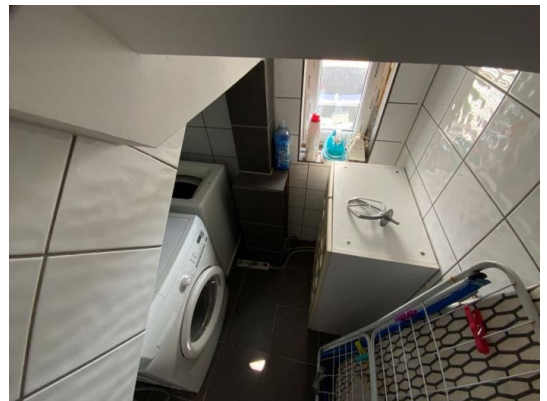
Etablert vaskerom under trapp.

- Det er mulighet for at det kan forekomme vannlekkasje på våtrommet hvor vann ikke vil gå til sluk.

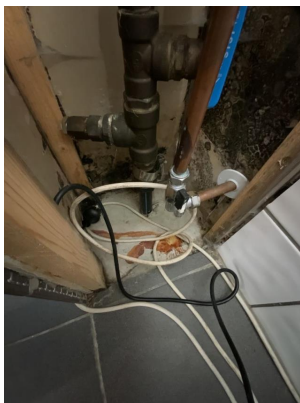
Det er ikke sluk/ukjent slukløsning og ikke noen form for tettesjikt.

- Det må foretas utbedring for å unngå fuktskader i konstruksjonen.

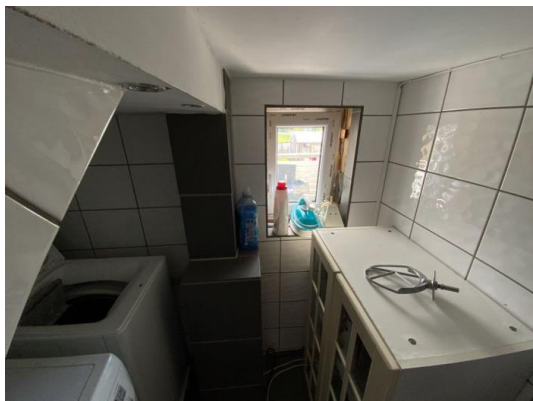
Det er ingen ventilering.

- Det etablerte avtrekkssystemet fungerer ikke tilfredsstillende.

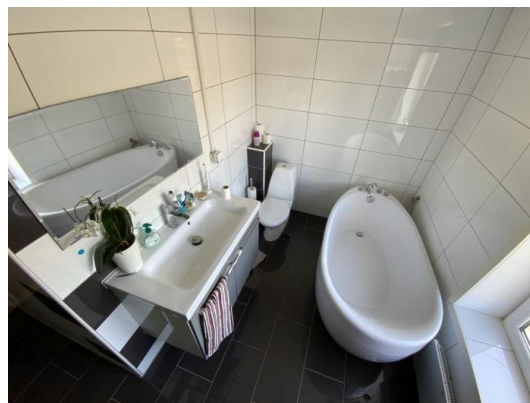
2. ETASJE > BAD

Aktuell byggeforskrift er teknisk forskrift 2010. Det opplyses om at det er lagt flis på flis og ny innredning fra 2016. Dokumentasjon: ingen dokumentasjon.

- Det er påvist at høydeforskjell fra topp slukrist til gulv/synlig topp membran ved dørterskel er mindre enn 25 mm.
- Det er påvist avvik i fallforhold til sluk i forhold til krav i forskrift på byggetidspunktet.

- Våtrommet fungerer med dette avviket.

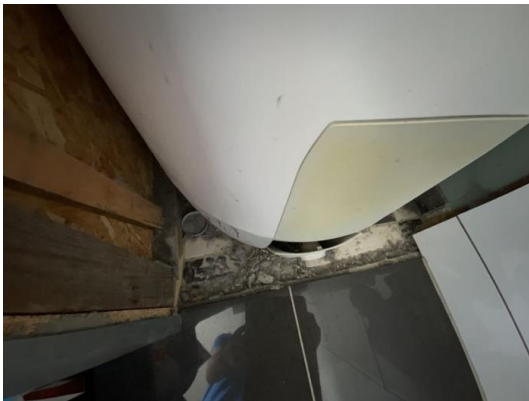
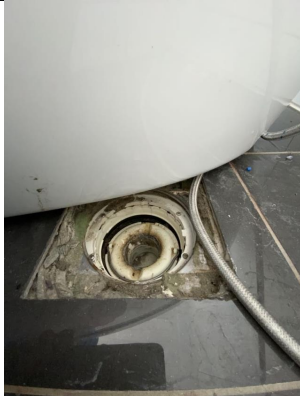
Det er plastsluk og smøremembran med ukjent utførelse.

- Det er påvist tegn på utettheter på våtrommet.

Det kan være fare for lekkasje i konstruksjon ved vann fra bereder.

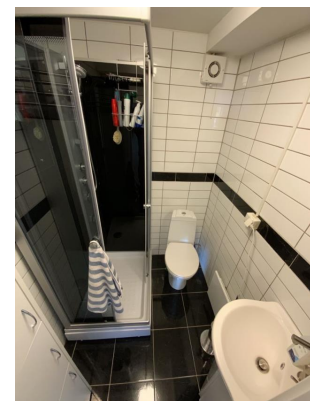
1. ETASJE > BAD

Aktuell byggeforskrift er teknisk forskrift 2010. Arbeid gjort ved egeninnsats.

- Det er påvist at høydeforskjell fra topp slukrist til gulv/synlig topp membran ved dørterskel er mindre enn 25 mm.
- Det er påvist avvik i fallforhold til sluk i forhold til krav i forskrift på byggetidspunktet.
- Det er mulighet for at det kan forekomme vannlekkasje på våtrommet hvor vann ikke vil gå til sluk.

- Det bør etableres avrenning inn til sluk for hele våtrommet.
- Våtrommet fungerer med dette avviket.

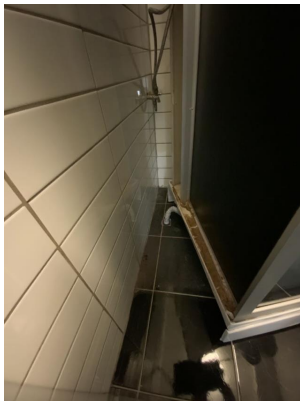
Det er ikke sluk, kun avløpsrør og smøremembran med ukjent utførelse.

- Det er usikkert om rørgjennomføringene er riktig utført.

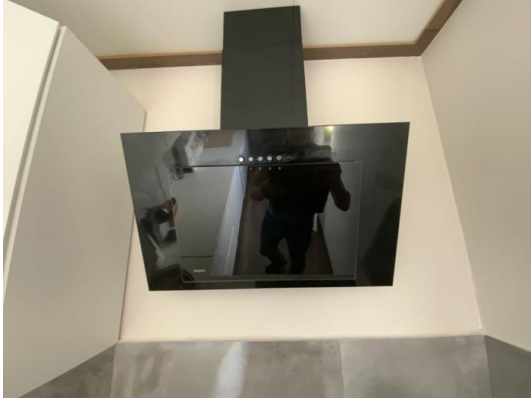
Det er kjøkkenventilator med avtrekk ut.

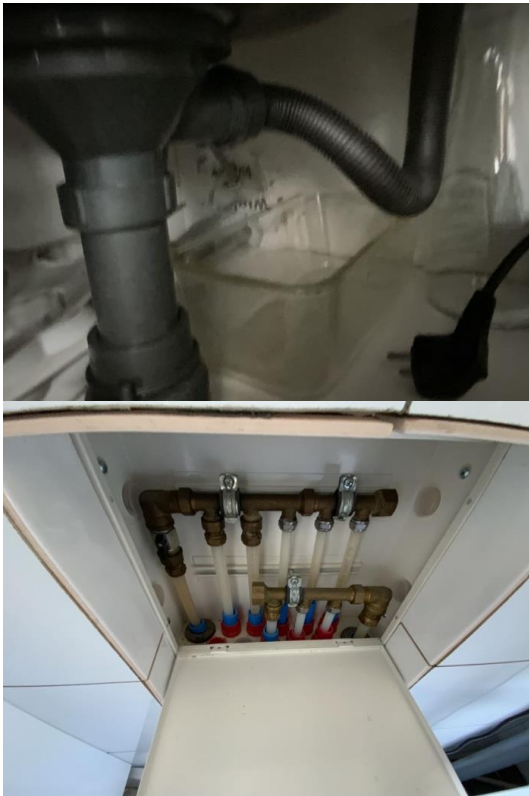
Innvendige vannledninger er av plast (rør i rør). Det er besiktiget i rørskap. Det er også etablert kobberør.

- Det er påvist at eventuelt lekkasjevann fra rør i rør system ikke ledes til sluk eller annen kompenserende løsning.
- Det er avvik:

Rør i yttervegg er utsatt for kulde og kan fryse. Dette kan medføre lekkasje i vegg. Det er viktig med god varme i rom om vinteren. Ved lekkasje i fordelerskap vil dette medføre lekkasje i konstruksjonen.

- Tiltak:
- Det bør foretas tiltak på anlegget som sikrer bedre løsning på eventuelt lekkasjevann fra rør i rør system.

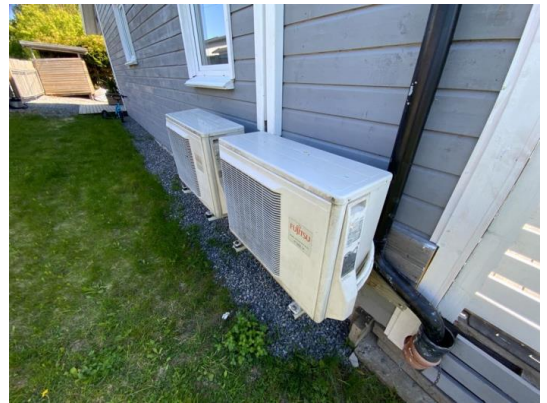
Det er installert 2 varmepumper.

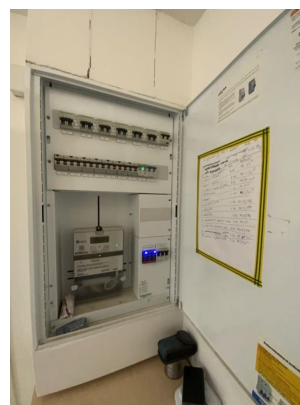
Med tanke på at forrige eier oppgraderte anlegget er det ikke kjent hva som er gjort. Derfor anbefales en gjennomgang av anlegget.

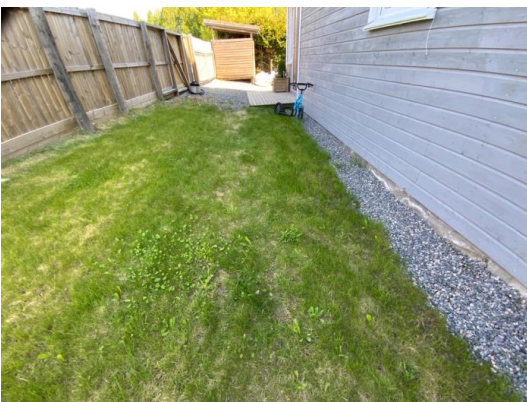
Lett skrående tomt

- Terreng faller inn mot bygning.
