Haneborgveien 735, 1930 AURSKOG

**Romslig enebolig med pen tomt,
solrik terrasse, drivhus,
dobbelgarasje og kort skolevei.**

Befaringsdato: 31.05.2023

Rapportdato: 06.06.2023

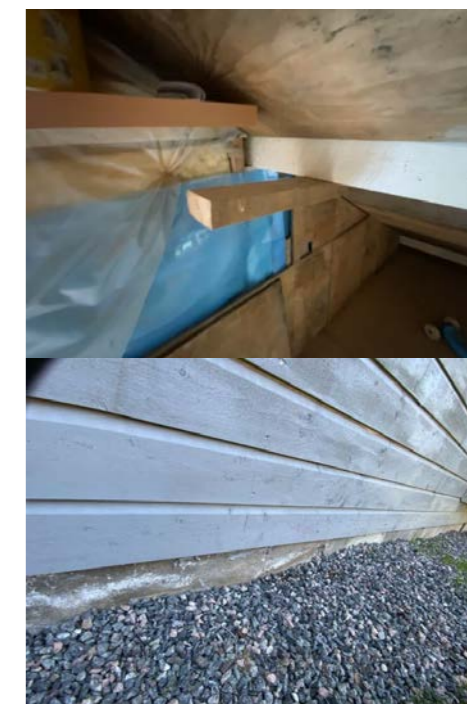
Veggkonstruksjon ! TG 2

Utvendig > Veggkonstruksjon
Veggene har bindingsverkskonstruksjon fra byggeår. Fasade/kledning har liggende bordkledning. Kledning er fra ca 2015.
Vurdering av avvik: Det er ingen eller liten lufting i nedre kant av kledning mot grunnmur.
Diffusjonsplast på yttervegger på loft er ikke tett. Deler av nedre del på kledning er for nærme ringmur.
Konsekvens/tiltak: Det bør foretas tiltak for å bedre lufting av kledningen. Tette og klemme plast for å unngå varmelekkasje. Kledning for nærme ringmur har for dårlig lufting bak og kan utsettes for fuktighet over tid og råteskade i kledning kan oppstå.

Veggene har bindingsverkskonstruksjon fra byggeår. Fasade/kledning har liggende bordkledning. Kledning er fra ca 2015.

- Det er ingen eller liten lufting i nedre kant av kledning mot grunnmur.
- Det er avvik:

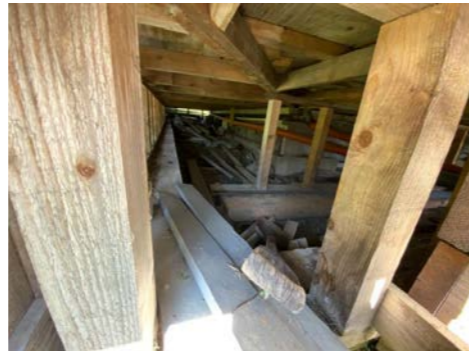
TG 2

Utvendig > Balkonger, terrasser og rom under balkonger
Etablert terrasse utgang fra soverom og stue i 1 etasje. Trekonstruksjon med bjelker og trespaltegulv av tre.
Vurdering av avvik: Rekkverket er for lavt i forhold til dagens krav til rekkverkshøyder. Konstruksjonene har skjevheter.
Konsekvens/tiltak: Det er ikke krav om utbedring av rekkverkshøyde opp til dagens forskriftskrav. Det er ikke behov for utbedringstiltak.

Etablert terrasse utgang fra soverom og stue i 1 etasje. Trekonstruksjon med bjelker og trespaltegulv av tre.

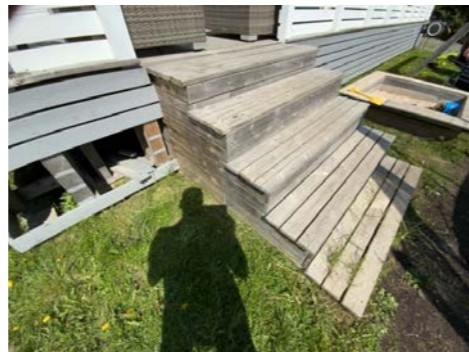
TG 3

Utvendig > Utvendige trapper
Etablert treteapp fra terrassen.
Vurdering av avvik: Det er ikke montert rekkverk.
Konsekvens/tiltak: Rekkverk må monteres for å lukke avviket. Etablere rekkverk for å unngå fall.

Etablert treteapp fra terrassen.

- Det er ikke montert rekkverk.

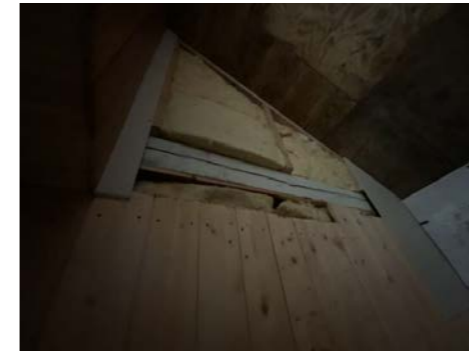
TG 2

Innvendig > Overflater
Innvendig er det gulv av laminat og fliser. Veggene har malte flater.
Innvendige tak har malte flater og himlingsplater.
Vurdering av avvik: Overflater har en del slitasjegrad utover det en kan forvente. Der er noe igjenstående arbeide på vegger og rundt vinduer. Noe slitasje med sprekke fliser på peis i 1 etasje.
Konsekvens/tiltak: Overflater anses å ha tiltenkt funksjon, utover igjenstående overflater i trapperom til loft.

Innvendig er det gulv av laminat og fliser. Veggene har malte flater. Innvendige tak har malte flater og himlingsplater.

- Overflater har en del slitasjegrad utover det en kan forvente.

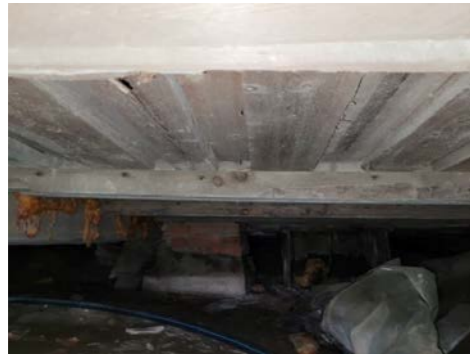
TG 2

Vurdering av avvik: Det er manglende fuktsperre på bakken. Det er begrenset tilgang til hele kryp kjelleren. Det må etableres bedre ventilering og dampspærre mot grunnforhold etter at det ble etablert ny fundamentering rundt boligen. Da boligen kun sto på steinmur i følge eier.

Bygningen har krypkjeller under trebjelkelag og stubbegulv.

- Det er manglende fuktsperre på bakken.
- Det er begrenset tilgang til hele krypkjelleren.

Konsekvens/tiltak: Ut ifra visuelle observasjoner fra de besiktigede områdene, gir det grunnlag for å forsøke å foreta grundigere undersøkelser i de mindre tilgjengelige områdene. Det kan ikke utelukkes skader i disse områdene. Fuktsperre på bakken bør etableres.

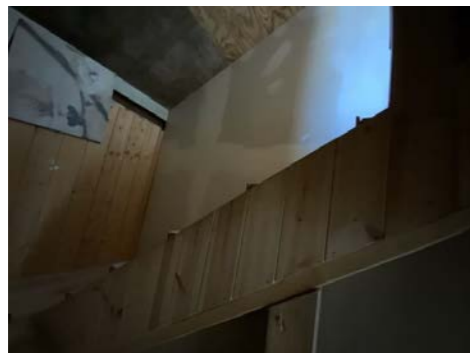
TG 3

Innvendig > Innvendige trapper
Boligen har malt tretrapp.
Vurdering av avvik: Det er ikke montert rekkverk. Det mangler håndløper på vegg i trappeløpet. Det mangler håndløper i trapp til 2 etasje og rekkverk på trapp til loft.
Konsekvens/tiltak: Rekkverk må monteres for å lukke avviket. Håndløper bør monteres, men det var ikke krav på byggetidspunktet.

Boligen har malt tretrapp.

- Det er ikke montert rekkverk.
- Det mangler håndløper på vegg i trappeløpet.

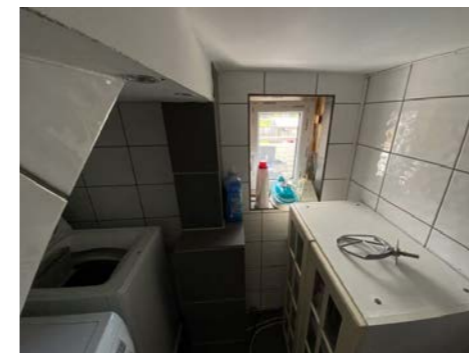
TG 3

Våtrom > Ventilasjon > Vaskerom
Det er ingen ventilering.
Vurdering av avvik: Det etablerte avtrekkssystemet fungerer ikke tilfredsstillende.
Konsekvens/tiltak: Avtrekkssystemet må utbedres.

Det er ingen ventilering.

- Det etablerte avtrekksystemet fungerer ikke tilfredsstillende.

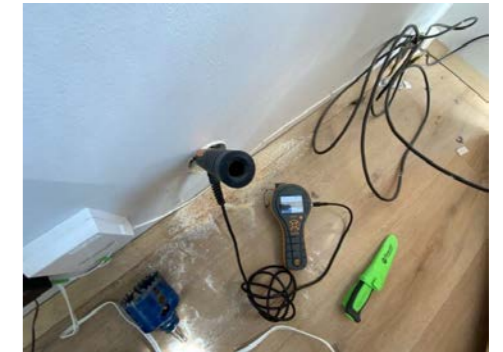
TG 1

Hulltaking er foretatt uten å påvise unormale forhold. Hulltaking er foretatt ved/i Soverom. Fuktvotemåling (vekt%) i konstruksjonen ble målt til 10. Begrenset måling, da det viser seg å være hel tømmervegg.

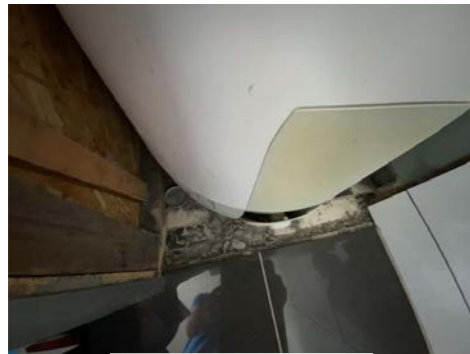
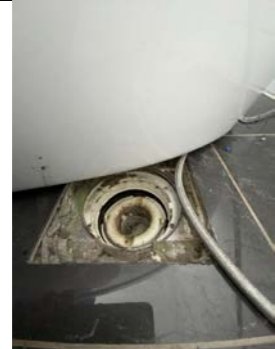
TG 3

Det er plastsluk og smøremembran med ukjent utførelse.
Vurdering av avvik: Det er påvist tegn på utettheter på våtrommet. Det er ikke synlig membran inne ved varmtvannsbereider.
Konsekvens/tiltak: Det må foretas lokale tiltak for å utbedre utettheter på våtrommet. Det kan være fare for lekkasje i konstruksjon ved vann fra bereder.

Det er plastsluk og smøremembran med ukjent utførelse.

- Det er påvist tegn på utettheter på våtrommet.

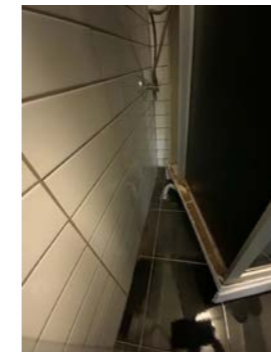
TG 3

Våtrom > Sluk, membran og tettesjikt > Bad
Det er ikke sluk, kun avløpsrør og smøremembran med ukjent utførelse.
Vurdering av avvik: Det er usikkert om rørgjennomføringene er riktig utført.
Konsekvens/tiltak: Overvåk tilstanden jevnlig. For å få tilstandsgrad 0 eller 1 må tettesjiktet skiftes ut, men tidspunktet for når dette er nødvendig er vanskelig å si noe om. Ved renovering, påse at alle forhold med tettesjiktet, våtsone, sluk, røranlegg mv. dokumenteres. Det er avgjørende at det dusjes i kabinett med tanke på at det ikke er sluk i gulv, kun direkte avløp. Det anbefales at rommet kun brukes som toalettrom.

Det er ikke sluk, kun avløpsrør og smøremembran med ukjent utførelse.

- Det er usikkert om rørgjennomføringene er riktig utført.

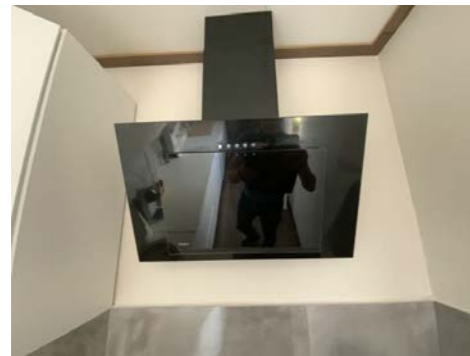
TG 2

Det er kjøkkenventilator med avtrekk ut.

- Det er avvik:

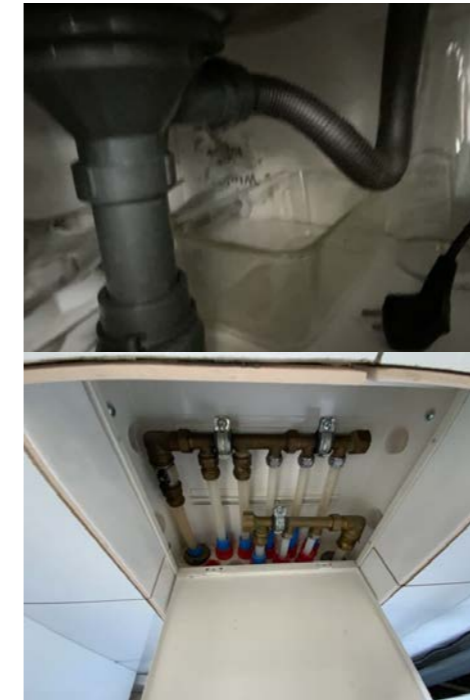
TG 3

Tekniske installasjoner > Vannledninger
Innvendige vannledninger er av plast (rør i rør). Det er besiktiget i rørskap. Det er også etablert kobberrør.
Vurdering av avvik: Det er påvist at eventuelt lekkasjevann fra rør i rør system ikke ledes til sluk eller annen kompensierende løsning. Rør til kjøkken i 2 etasje er i yttervegg. Det er ikke kontrollert avrenning fra fordelerskap til sluk. Rør i fordelerskapet er ikke merket.
Konsekvens/tiltak: Det bør foretas tiltak på anlegget som sikrer bedre løsning på eventuelt lekkasjevann fra rør i rør system. Rør i yttervegg er utsatt for kulde og kan fryse. Dette kan medføre lekkasje i vegg. Det

er viktig med god varme i rom om vinteren. Ved lekkasje i fordelerskap vil dette medføre lekkasje i konstruksjonen.

Innvendige vannledninger er av plast (rør i rør). Det er besiktiget i rørskap. Det er også etablert kobberør.

- Det er påvist at eventuelt lekkasjevann fra rør i rør system ikke ledes til sluk eller annen kompensere løsning.
- Det er avvik:

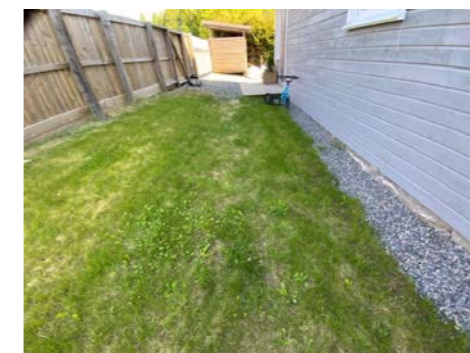
TG 3

Tomteforhold > Terrengforhold
Lett skrående tomt
Vurdering av avvik: Terreng faller inn mot bygning.
Konsekvens/tiltak: Det bør foretas terrengjusteringer.

Lett skrående tomt

- Terreng faller inn mot bygning.

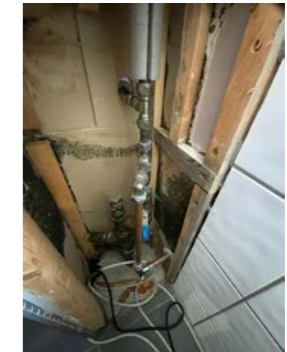
TG 2

stikkledninger og utvendige vannledninger er av plast (PEL). og offentlig vannforsyning via private stikkledninger.
Vurdering av avvik: Det er ingen kunnskap om utvendig røranlegg.

Utvendige avløpsrør er av plast Det er offentlig avløp via private stikkledninger og utvendige vannledninger er av plast (PEL). og offentlig vannforsyning via private stikkledninger.

- Det er avvik:
