Tilstandsrapport

Leilighet

Steinsvingen 1 E, 3615 KONGSBERG

Befaringsdato: 10.03.2025

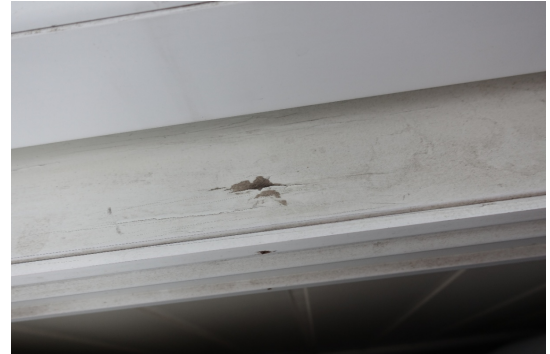
TG 2 Vinduer

Det registreres enkelte skader på foringene til vinduer.

foringer fungerer med bruksmerker/skader, tiltak en kan gjøre er å pusse ned rundt skader, sparkle og male.

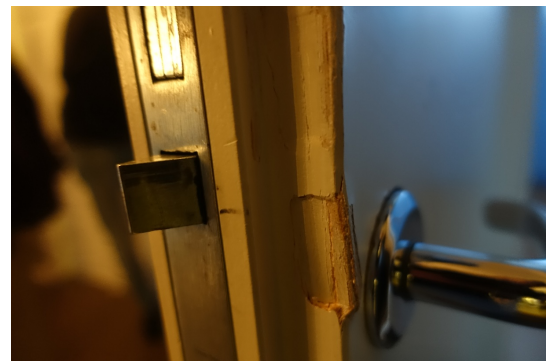
TG 2 Dører

Det registreres enkelte små skader/bruksmerker på brann/lyd dør. Balkongdør tar noe i karmen.

Dørene fungerer med bruksmerker/skader, tiltak en kan gjøre er å pusse ned rundt skader, sparkle og male.

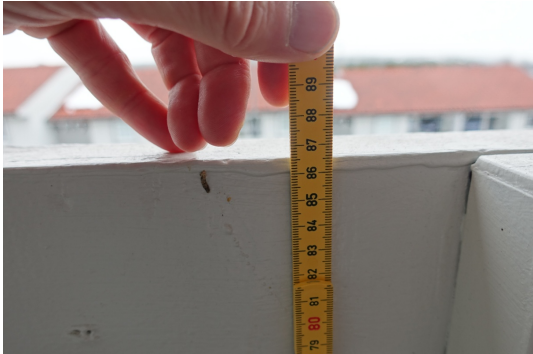
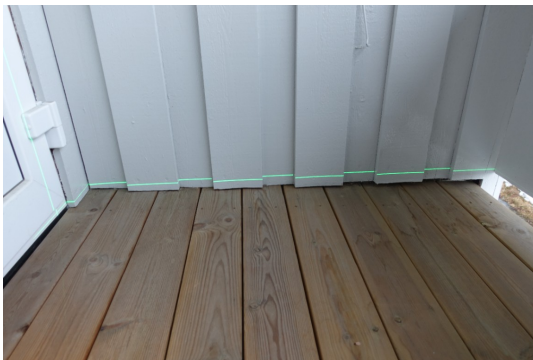
TG 2 Balkonger, terrasser og rom under balkonger

- Mer enn halvparten av forventet brukstid er passert på tettesjikt/membran.
- Rekkverket er for lavt i forhold til dagens krav til rekkverkshøyder.
- Konstruksjonene har skjevheter.

- Det er ikke behov for utbedringstiltak.
- Andre tiltak:
- Tidspunkt for utskiftning av tettesjikt/membran nærmer seg ut ifra alder på dagens tekking.
- Det er ikke krav om utbedring av rekkverkshøyde opp til dagens forskriftskrav.

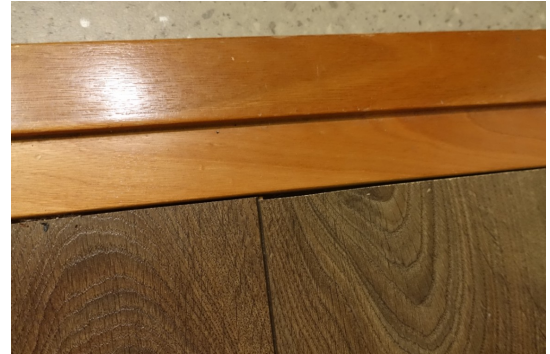
! TG 2 Overflater

Det registreres noe knirk i gulvene.
Det mangler listverk/fuge mellom gulv og dørterskler.

Ytterligere undersøkelser må gjøres for å avdekke grunnen til knirk i gulvet.

Montere lister eller etablere en fuge mellom gulv og dørterskler.

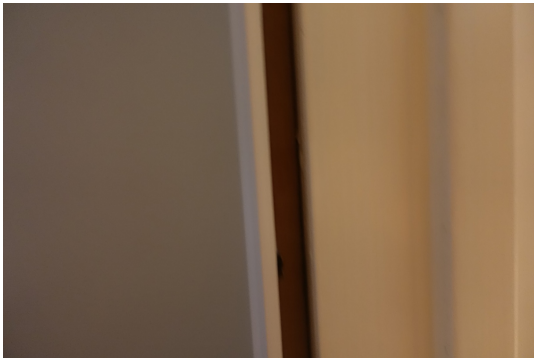
Dører har enkelte skader/bruksmerker.

Dørene fungerer med bruksmerker/skader da dette kun er kosmetisk, tiltak en kan gjøre er å pusse ned rundt skader, sparkle og male. Montere foring som mangler.

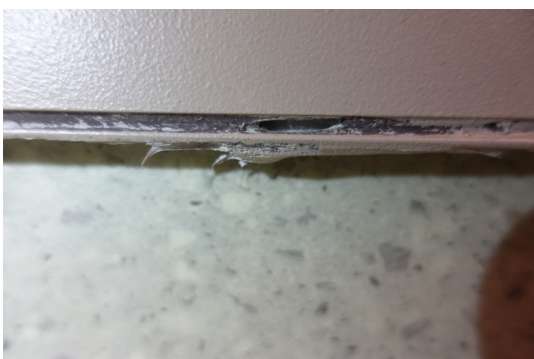
Det registreres enkelte skader i fugen mellom bunnlist og baderomsplatene.

Etablere ny fuge der det er skader.

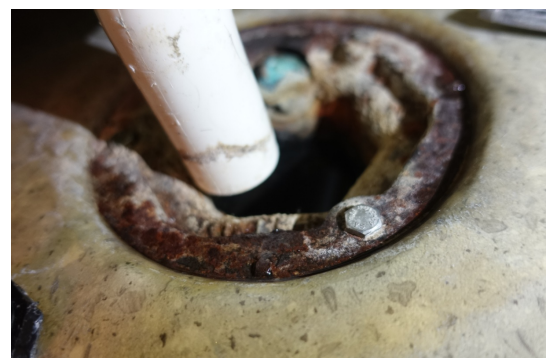
- Mer enn halvparten av forventet brukstid er passert på membranløsningen.
- Mer enn halvparten av forventet brukstid er passert på slukløsningen.
- Rustskader i sluk.

- Overvåk tilstanden jevnlig. For å få tilstandsgrad 0 eller 1 må tettesjiktet skiftes ut, men tidspunktet for når dette er nødvendig er vanskelig å si noe om.
- Overvåk tilstanden jevnlig. For å få tilstandsgrad 0 eller 1 må tettesjiktet skiftes ut, men tidspunktet for når dette er nødvendig er vanskelig å si noe om. Ved renovering, påse at alle forhold med tettesjiktet, våtzone, sluk, røranlegg mv. dokumenteres.
- Overvåk tilstanden jevnlig. For å få tilstandsgrad 0 eller 1 må slukløsningen skiftes ut og sannsynligvis må også membransjiktet skiftes/utbedres. Det er imidlertid vanskelig å si noe om tidspunktet for når dette er nødvendig.

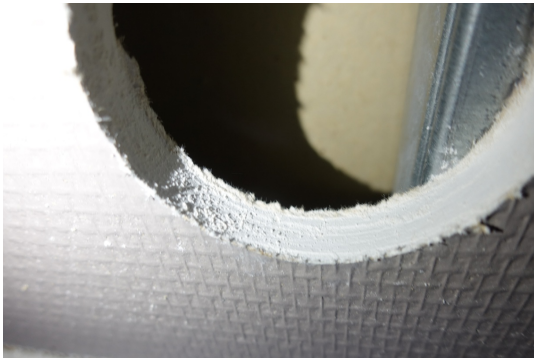
Hulltaking er foretatt, det er brukt stålstendere i veggen slik at det ikke er mulig å måle fuktighet i trevirke.

Det er søkt etter fuktighet på overflater på selve badet uten at det ble registrert fuktighet.
