# Tilstandsrapport

Rekkehus

Bergmesterveien 3B, 3770 KRAGERØ

Befaringsdato: 13.11.2025

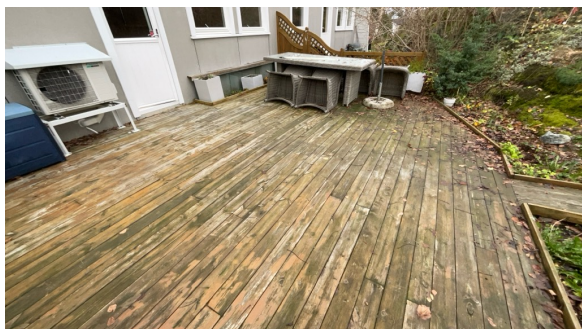
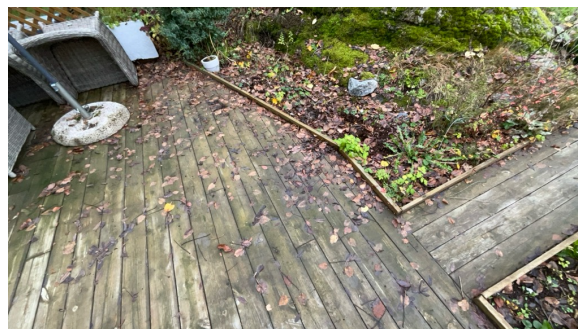
Det må utføres vedlikehold.

Konstruksjonsdeler i tre mot terreng vil ha redusert levetid.

Utsnitt terrasse.

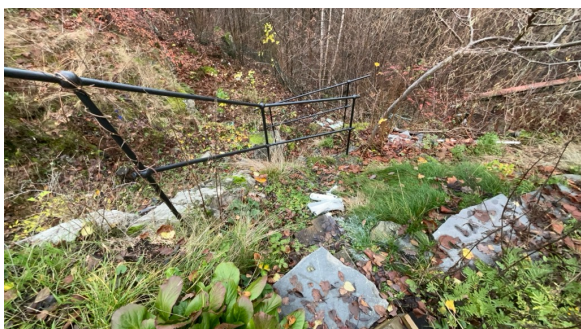
- Åpninger i rekkverk må endres for å tilfredsstille krav på byggemeldingstidspunktet.

Utsnitt utvendig trapp.

Trappens sikkerhet og gangvei må utbedres.

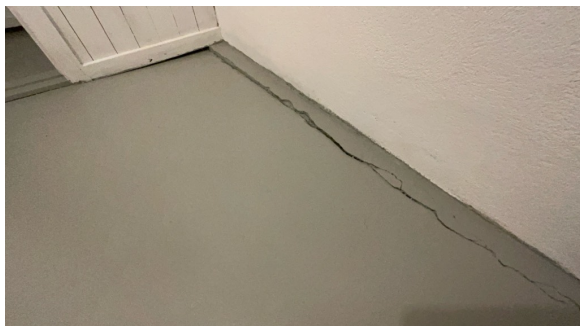
Det er registrert en sprekk i støpt såle i bod.

Eier opplyser om at denne sprekk ikke har blitt større siden byggeår, men dette gir skjevheter i gulv og såle må overvåkes.

Sprekk i bod.

Registreres det bevegelse, må det utføres ytterligere undersøkelser og eventuelt utbedringer.

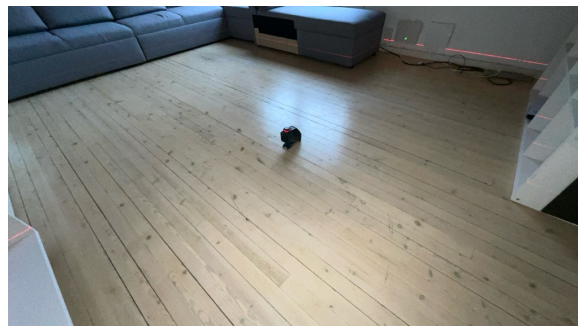
Høydeforskjeller kontrollert.

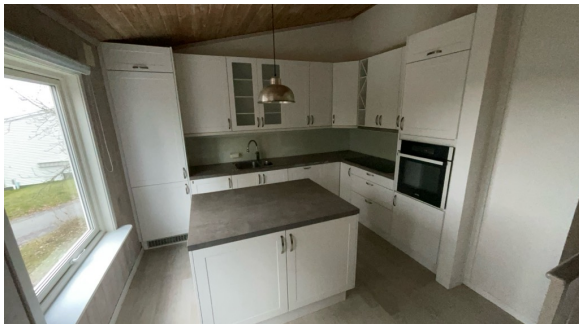
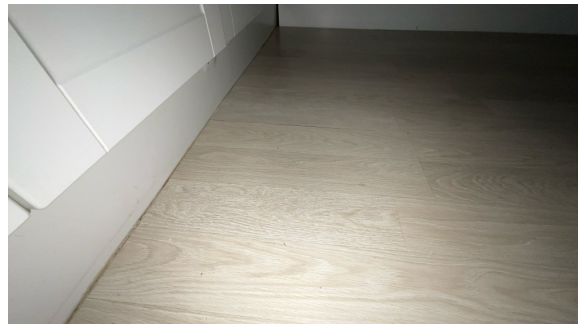
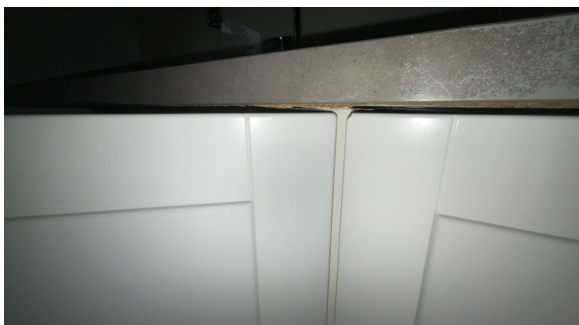
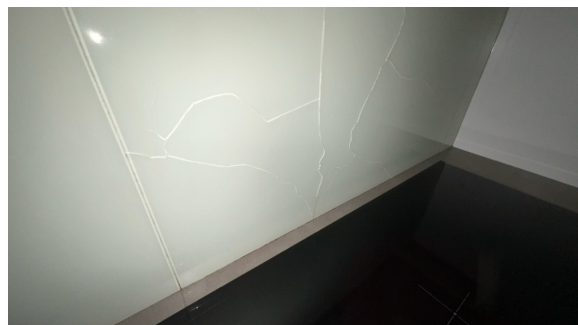
- Det er påvist skader på overflater/kjøkkeninnredning utover normal slitasjegrad.
- Det er ved bruk av fuktindikator rundt utsatte hvitevarer påvist indikasjoner på fuktighet.

Det opplyses om at oppvaskmaskinen noen ganger lekker, her er det målt unormale fuktindikasjoner på gulv og det er registrert svelling etter fukt.

Utsnitt kjøkken.

- Påviste skader må utbedres.
- Det må påregnes lokal utbedring/utskiftning.

Fuktskader i gulv må utbedres.

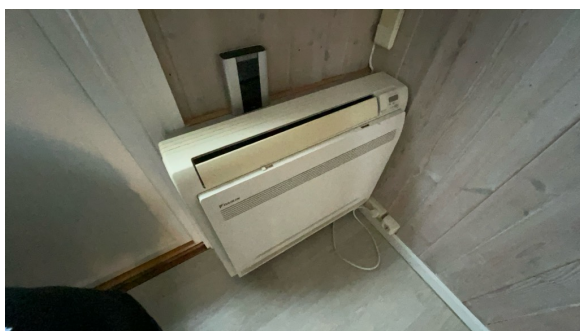
Varmepumpe er eldre og det opplyses om at denne bråker litt.

Varmepumpe, innvendig aggregat.
