# Tilstandsrapport

Rekkehus

Bergmesterveien 3B, 3770 KRAGERØ

Befaringsdato: 13.11.2025

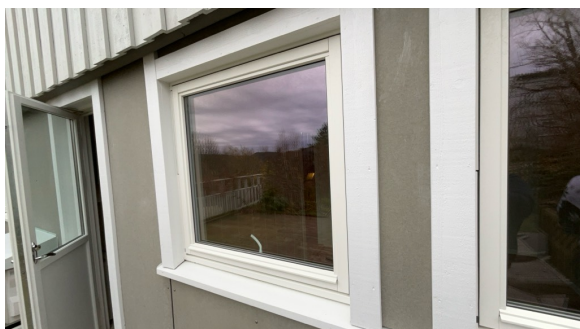
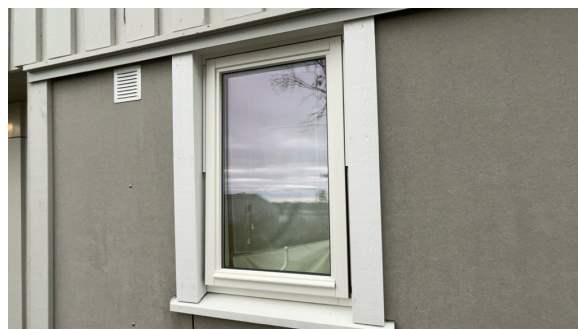
Alle vinduer i boligen skiftet i 2022.

Utsnitt vinduer.

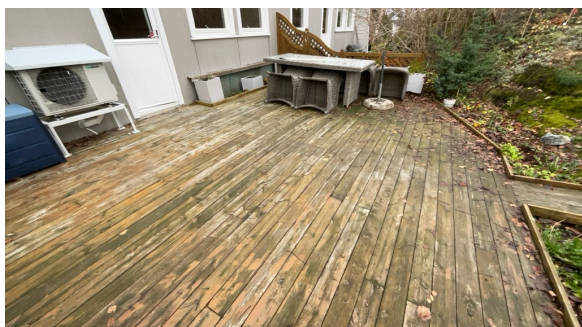
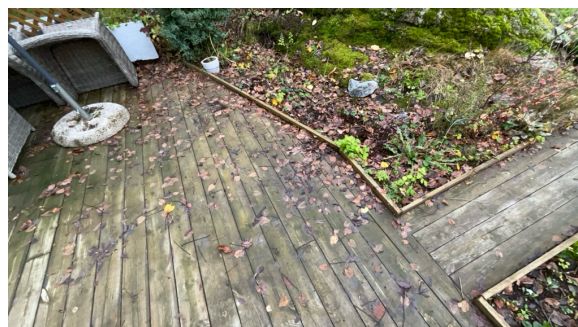
Konstruksjonsdeler i tre mot terreng vil ha redusert levetid.

Utsnitt terrasse.

Det må utføres vedlikehold.

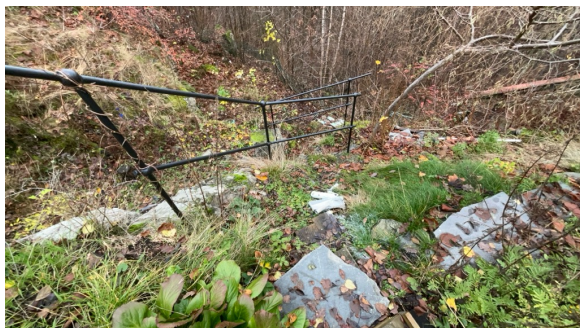
- Åpninger i rekkverk må endres for å tilfredsstille krav på byggemeldingstidspunktet.

Utsnitt utvendig trapp.

Trappens sikkerhet og gangvei må utbedres.

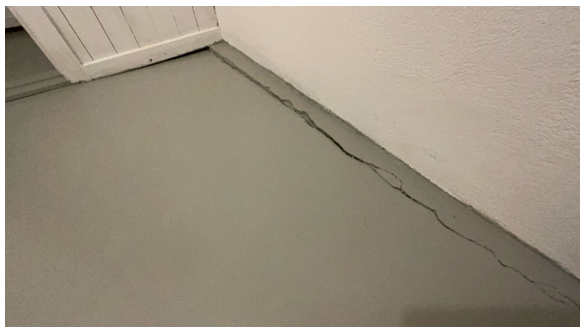
Det er registrert en sprekk i støpt såle i bod.

Eier opplyser om at denne sprekken ikke har blitt større siden byggeår, men dette gir skjevheter i gulv og såle må overvåkes. Registreres det bevegelse, må det utføres ytterligere undersøkelser og eventuelt utbedringer.

Sprekk i bod.

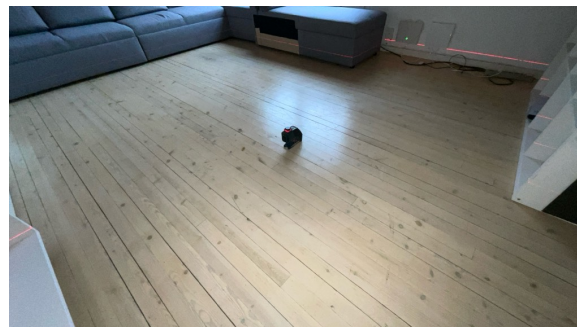
Høydeforskjeller kontrollert.

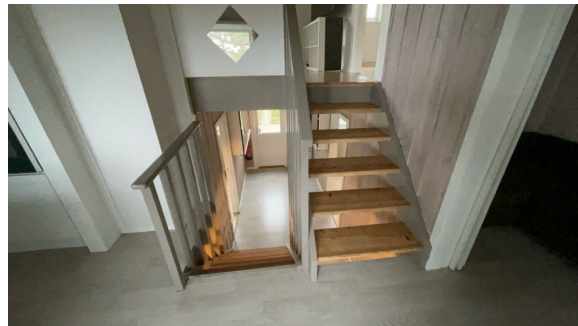
Utsnitt innvendig trapper.

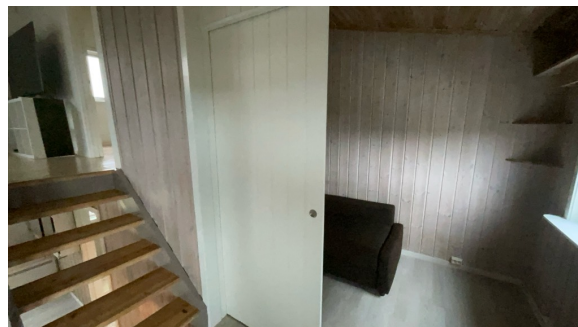
Utsnitt innerdører.

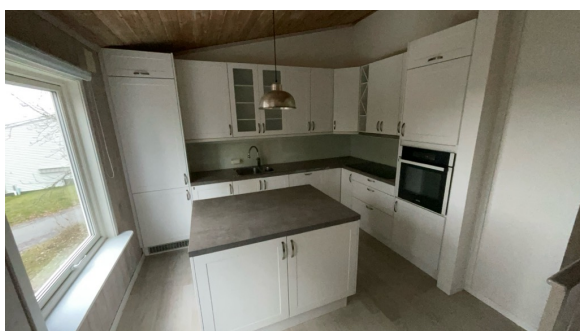
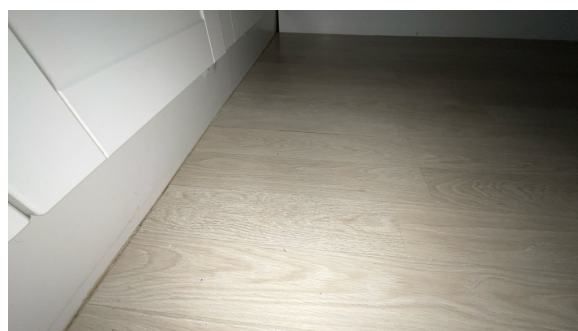
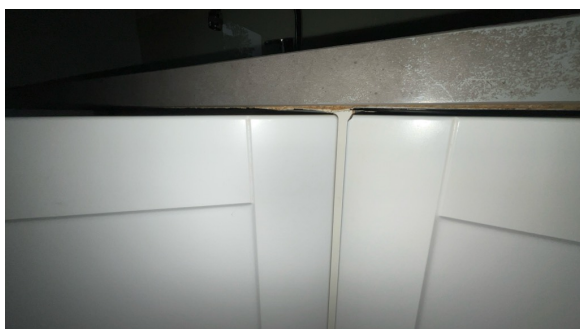
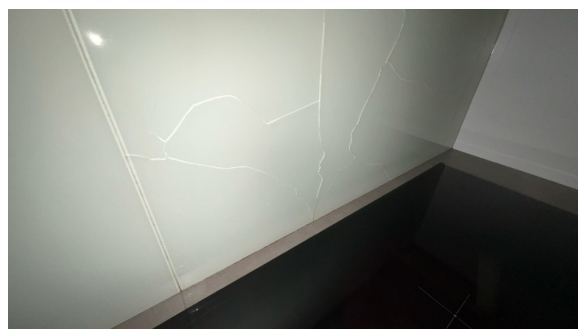
- Det er påvist skader på overflater/kjøkkeninnredning utover normal slitasjegrad.
- Det er ved bruk av fuktindikator rundt utsatte hvitevarer påvist indikasjoner på fuktighet.

Det opplyses om at oppvaskmaskinen noen ganger lekker, her er det målt unormale fuktindikasjoner på gulv og det er registrert svelling etter fukt.

- Påviste skader må utbedres.
- Det må påregnes lokal utbedring/utskiftning.

Fuktskader i gulv må utbedres.

**Kostnadsestimat: 20 000 - 100 000**

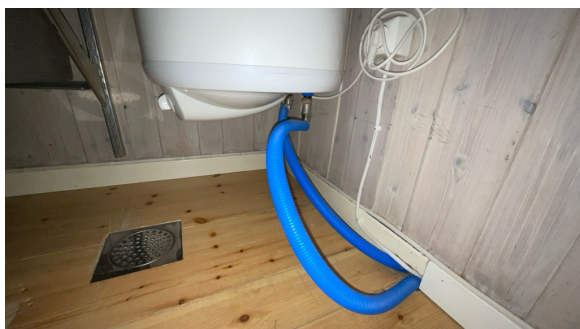
Rør-i-rør montert uten endetettinger og synliggjøring av eventuelt lekkasjevann.

Utsnitt vannrør.

Rør-i-rør må overvåkes.

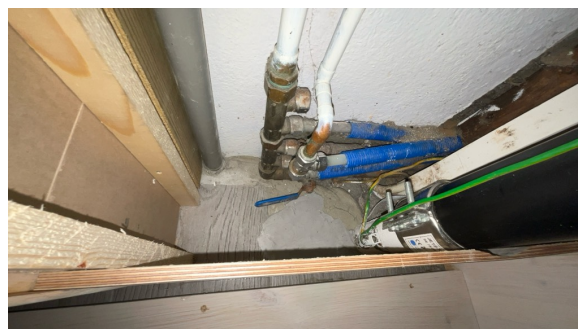
Stoppekran.

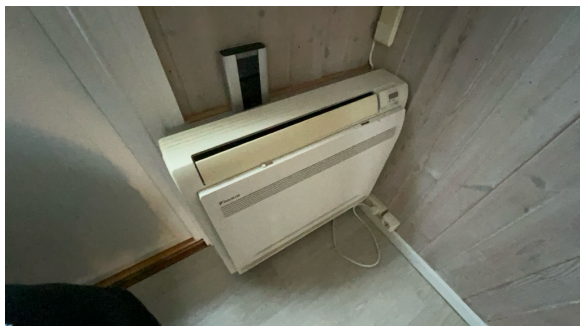
TG på varmepumpe er satt utfra synlige fysiske skader eller løse ledninger.  
Varmepumpe er ikke funksjonstestet.

Varmepumpe er eldre og det opplyses om at denne bråker litt.

Varmepumpe, innvendig aggregat.

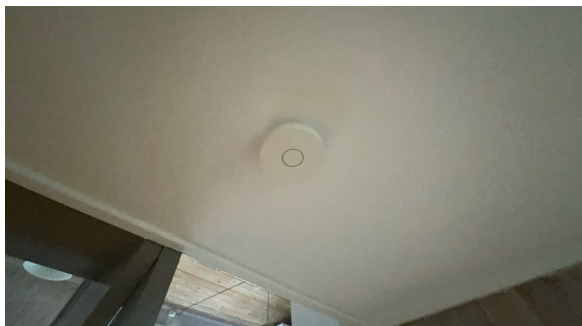
Røykvarsler.
