Tilstandsrapport

Enebolig

Tinneveien 19, 3681 NOTODDEN

Befaringsdato: 23.04.2026

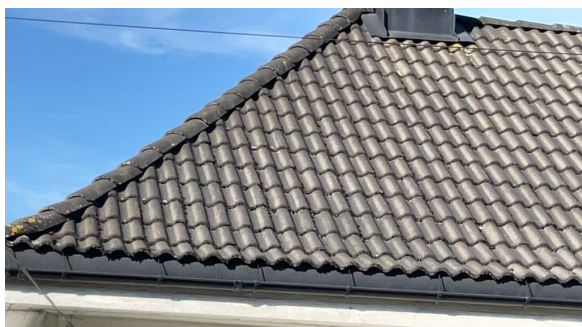
Tak sjekket fra bakkenivå

Taktekking - inngangsparti

Det bør vurderes rens av tak for å fjerne mose, samt jevnlig vedlikehold for å forlenge levetiden på taksteinen.

Tidsmessig slitasje på takstein og undertak øker risikoen for lekkasjer og følgeskader på underliggende konstruksjoner. Overvåk tilstanden nøye, og planlegg utskifting av takteking og undertak på sikt for å unngå større skader.

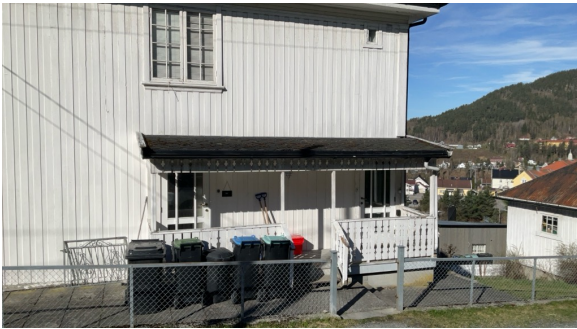
- Tidspunkt for utskiftning av takteking nærmer seg.
- Tidspunkt for utskiftning av undertak nærmer seg.
- Når takteking og undertak begynner å bli gamle, øker risikoen for lekkasjer, noe som kan føre til omfattende og kostbare reparasjoner av underliggende konstruksjoner dersom en ikke foretar tiltak på konstruksjonene før dette oppstår.

Tak over inngangsparti.

Det bør fjernes mose fra takshingelen for å forhindre opphopning av fukt og forlenget tørketid, noe som kan føre til redusert levetid på tekkingen og økt risiko for lekkasjer.

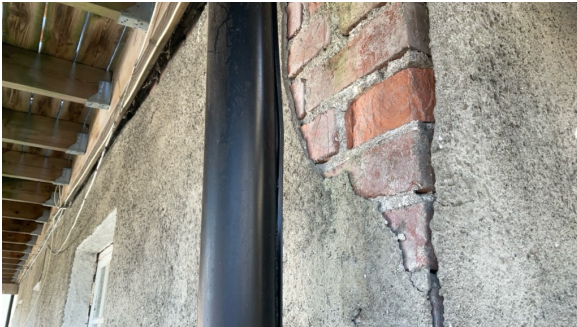
Frostsprengning på nedløpsrør.

Nedløpsrør med frostsprengning må skiftes.

Dette for å unngå at de blir råte i kledning i forbindelse med nedløpsrør.

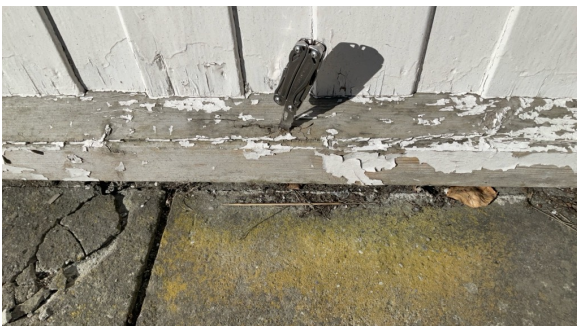
- Det er ingen eller liten lufting i nedre kant av kledning mot grunnmur.
- Det er påvist spredte råteskader i bordkledningen.

Råte i buunlist og kort avstand fra underkant treverk til terreng.

Råteskadet bordkledning bør skiftes ut for å hindre videre nedbrytning av konstruksjonen.

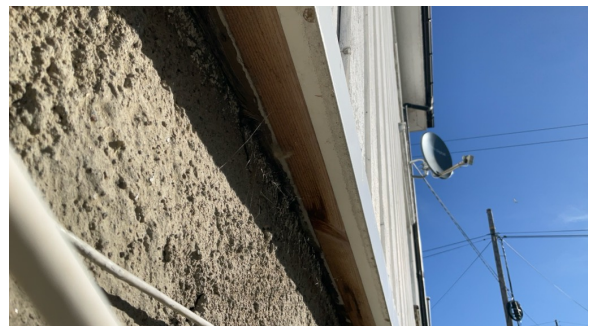
- Råteskadet trekledning må skiftes ut.
- Uten tilstrekkelig lufting bak bordkledningen kan fuktighet som trenger inn bak bordene eller gjennom veggen innenfra ikke tørke opp. Dette skaper ideelle forhold for råtesopp og muggvekst.

Manglende lufting i nedre kant av kledning.

Det bør etableres tilfredsstillende lufting i veggkonstruksjonen og utbedres lufting i nedre kant av kledningen mot grunnmur for å redusere risiko for fuktskader og råte.

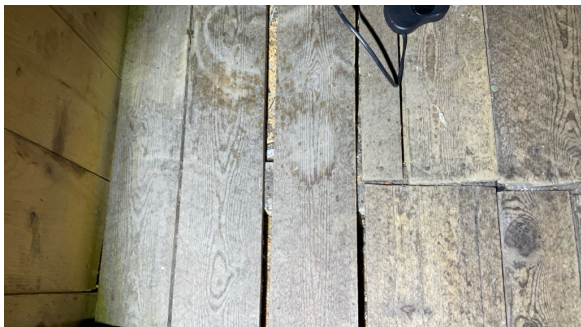
Etasjeskille isolert med flis.

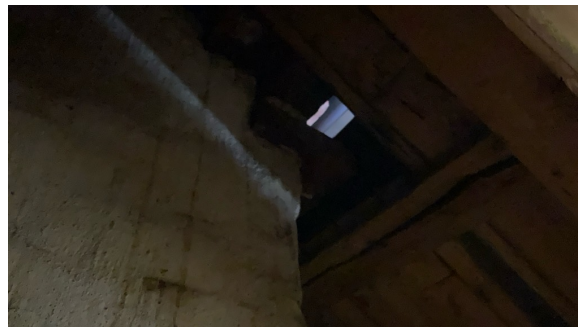
- Det er påvist fuktskjolder/skader i takkonstruksjonen.

Manglende undertetting i takgjennoimføringer for piper.

Det må utføres nærmere undersøkelser for å avdekke årsaken til fuktskjolder/skader i takkonstruksjonen. Skadene bør utbedres, og det bør etableres tilfredsstillende tetting på undertak ved gjennomføring til piper for å hindre videre fuktinntrengning. Konsekvensen av manglende utbedring er økt risiko for råte, soppdannelse og svekkelse av konstruksjonen.

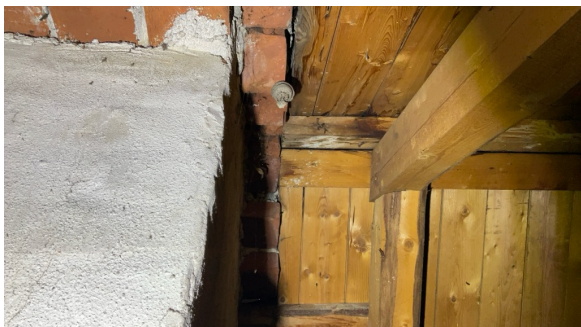
Noe kondensmerker veg gjennomføring til pipe.

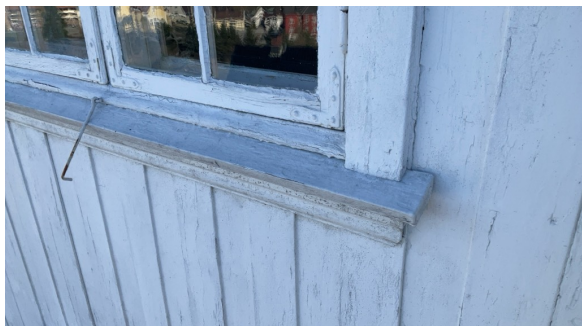
- Det er påvist at enkelte vinduer er vanskelig å åpne/lukke.
- Det er påvist avvik rundt innsetningsdetaljer.
- Det er påvist noen glassruter som er punktert eller sprukne.
- Det er påvist tegn på innvendig kondensering av enkelte vindusglass.

Generelt slitte vinduer.

- Vinduer med punkterte/sprukne glass må påregnes skiftes ut, enten hele vinduet eller kun selve glassene.
- Det må påregnes noe vedlikehold og at enkelte vinduer må skiftes ut.
- Kondensering på enkelte glass har medført fuktskader i treverk som kan medføre utskiftningsbehov av enkelte vinduer.
- Vinduer må justeres.

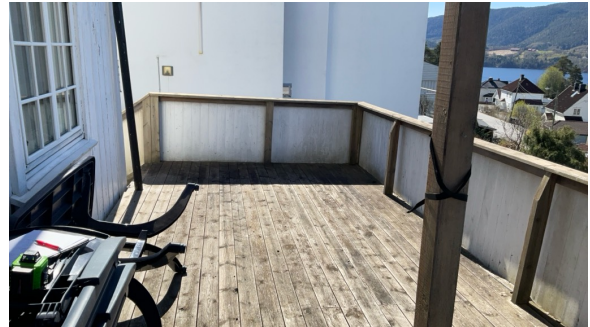
12cm høydeforskjell på veranda i 1. etasje.

Skjevheter på verandaen bør undersøkes nærmere og eventuelt rettes opp, da store høydeforskjeller kan indikere svikt i bærekonstruksjonen og medføre fare for ytterligere skade eller redusert sikkerhet.

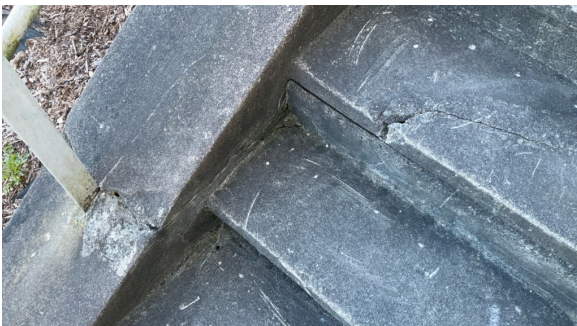
Det er noen sprekker i betongtrapp.

Sprekk i betongtrapp.

Sprekker i betongtrapp bør tettes for å forhindre videre forvitring og redusere risiko for frostsprengning og ytterligere skader.

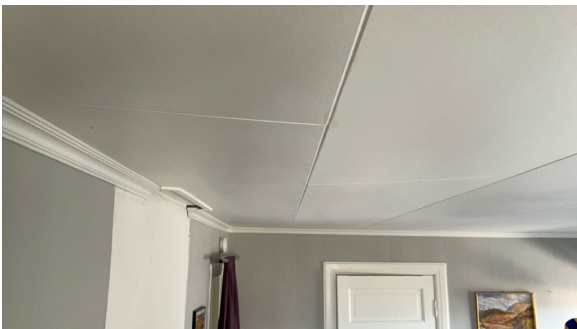
Himlingsplater i stue i 2. etasje er løse.

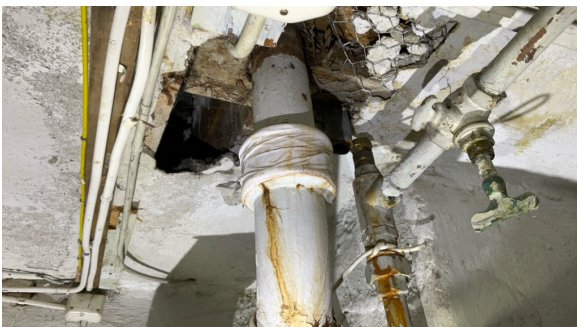
Skade i tak ved rørgjennomføring av rør i vaskerom i kjeller.

Puss i innvendig tak i vaskerom bør utbedres.

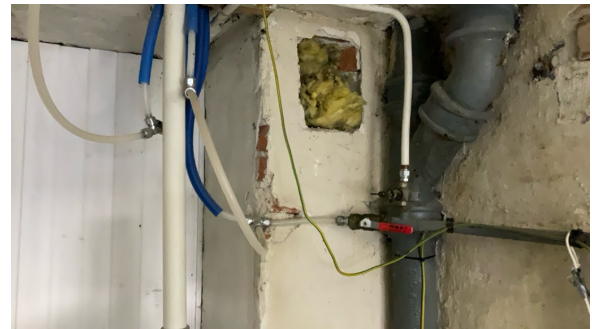
Det er hull i pipe som kun er tettet med isolasjon.

Hull i pipe mot sør på vaskerom bør tettes, eventuelt ved å sette inn nytt røykrør, for å unngå røyklekkasje og redusert brannsikkerhet.

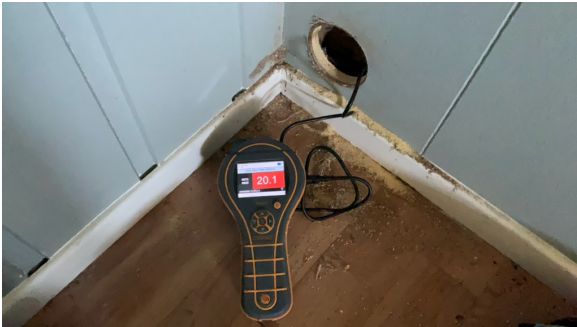
Gulvet har laminat. Veggene har panel. Hulltaking er foretatt og det er påvist avvik i konstruksjonen. Hulltaking er foretatt i alkove. Fuktkvotemåling (vekt%) i konstruksjonen ble målt til 20 vektprosent. Dette er å regne som meget fuktig. Dette har sammenheng med manglende drenering.

- Det er gjennom hulltaking påvist høyt fuktnivå inne i trekonstruksjonen i hulltakingen, men ikke påvist fuktskader i dette området. Høy luftfuktighet kan over tid føre til muggvekst eller sverting av materialer. Samtidig kan materialer og konstruksjoner bli ødelagt.
- Det er gjennom målinger påvist høyt fuktnivå i trevegger i underetg./kjeller, det er derfor ikke foretatt hulltaking

Fuktmåling i alkove i underetasjen.

Det bør iverksettes tiltak for å redusere fuktnivået, for eksempel ved å forbedre dreneringen rundt bygningen og sikre tilstrekkelig ventilasjon.

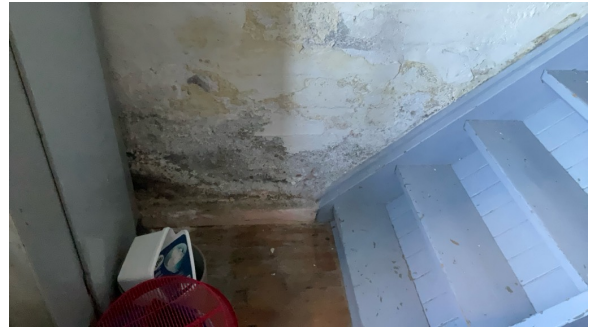
Fukt på vegg i underetasjen.

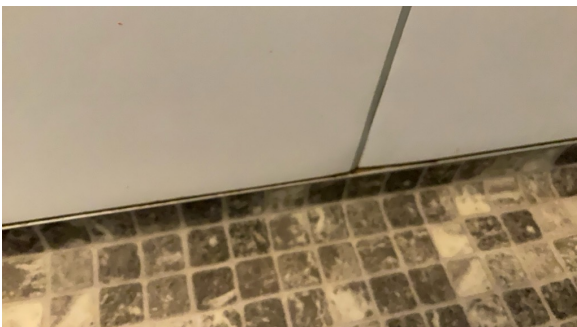
- Det er tegn på fuktskader nederst på våtromsplater.
- Det er vindu/dør med ikke fuktbestandige materialer i våtsonen (ved vask, dusj, badekar, osv.), løsningen eller byggematerialet er uegnet.

Noe fuktsvelling i nedre kant på våtromsplater.

Det bør påføres silikon i nedre kant av våtromsplater for å hindre fuktopptak og videre skadeutvikling.

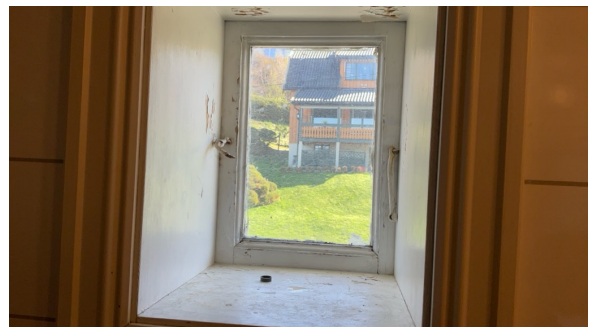
Noe fuktmerker/løs maling på vindu.

- Dersom det ikke gjøres tiltak vil fuktopptaket i platene føre til oppsvelling og utett tettesjikt med fare for videre fuktskade i tilstøtende konstruksjoner.
- Uegnete materialer må fuktbeskyttes/utskiftes.

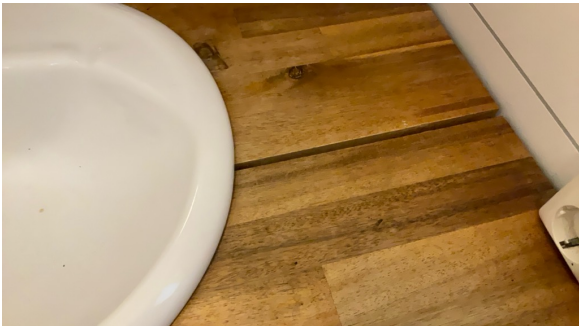
Det er sprekk i benkeplate ved vasken.

Sprekk i benkeplate ved vask.

Det bør utføres lokal utbedring eller utskifting av benkeplaten for å hindre videre skade og redusere risiko for fuktskader i innredningen.

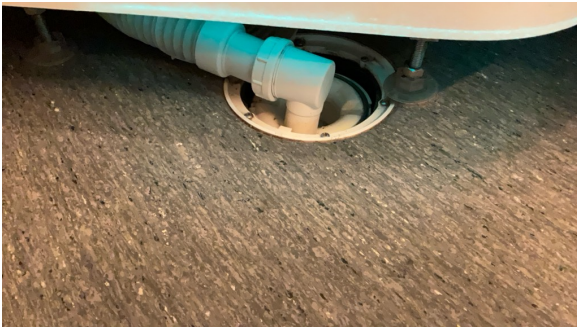
- Det er påvist at høydeforskjell fra topp slukrist til gulv/synlig topp membran ved dørterskel er mindre enn 25 mm.
- Det er påvist avvik i fallforhold til sluk i forhold til krav i forskrift på byggetidspunktet.
- Det er registrert knirk i gulvet.

Sluk under dusjkabinett.

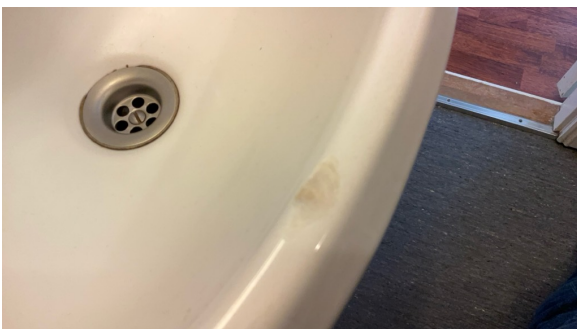
Knatt i vask er mest estetisk, men det kan være at strukturen er svekket. Vask bør byttes.

Knatt i vask.

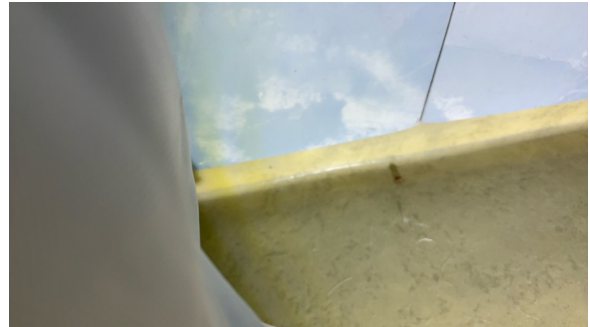
- Det er tegn på fuktskader nederst på våtromsplater.

Fuktsvelling på veggplater i dusjsonen

Det bør foretas utbedring eller utskifting av våtromsplater med tegn til fuktskader for å hindre videre skadeutvikling og redusere risiko for sopp, råte og fuktspredning til tilstøtende konstruksjoner.

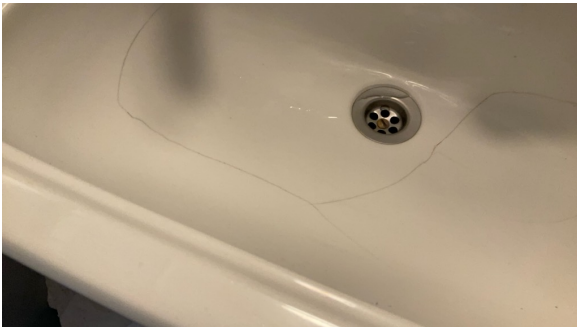
- Det er påvist riss/sprekker i utstyr på våtrommet.

Sprekt vask i kjeller.

Riss og sprekker i sanitærutstyr bør utbedres for å hindre lekkasjer og videre skader på våtrommet. Dersom dette ikke utbedres, kan det føre til fuktskader og redusert levetid på utstyret.

Vask bør skiftes.

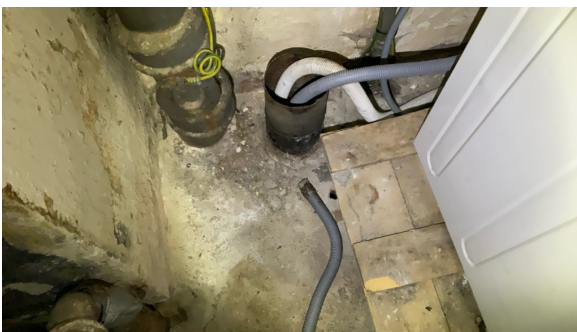
Noe ukurant avløp fra vaskemaskiner.

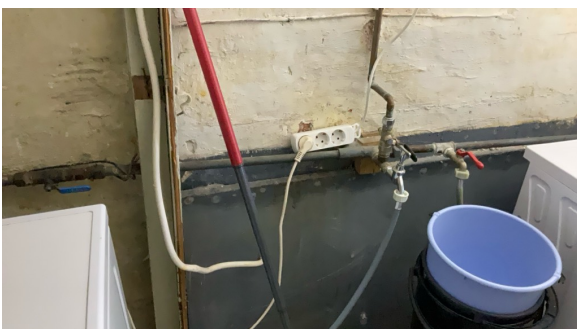
Noen fuktmerker/løs maling på vegger.

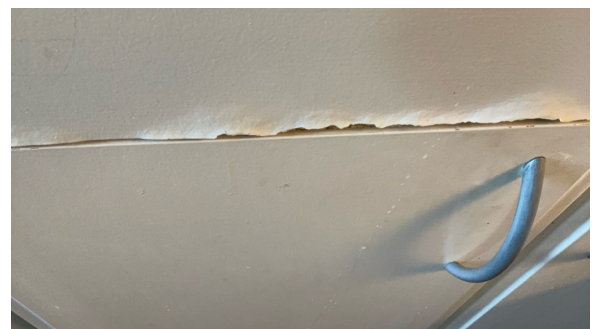
Fuktsvelling på front ved vask

Skader på overflater og kjøkkeninnredning bør utbedres for å hindre videre forringelse og sikre funksjonalitet. Dersom tiltak ikke gjennomføres, kan det føre til redusert levetid og økt risiko for følgeskader.

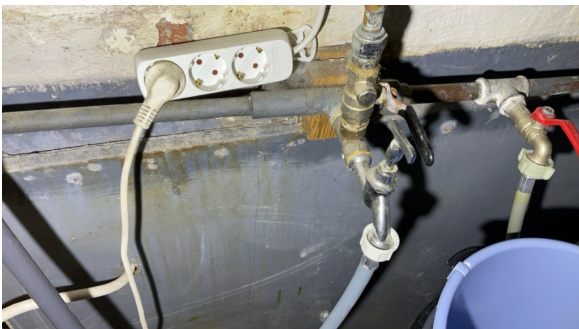
Noe gammelt opplegg på vannrør.

Det anbefales å vurdere utskiftning av vannledninger, da mer enn halvparten av forventet brukstid er passert.

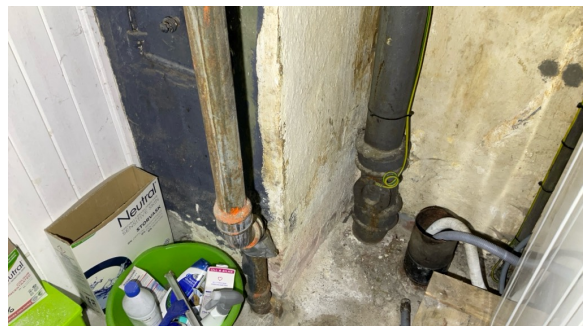
Gamle avløpsrør i støpejern i kjeller.

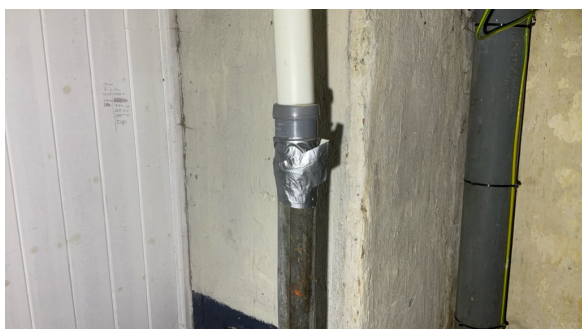
Overgang tettet med tape.

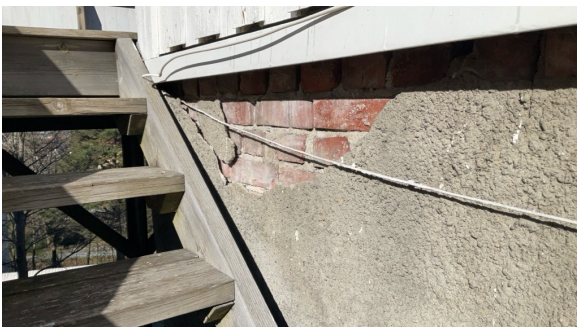
Grunnmur i murstein med utvendig puss. Det er en del løs puss og manglende puss.

Sprekkdannelser i grunnmuren bør utbedres for å hindre videre skadeutvikling og redusere risiko for fuktinntrengning og svekkelse av konstruksjonen. Løs/manglende puss bør utbedres.

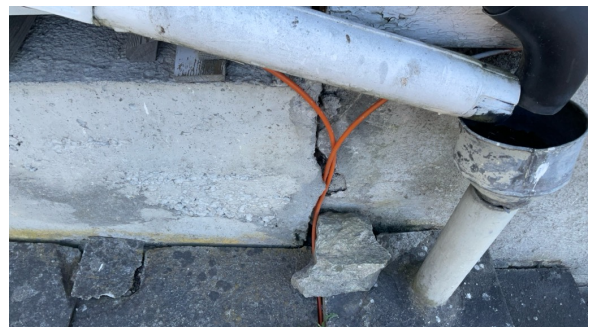
Sprekk i mur mot trapp.

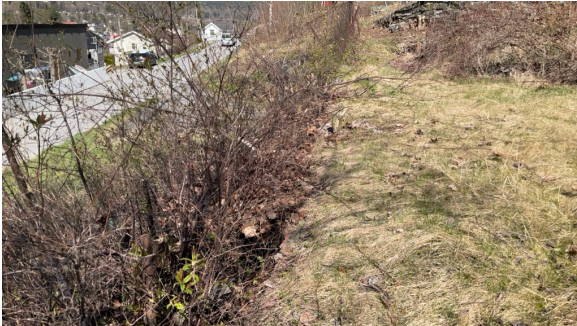
Dærlig/manglende gjerde på støttemur.

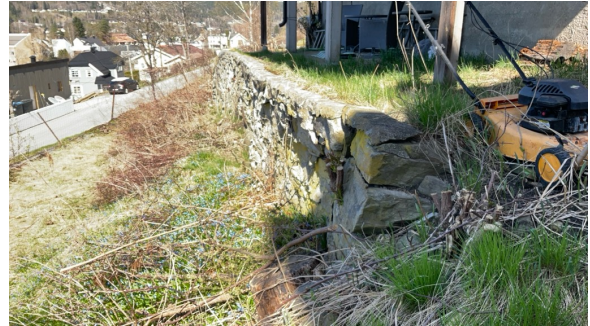
Støttemur i naturstein med skjevheter.

Horisontalriss som følge av jordtrykk bør utbedres for å hindre videre utvikling av skader og redusere risikoen for at muren svekkes eller raser ut. Videre undersøkelser anbefales for å kartlegge omfanget av skadene og behov for tiltak.

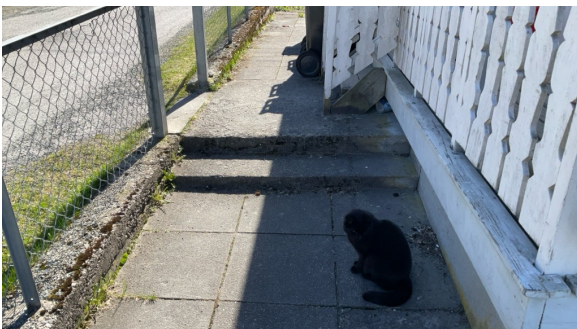
Lokalt fall mot grunnmur.

Det bør utføres terrengjusteringer slik at vann ledes bort fra grunnmuren, for å redusere risikoen for fuktskader på bygningsmassen og unngå potensielle problemer med innemiljøet.
