Tinneveien 19, 3681 NOTODDEN

**Innholdsrik enebolig i et attraktivt og sentralt område med mye sol og flott utsikt til Heddalsvannet og Lifjell**

## Nøkkelinformasjon

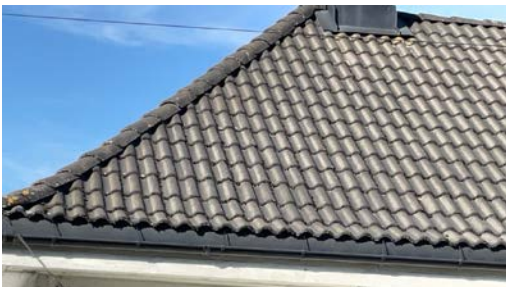
Avvik: • Mer enn halvparten av forventet brukstid er passert på taktekkingen.

Tak sjekket fra bakkenivå

Det bør vurderes rens av tak for å fjerne mose, samt jevnlig vedlikehold for å forlenge levetiden på taksteinen.

Tidsmessig slitasje på takstein og undertak øker risikoen for lekkasjer og følgeskader på underliggende konstruksjoner. Overvåk tilstanden nøye, og planlegg utskifting av takteking og undertak på sikt for å unngå større skader.

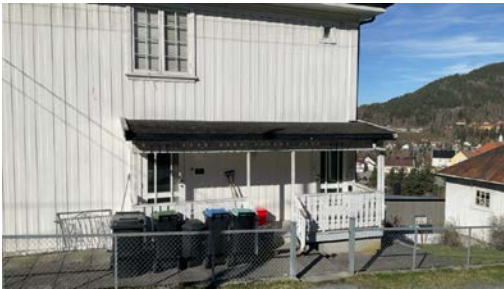
Avvik: • Mer enn halvparten av forventet brukstid er passert på taktekkingen.

Tak over inngangsparti.

Det bør fjernes mose fra takshingelen for å forhindre opphopning av fukt og forlenget tørketid, noe som kan føre til redusert levetid på tekingen og økt risiko for lekkasjer.

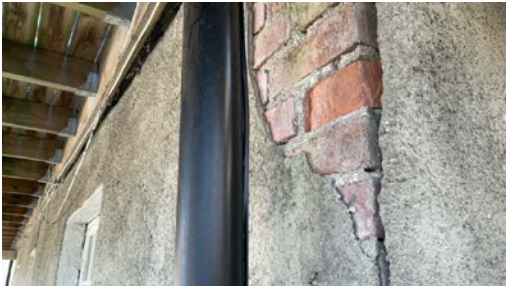
Avvik: • Det er ikke tilfredsstillende bortledning av vann fra taknedløp ved grunnmur.

Frostsprengning på nedløpsrør.

Det bør etableres tilfredsstillende adkomst til pipe for feier for å unngå fyringsforbud og sikre forsvarlig feiing.  
Snøfangere bør vurderes montert for å redusere risiko for snø- og isras som kan skade personer eller eiendom.  
Det bør etableres system for bortledning av vann fra taknedløp ved grunnmur for å hindre fukt- og vannskader på grunnmur og kjeller.  
Nedløpsrør med frostsprengning må skiftes.  
Dette for å unngå at de blir råte i kledning i forbindelse med nedløpsrør.

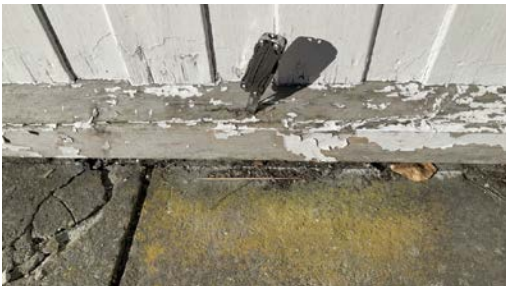
Avvik: • Det er ingen eller liten lufting i nedre kant av kledning mot grunnmur.

- Det er påvist spredte råteskader i bordkledningen.

Råte i buunlist og kort avstand fra underkant treverk til terreng.

Råteskadet bordkledning bør skiftes ut for å hindre videre nedbrytning av konstruksjonen.

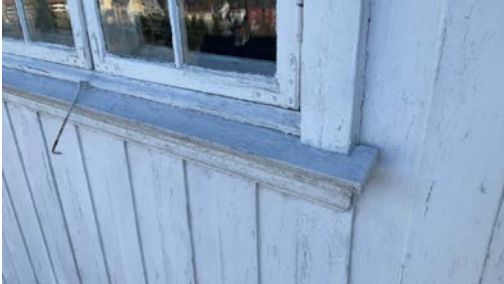
Avvik: • Det er påvist at enkelte vinduer er vanskelig å åpne/lukke.

- Det er påvist avvik rundt innsettingsdetaljer.
- Det er påvist noen glassruter som er punktert eller sprukne.
- Det er påvist tegn på innvendig kondensering av enkelte vindusglass.

Generelt slitte vinduer.

Manglende tiltak kan føre til redusert isolasjonsevne, økt risiko for fuktskader og råte i treverk, samt forkortet levetid på vinduene.

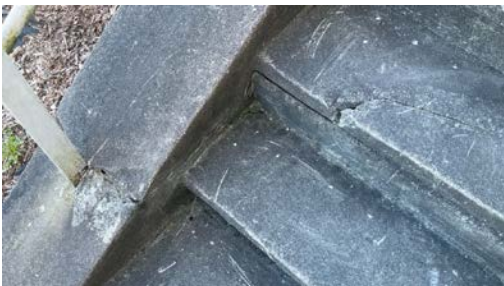
Det er noen sprekker i betongtrapp.

Sprekk i betongtrapp.

Sprekker i betongtrapp bør tettes for å forhindre videre forvitring og redusere risiko for frostsprengning og ytterligere skader.

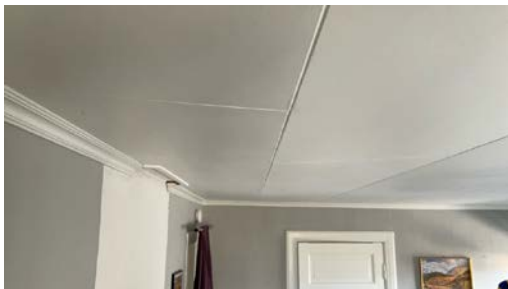
Himlingsplater i stue i 2. etasje er løse.

Innvendige overflater bør oppgraderes for å utbedre gulvknirk, skader i belegg og laminat, samt sprekker i vegger og slitasje på parkett.

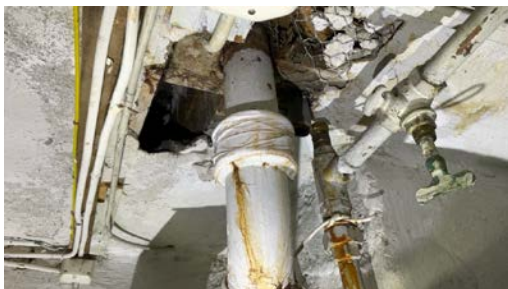
Skade i tak ved rørgjennomføring av rør i vaskerom i kjeller.

For å oppnå tilstandsgrad 0 eller 1 må høydeforskjellene rettes opp.  
Dersom det legges nytt gulvbelegg som laminat eller parkett, må leverandørens krav til underlagets jevnhet følges, ellers kan levetiden på gulvet reduseres.  
Konsekvensen av å ikke utbedre høydeforskjellene kan være redusert komfort, utfordringer med møblering og økt risiko for slitasje eller skade på nytt gulvbelegg.  
Puss i innvendig tak i vaskerom bør utbedres.

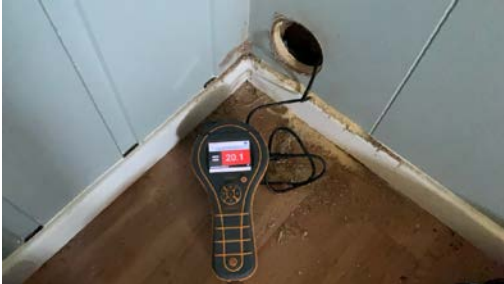
Fuktmåling i alkove i underetasjen.

Dersom tiltak ikke gjennomføres, er det risiko for utvikling av mugg, sopp og råteskader, noe som kan føre til helseskader og redusert levetid for konstruksjonen. Videre undersøkelser anbefales for å kartlegge omfanget av fuktproblemet.

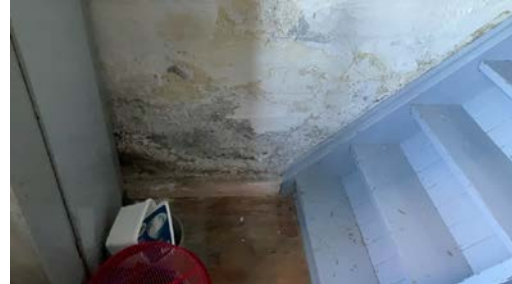
Fukt på vegg i underetasjen.

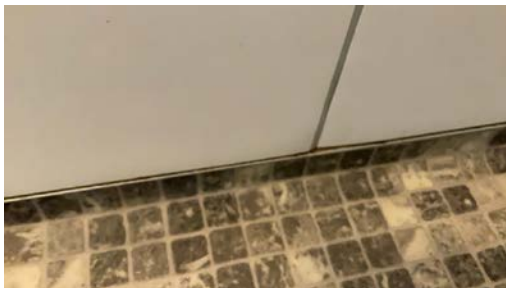
Avvik: • Det er tegn på fuktskader nederst på våtromsplater.

Noe fuktsvelling i nedre kant på våtromsplater.

Det bør påføres silikon i nedre kant av våtromsplater for å hindre fuktopptak og videre skadeutvikling.

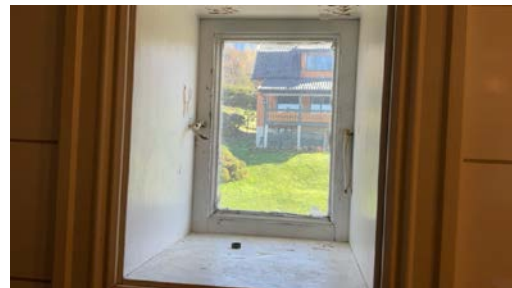
Noe fuktmerker/løs maling på vindu.

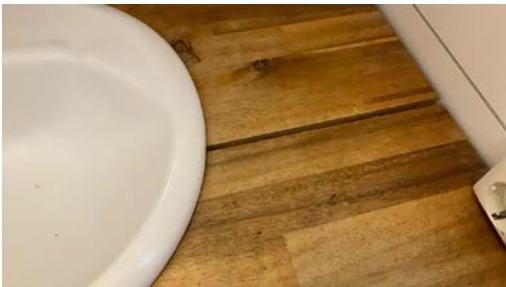
Det er sprekk i benkeplate ved vasken.

Sprekk i benkeplate ved vask.

Det bør utføres lokal utbedring eller utskifting av benkeplaten for å hindre videre skade og redusere risiko for fuktskader i innredningen.

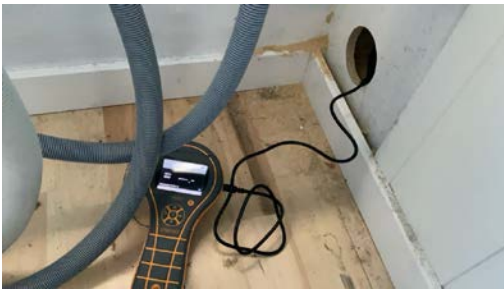
Hulltaking er foretatt uten å påvise unormale forhold. Fuktivotemåling (vekt%) i konstruksjonen ble målt til under 6% ingen utslag på fuktmåling. Hulltaking er foretatt i kjøkken mot dusjsone.

Fuktmåling i konstruksjon mot dusjsone.

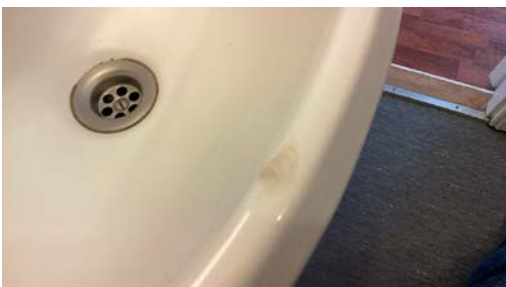
Knatt i vask.

Knatt i vask er mest estetisk, men det kan være at strukturen er svekket. Vask bør byttes.

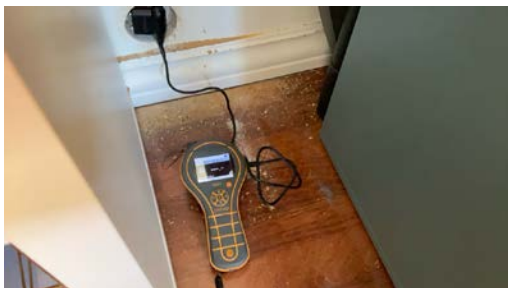
Hulltaking er foretatt uten å påvise unormale forhold.

Delevegg er i en eller annen type betong. Fuktmåling er i panel på soveromsiden.

Fuktmåling i vegg mot bad.

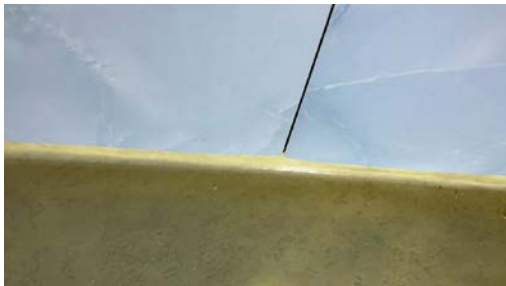
Beggplater er fuget med Silicon i nedre kant mot gulv.

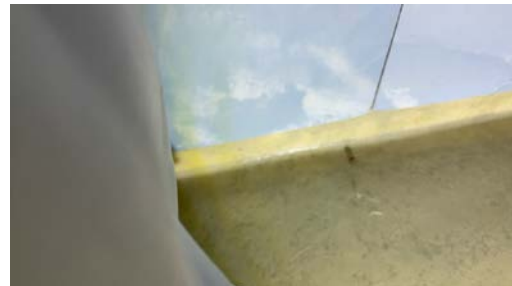
Avvik: • Det er tegn på fuktskader nederst på våtromsplater.

Fuktsvelling på veggplater i dusjsonen

Det bør foretas utbedring eller utskifting av våtromsplater med tegn til fuktskader for å hindre videre skadeutvikling og redusere risiko for sopp, råte og fuktspredning til tilstøtende konstruksjoner.

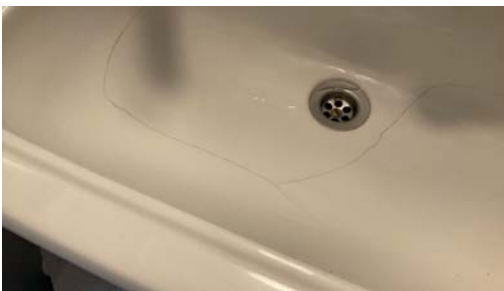
Avvik: • Det er påvist riss/sprekker i utstyr på våtrommet.

Sprekt vask i kjeller.

Riss og sprekker i sanitærutstyr bør utbedres for å hindre lekkasjer og videre skader på våtrommet. Dersom dette ikke utbedres, kan det føre til fuktskader og redusert levetid på utstyret.

Vask bør skiftes.

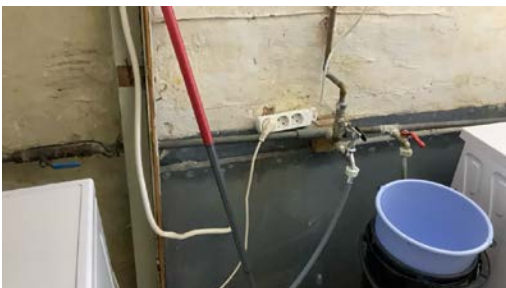
Hulltaking er ikke foretatt da det ikke er fysisk mulig pga tilliggende konstruksjoner.  
Vegger og gulv er i mur.

Noen fuktmerker/løs maling på vegger.

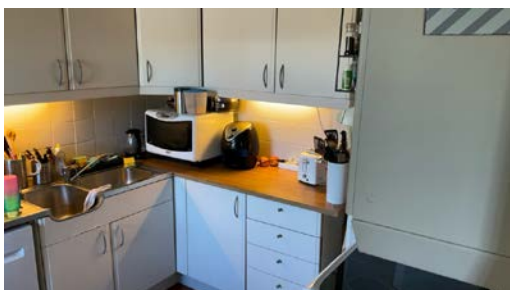
Innredning kjøkken 1. etasje.

Skader på overflater og kjøkkeninnredning bør utbedres for å hindre videre forringelse og sikre funksjonalitet. Dersom tiltak ikke gjennomføres, kan det føre til redusert levetid og økt risiko for følgeskader.

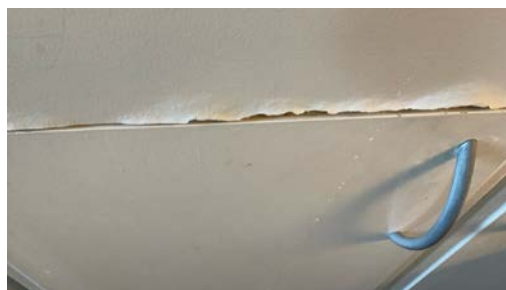
Fuktsvelling på front ved vask

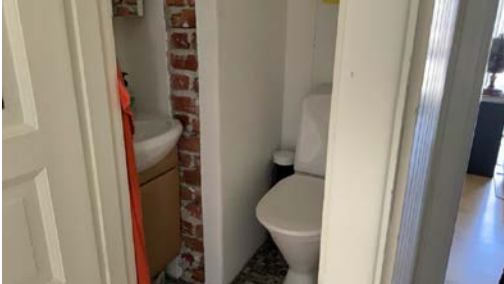
Toalettrom 2. etasje.

Toalettsetet bør festes forsvarlig for å unngå skade på toalettet og for å sikre trygg bruk. Løst toalettsete kan føre til ubehag ved bruk og økt risiko for personskade.

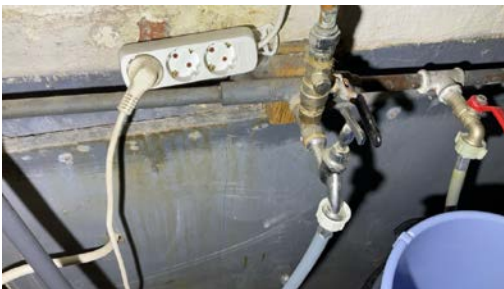
Avvik: • Mer enn halvparten av forventet brukstid er passert på innvendige vannledninger.

Noe gammelt opplegg på vannrør.

Det anbefales å vurdere utskiftning av vannledninger, da mer enn halvparten av forventet brukstid er passert.

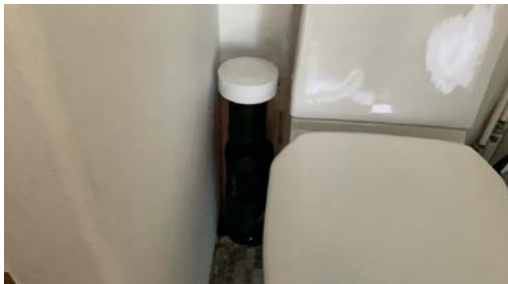
Avvik: • Det er ikke påvist tilfredsstillende lufting av avløpsanlegget.

Lufting av avløp med vakumsventil på toalettrom.

Manglende eller utilstrekkelig lufting kan føre til dårlig avrenning, tilbakeslag og lukt i boligen, samt økt risiko for skader på avløpssystemet.

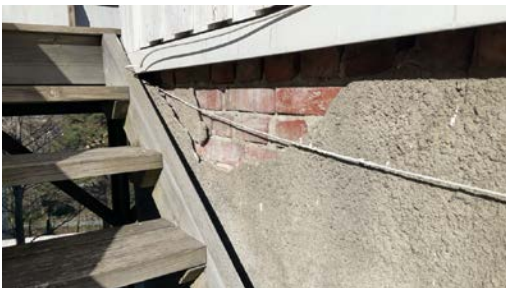
Avvik: • Grunnmuren har sprekkdannelser.

Grunnmur i murstein med utvendig puss. Det er en del løs puss og manglende puss.

Sprekkdannelser i grunnmuren bør utbedres for å hindre videre skadeutvikling og redusere risiko for fuktinntrengning og svekkelse av konstruksjonen. Løs/manglende puss bør utbedres.

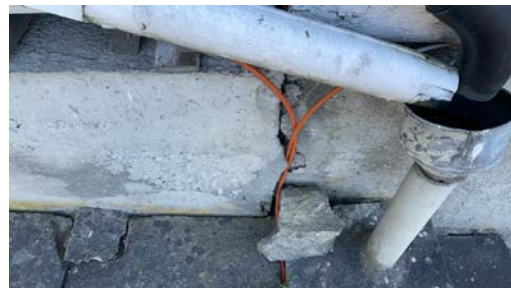
Sprekk i mur mot trapp.

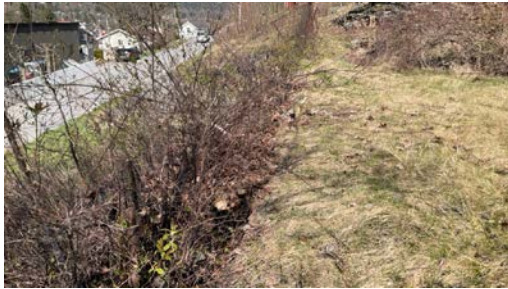
Avvik: • Det er registrert horisontalriss som er symptom på jordtrykk.

Dærlig/manglende gjerde på støttemur.

Horisontalriss som følge av jordtrykk bør utbedres for å hindre videre utvikling av skader og redusere risikoen for at muren svekkes eller raser ut. Videre undersøkelser anbefales for å kartlegge omfanget av skadene og behov for tiltak.

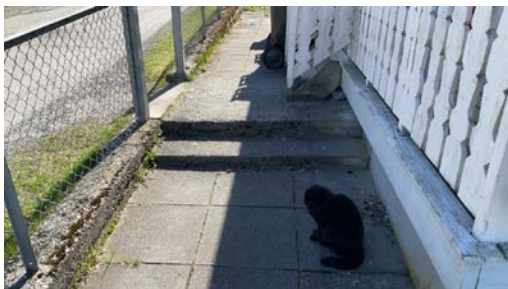
Avvik: • Det er påvist dårlig fall eller flatt terreng inn mot grunnmur og dermed muligheter for større vannansamlinger.

Lokalt fall mot grunnmur.

Det bør utføres terrengjusteringer slik at vann ledes bort fra grunnmuren, for å redusere risikoen for fuktskader på bygningsmassen og unngå potensielle problemer med innemiljøet.
