# Mastmovegen 47 B 2414 ELVERUM

## Tilstandsrapport Eierskifte

Rapportdato: 5.11.2025 (Gyldig til 5.11.2026)

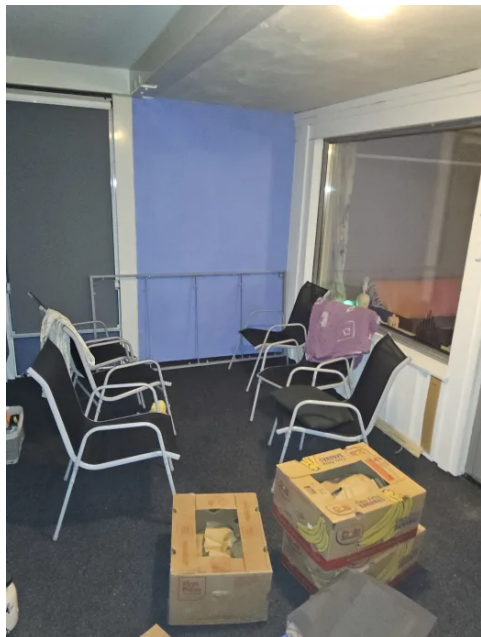
Bilde viser balkong.

Utgang fra stue til vestvendt innglasset balkong på 15 m<sup>2</sup>. Balkong i metall og betongkonstruksjoner med rekkverk av glass og metall. Balkongen har utebelysning og stikkontakter. Gulvflater belagt med vegg til vegg teppe.

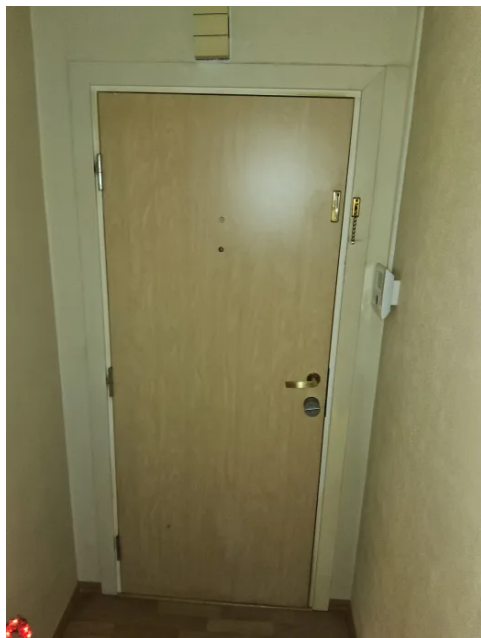
Bilde viser entrédør.

Boligen har slett entrédør. Vinduer med karmen av tre, og to og tre-lags glass. Balkongdør med karm av tre, og to-lags glass.

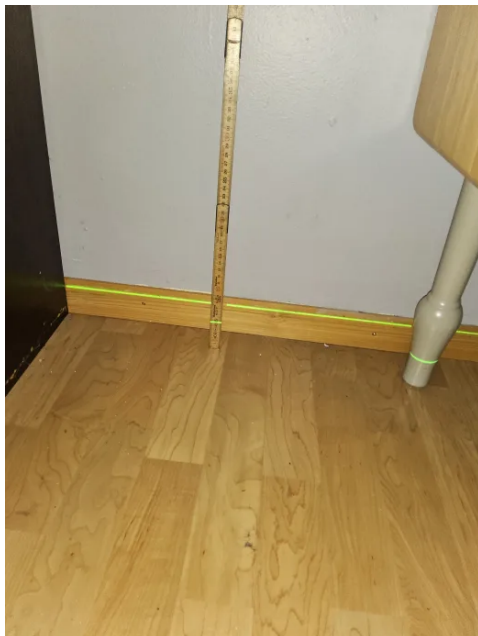
Bilde viser måling av etasjeskiller.

| Kontroll av etasjeskille utføres med nivelleringslaser. Det tas stikkprøver i to retninger i minst to rom per etasje der det lar seg gjøre. Ingen vesentlige avvik eller skader ble registrert. | |

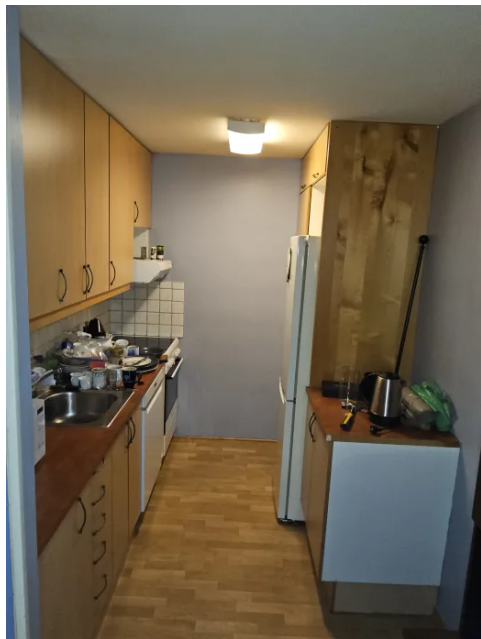
Bilde viser kjøkken.

Fliser mellom kjøkkenbenk og overskap bærer preg av slitasje og ufagmessig utførelse. Det var mye innbo på kjøkkenet på befaringsdagen, noe som gjorde besiktigelsen redusert.

Ukjent om ventilatoren gir tilstrekkelig avtrekk. Ved funksjonstest registreres liten effekt.

Fliser mellom kjøkkenbenk og overskap kan skiftes ut ved behov.

Det bør gjennomføres service på ventilatoren.

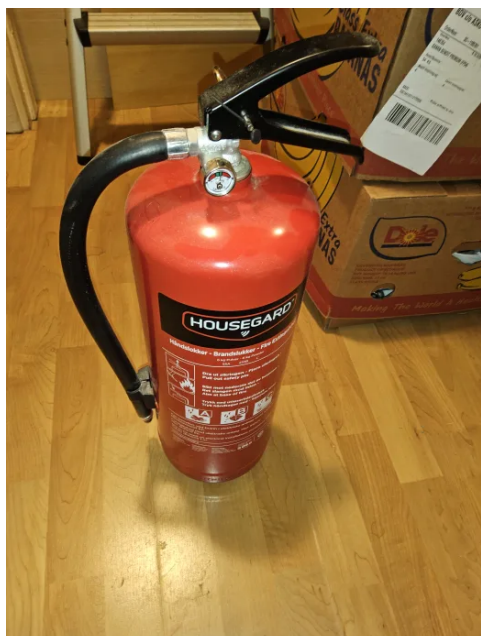
Bilde viser brannslukningsapparat.

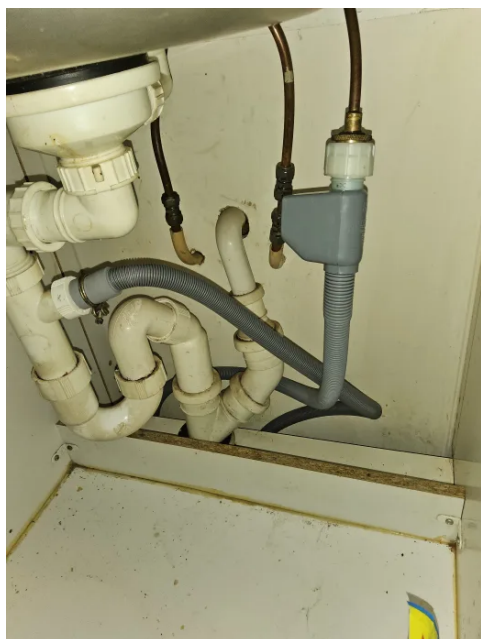
Bilde viser avløpsrør under oppvaskkum på kjøkken.

Det er flere boenheter i bygget og kontroll om kloakk er luftet over tak er ikke foretatt. Avløpsanlegg har ukjent alder og kan ha nådd en alder som tilsier at skader / lekkasjer kan oppstå.

Tiltak kan bli nødvendig. Forholdet bør holdes under oppsikt.

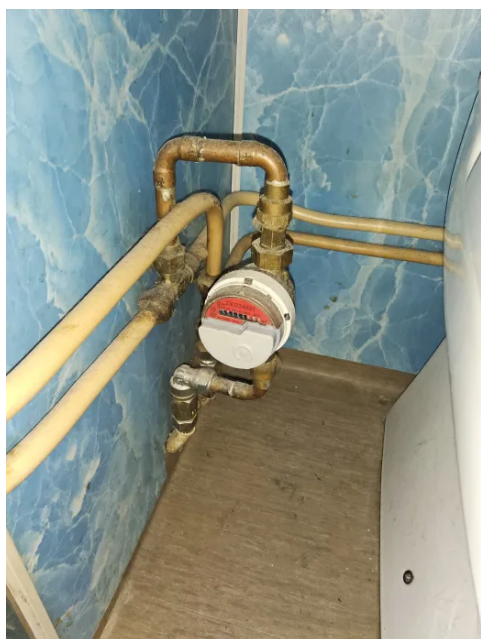
Bilde viser vannmåler.

Vannrør har nådd en alder hvor det vil være økt risiko for lekkasjer.

Jevnlig ettersyn anbefales slik at tiltak kan iverksettes ved behov. Vannledninger bør skiftes i forbindelse med fremtidig oppgradering av våtrom/kjøkken.

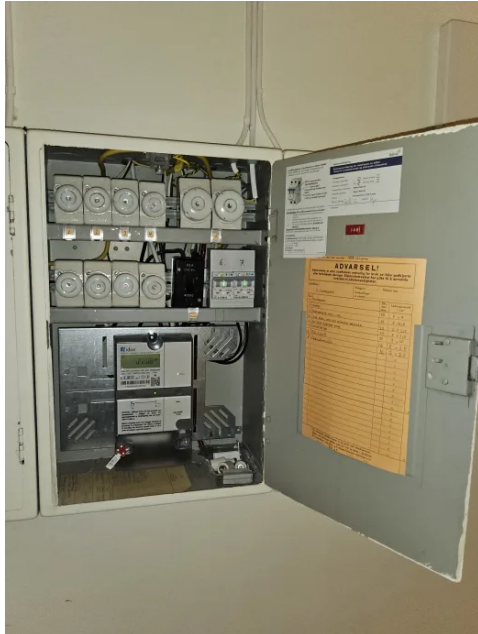
Bilde viser sikringsskap.

Det er foretatt en kontroll av det lokale el tilsyn 12.12.2022. Det foreligger ikke pålegg om utbedring av feil på det elektriske anlegget i følge Elvia. Det bemerkes at dette ikke er en garanti for at anlegget er uten feil/mangler, eller tilpasset dagens bruksmønster.

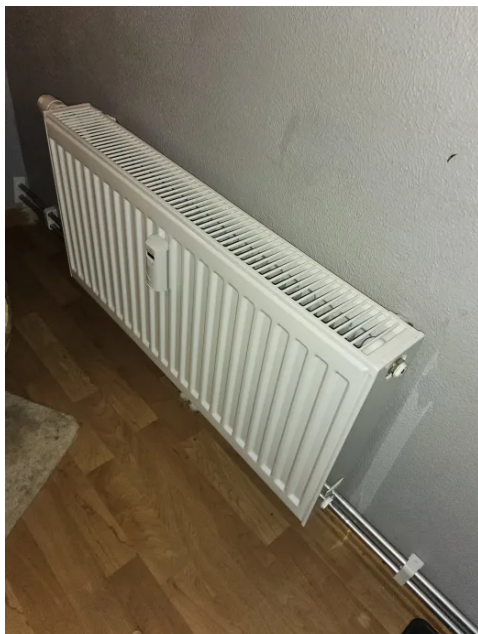
Bilde viser radiator.

Leiligheten er oppvarmet med radiatorer tilkoblet fjernvarme.

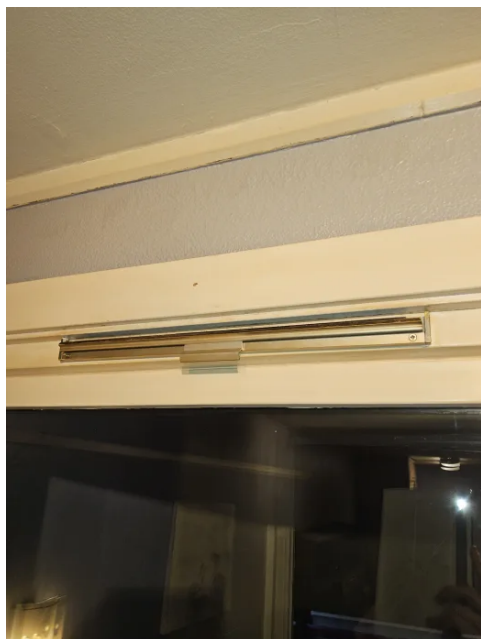
Bilde viser spalteventil i vindu.

Lite ventilasjon i boligen. Det er ukjent om ventilasjon/tilluft er tilstrekkelig. Ventilering ved åpning av vinduer bør påregnes.

Klauffventiler på yttervegg anbefales etablert. Det presiseres at det bør avklares med sameiet/borettslaget om muligheten for dette.

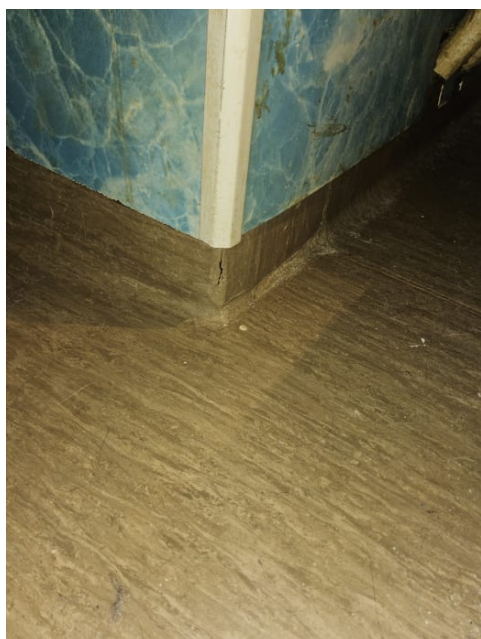
Bilde viser sprekk i golvbelegg.

Det registreres løse baderomsplater og råteskade i nedre del av baderomsplater. Det registreres sprekker i tettesjikt på gulv, og overflater/membran har nådd en alder som tilsier at anbefalt brukstid er passert. Det er stedvis motfall på gulvflater utenfor dusjsonen. Det registreres fuktskader på servantinnredningen.

Badet må totalrenoveres.

**150 000 - 300 000**

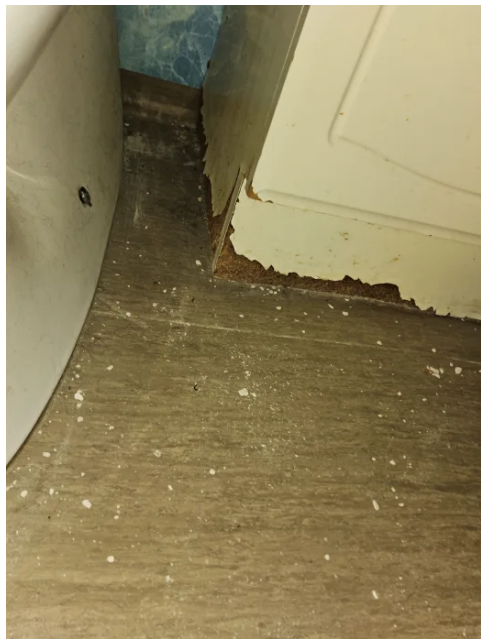
Bilde viser fuktskadet innredning.
