Rådyrvegen 4, 7970 KOLVEREID

**Enebolig med garasje i et  
veletablert nabolag**

# Tilstandsrapport

Befaringsdato: 03.07.2024

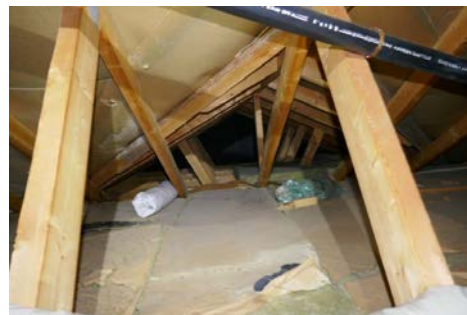
- Det er begrenset/dårlig ventilering av takkonstruksjonen.
- Det er påvist fuktskjolder/skader i takkonstruksjonen.

Fuktmerker på takstol i overgang mellom hovedtak og tak over bod/inngang.

Fuktmerker på takstol må undersøkes nærmere.

Lufting langs randsone bør tilordnes. Ventilert i gavlvegger vil gi bedre lufting av kald-loft.

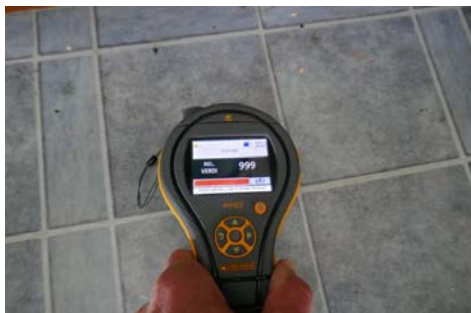
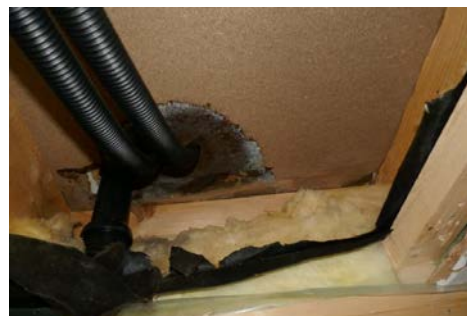
- Det er stedvis påvist synlige skader på overflater.

Nylig oppdaget vannskade på vannrør skjult over himlingsplater i gang kjeller har ført til at himlings-plater i gang kjeller og en bod er revet.

Lekkasje er utbedret. Nye takplater og taklister må monteres.

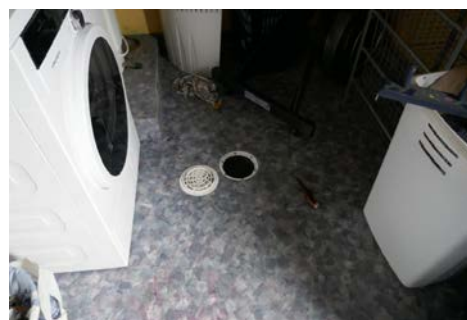
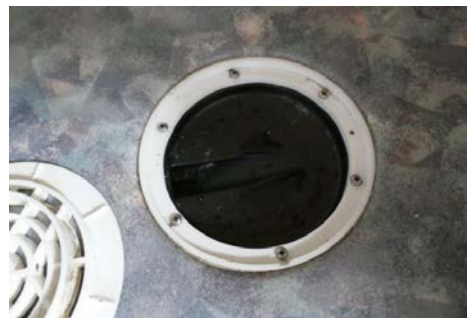
- Det er mulighet for at det kan forekomme vannlekkasje på våtrommet hvor vann ikke vil gå til sluk.
- Det er påvist at gulvoverflaten har sprekker.
- Det er påvist at høydeforskjell fra topp slukrist til gulv/synlig topp membran ved dørterskel er mindre enn 25 mm.
- Det er påvist avvik i fallforhold til sluk i forhold til krav i forskrift på byggetidspunktet.

Det er påvist avvik i fallforhold til sluk i forhold til krav i forskrift på byggetidspunktet.

Varmtvannsbereder plassert på oppbygging, belegg i området må tettes/sikres mot eventuell lekkasjevann. Fallforhold må utbedres og tetting mot dørterskel må utføres.

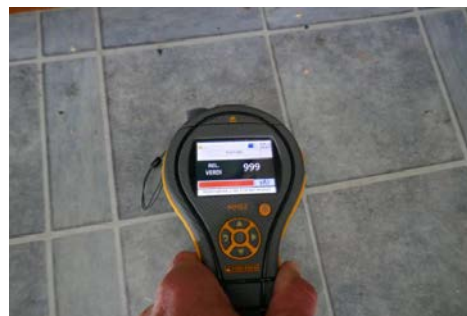
- Det er påvist skader/fuktskjolder i kjøkkengulvet.
- Det er registrert utettheter eller vannlekkasjer i røropplegg.
- Det er ved bruk av fuktindikator rundt utsatte hvitevarer påvist indikasjoner på fuktighet.

Det er ved bruk av fuktindikator rundt utsatte hvitevarer påvist indikasjoner på fuktighet. Det er avdekket lekkasje på vannrør og skade på gulvplate på kjøkkengulv.

- Påviste skader må utbedres.

Fuktskadedt gulv må utbedres.

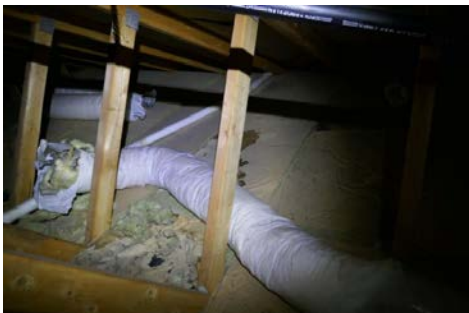
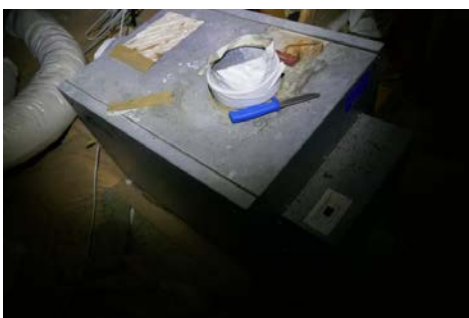
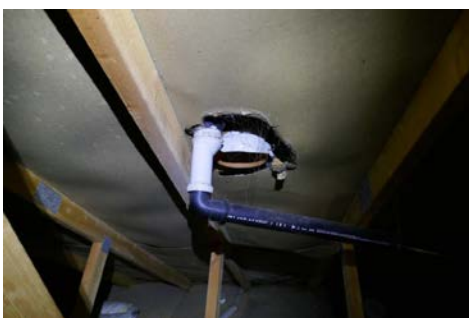
- Det er påvist mangelfull ventilasjon fra balansert ventilasjonsanlegg på ett eller flere rom i boligen.
- Det er påvist mugg/fuktighet i filter i balansert ventilasjonsanlegg.
- Det er påvist store avvik på ventilasjonsløsning i forhold til byggets oppføringsstidspunkt.

Det er påvist mangelfull ventilasjon fra balansert ventilasjonsanlegg på ett eller flere rom i boligen.

Ventilasjonsanlegget er ute av drift. Anlegget må skiftes i sin helhet med sentral og røranlegg.

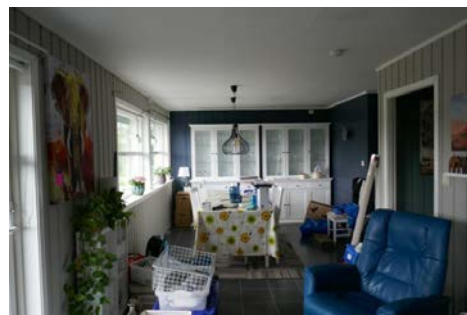
Brannslukkeapparat forefinnes i kjeller, ikke i 1 etg.  
Mengde røykvarslere er mangelfull.

1. Er det mangler for brannslukningsutstyr i boligen iht. forskriftskrav på søknadstidspunktet, men minst Byggeforskrift 1985?  
Ja Brannslukke apparat 1 etg. mangler.
2. Er det skader på brannslukningsutstyr eller er apparatet eldre enn 10 år?  
Ukjent
3. Er det mangler på røykvarslere i boligen iht. forskriftskrav på søknadstidspunktet, men minst Byggeforskrift 1985?  
Ja Røykvarslere må monteres
