# Lille Torvgate 4 2450 RENA

## Tilstandsrapport Eierskifte

Boligtype: Leilighet

Byggeår: 1997

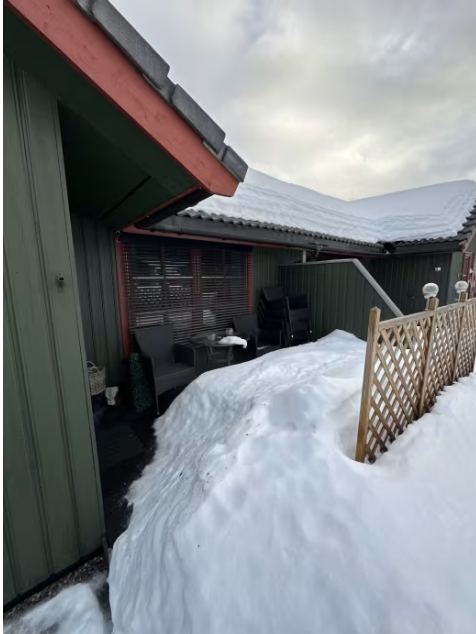
Viser terrasse mot sør. Det bør foretas nærmere undersøkelser av terrasser når den er snøfri.

Det bør foretas nærmere undersøkelser av terrasser når den er snøfri.

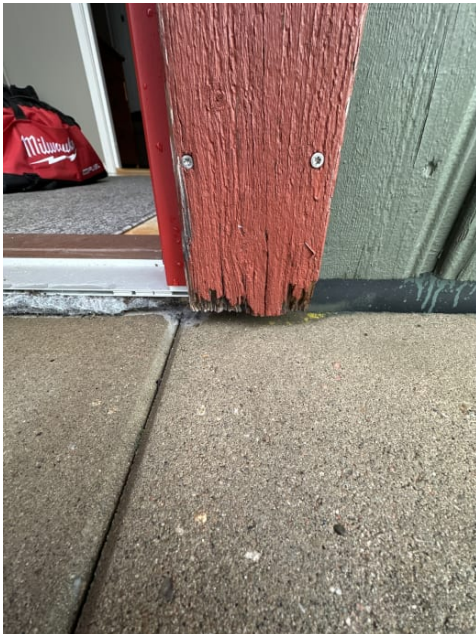
Råteskade på nedre del av omramming ved ytterdør.

Det er påvist avvik ved omramming. Råteskade på nedre del av omramming ved ytterdør. Liten/ingen avstand mellom trepanel og heller.

Utbedre råteskade på omramming ved ytterdør må påregnes.

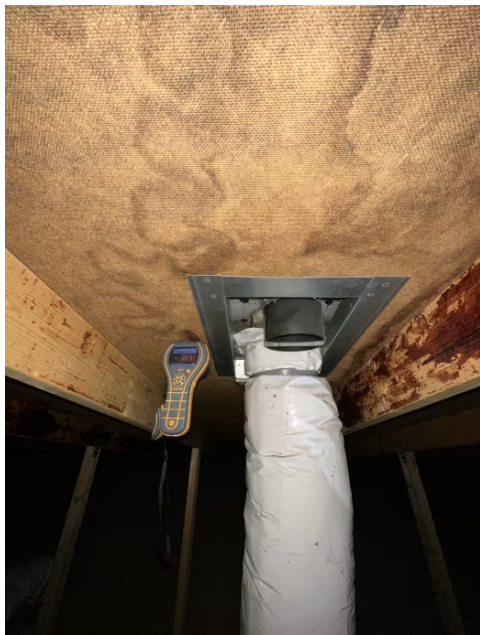
Det er påvist fuktmerker i undertak ved gjennomføring til ventilasjonsrør. Ved bruk av fuktmåler ble det registrert forhøyede verdier.

Påvist fuktskjolder i undertak ved raft. Tiltent luftespalte ved raft er redusert.

Anbefaler ytterligere undersøkelser av gjennomføring, undertak og taktekking.

Lufting/ventilering bør forbedres.

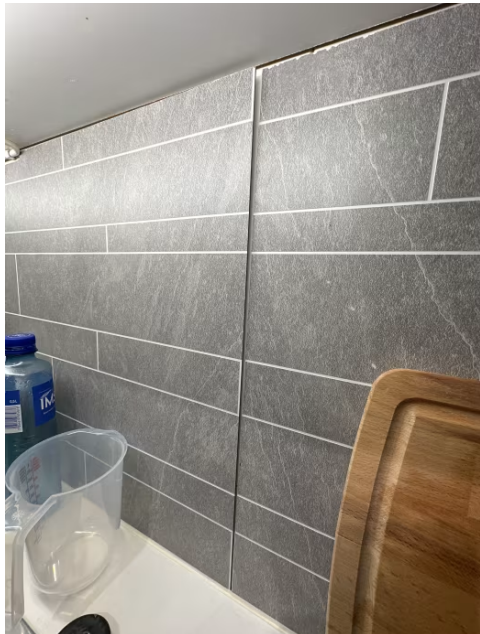
Mindre sår og hakk registreres. Det registreres løse plater i benkerygg fremstår noe ufagmessig tilpasset. Dører og skap med behov for justeringer.

Viser løse plater i benkerygg.

Skuffer og skap har behov for justeringer. Plater i benkerygg må utbedres.

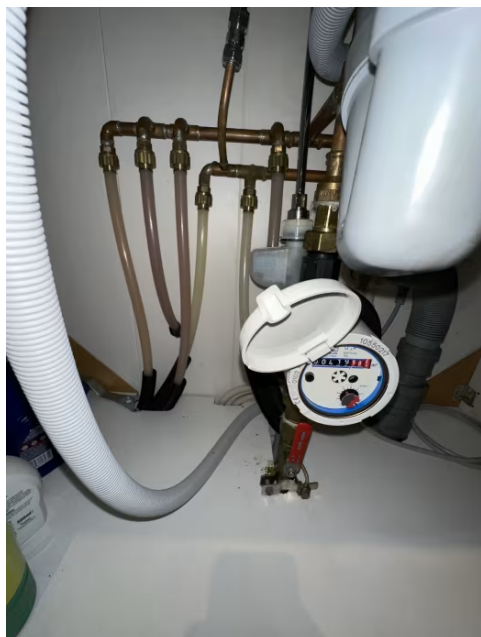
Viser vanninntak, hovedstoppekran, vannmåler og vannrør.

Det er ikke kontrollert avrenning til avløp eller sluk og skader vil oppstå ved lekkasjer fra åpen rørfordeling.

Vannrør er fra byggeåret, og har nådd en alder hvor det vil være økt risiko for lekkasjer.

Det bør foretas tiltak på anlegget som sikrer bedre løsning på eventuelt lekkasjevann fra rør i rør system.

Vannledninger bør skiftes i forbindelse med fremtidig oppgradering av våtrom/kjøkken.

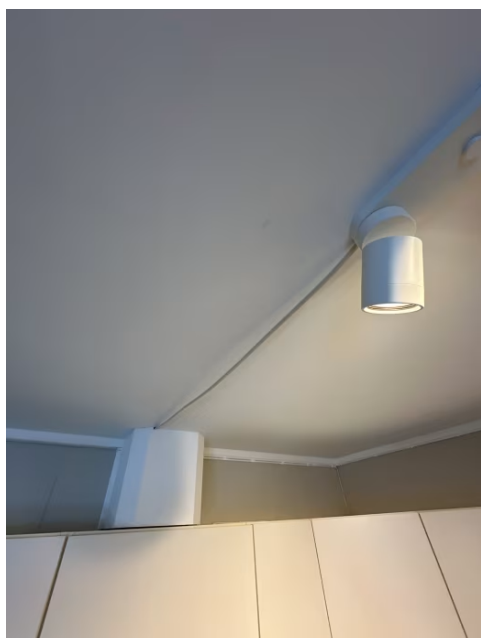
Det registreres dårlig innfesting på kabler.

Kabel til lampe på kjøkkenet er ikke forsvarlig festet.

Anbefaler at samsvarserklæring og dokumentasjon fremskaffes. Anbefaler primært teknisk gjennomgang av el.takstmann, alternativt tilsyn av DLE. Hvis en utbedringskostnad er opplyst, så gjelder dette estimatet KUN for gjennomføringen av et tilsyn/en teknisk gjennomgang. Eventuelle utbedringer av selve el.anlegget vil komme i tillegg.

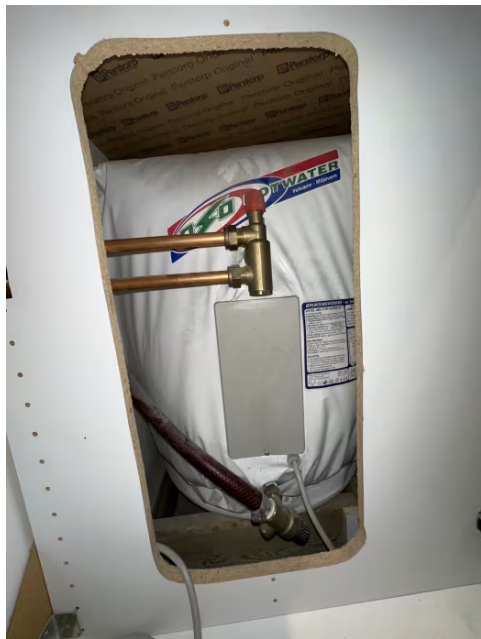
Viser bereder plassert i kjøkkenskap.

Berederen er ikke plassert i rom med sluk og mangler lekkasjesikring.

Vannstoppeventil på bereder anbefales etablert.

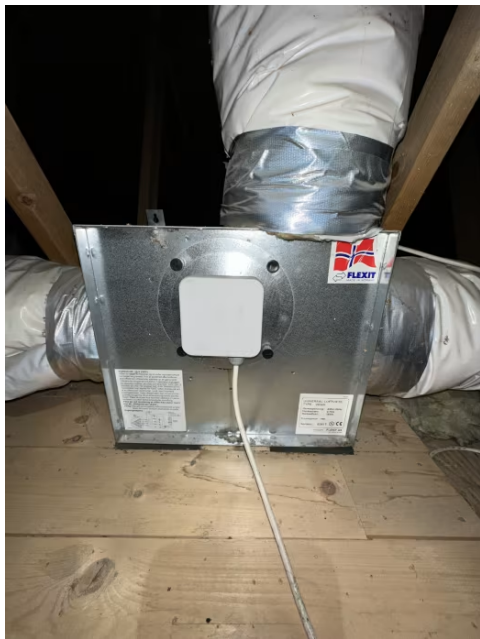
Ventilasjonsaggregatet har passert forventet levetid. Med bakgrunn i alder er det økende risiko for feil som krever utbedring/utskifting.

Viser vifte plassert på loft.

Service på ventilasjonsanlegget anbefales. Funksjon og tilstand må vurderes av fagman.

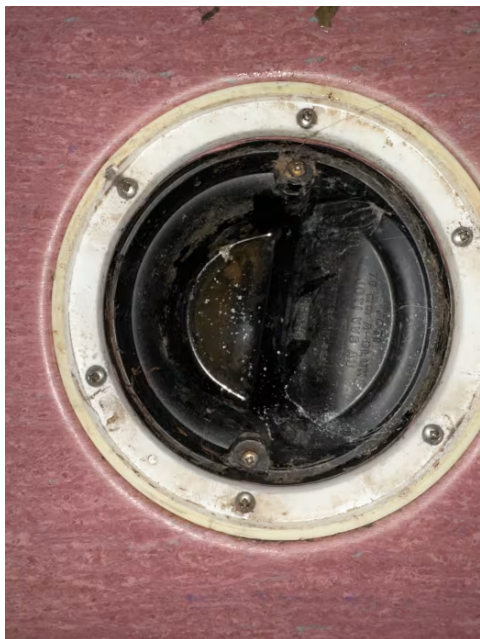
Høydeforskjell mellom topp sluk og topp gulvbelegg ved dør på ca 19mm. Det er ikke tilfredsstillende oppbrett av membran/ tettesjikt ved dørtreskel.

Viser sluk i dusjsonen.

Badet fungerer med dagens tilstand, men på grunn av påviste forhold anbefales montert et dusjkabinett for å unngå ytterligere fuktbelastning i påvente av en oppgradering.

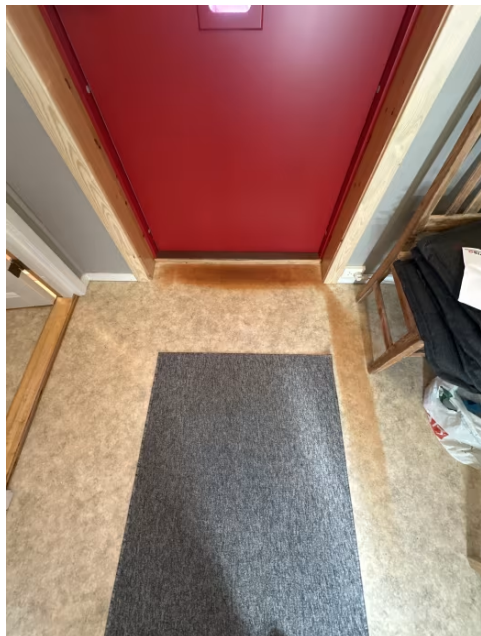
Viser gulbrune flekker på vinylgulv.

Boligen er besiktet møblert, alle flater var ikke tilgjengelige. Anbefaler ytterligere undersøkelser.
