Lille Torvgate 4, 2450 RENA

Lys, romslig og lettstelt 3-roms selveierleilighet med sentral beliggenhet. Solrik sydvendt uteplass, garasje plass og heis!

6. Hovedrapport

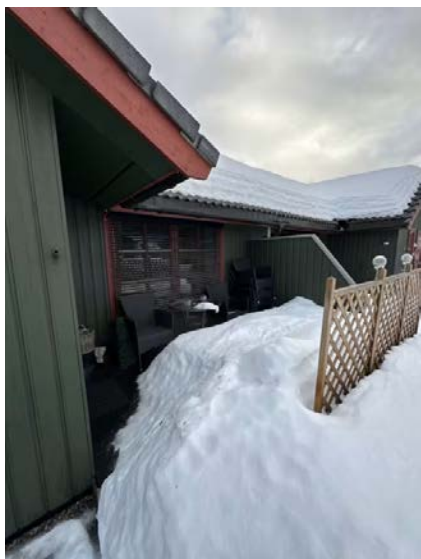
Viser terrasse mot sør. Det bør foretas nærmere undersøkelser av terrasser når den er snøfri.

Det bør foretas nærmere undersøkelser av terrasser når den er snøfri.

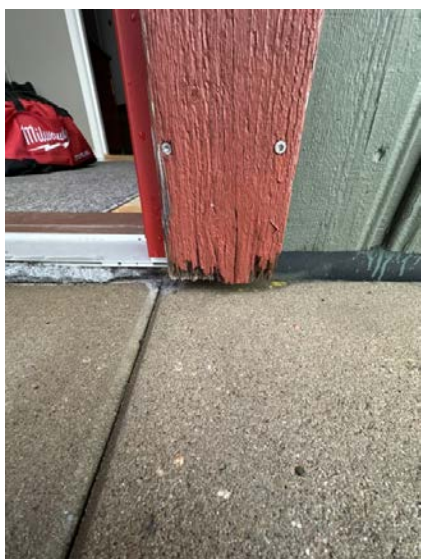
Det er påvist avvik ved omramming. Råteskade på nedre del av omramming ved ytterdør. Liten/ingen avstand mellom trepanel og heller.

Råteskade på nedre del av omramming ved ytterdør.

Utbedre råteskade på omramming ved ytterdør må påregnes.

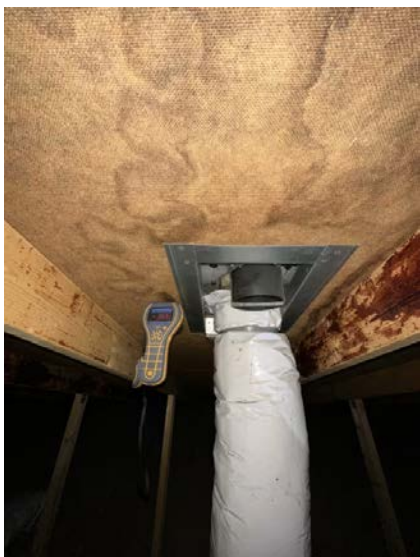
Det er påvist fuktmerker i undertak ved gjennomføring til ventilasjonsrør. Ved bruk av fuktmåler ble det registrert forhøyede verdier.

Anbefaler ytterligere undersøkelser av gjennomføring, undertak og takteking.

Lufting/ventilering bør forbedres.

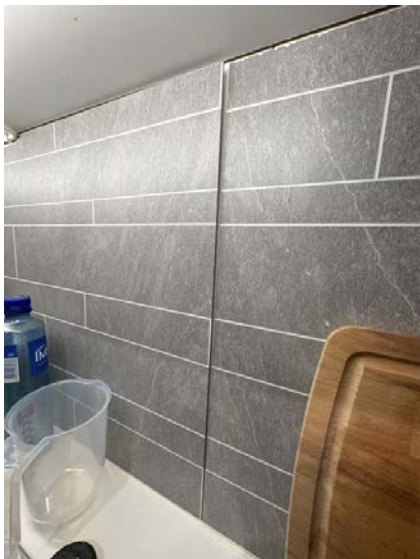
Skuffer og skap har behov for justeringer. Plater i benkerygg må utbedres.

Viser løse plater i benkerygg.

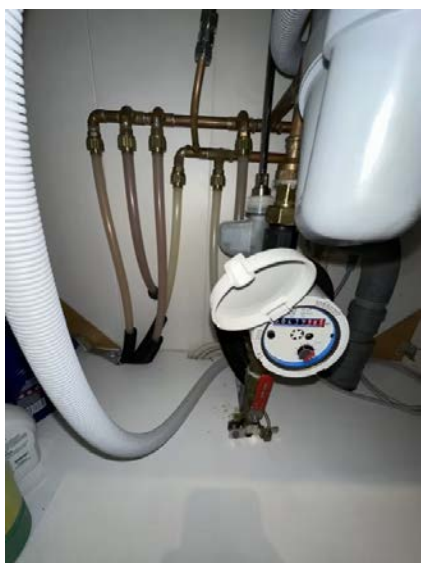
Vannrør er fra byggeåret, og har nådd en alder hvor det vil være økt risiko for lekkasjer.

Viser vanninntak, hovedstoppekran, vannmåler og vannrør.

Vannledninger bør skiftes i forbindelse med fremtidig oppgradering av våtrom/kjøkken.

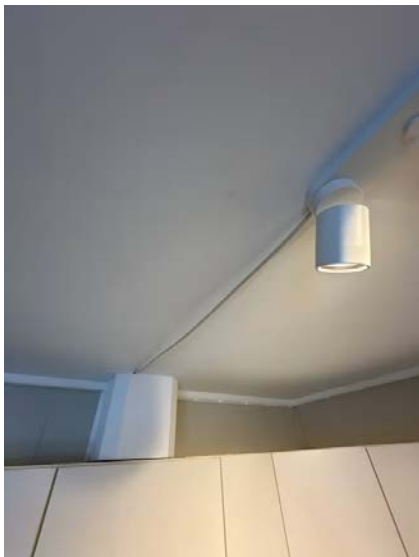
Kabel til lampe på kjøkkenet er ikke forsvarlig festet.

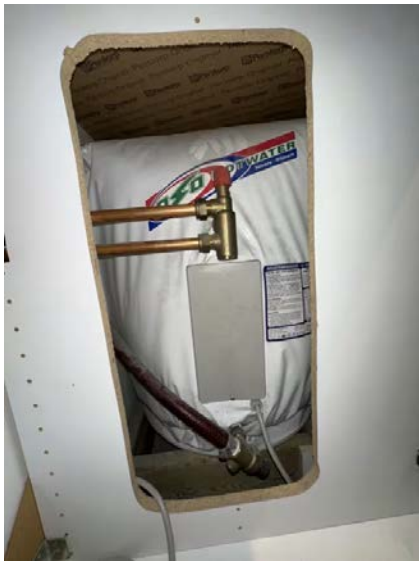
Berederen er ikke plassert i rom med sluk og mangler lekkasjesikring.

Viser bereder plassert i kjøkkenskap.

Vannstoppeventil på bereder anbefales etablert.

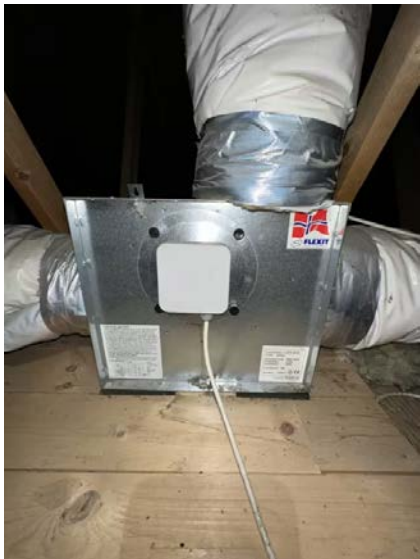
Viser vifte plassert på loft.

Service på ventilasjonsanlegget anbefales. Funksjon og tilstand må vurderes av fagman.

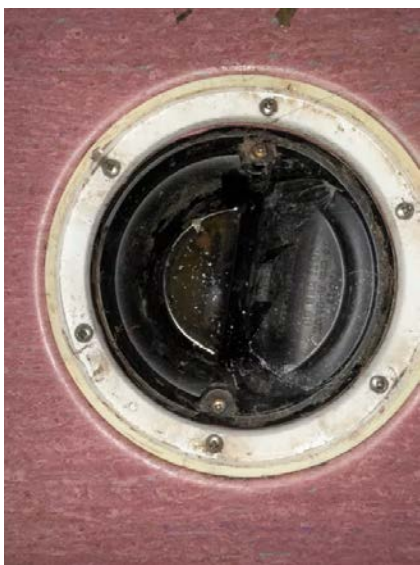
Det er mulighet for at det kan forekomme vannlekkasje på våtrommet hvor vann ikke vil gå til sluk.

Viser sluk i dusjsonen.

Badet fungerer med dagens tilstand, men på grunn av påviste forhold anbefales montert et dusjkabinett for å unngå ytterligere fuktbelastning i påvente av en oppgradering.

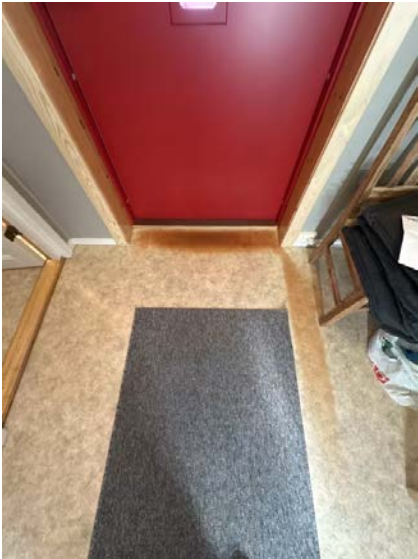
Viser gulbrune flekker på vinylgulv.

Boligen er besiktet møblert, alle flater var ikke tilgjengelige. Anbefaler ytterligere undersøkelser.
