# Tilstandsrapport

Boligbygg med flere boenheter

Tøyengata 19, 0190 OSLO

Befaringsdato: 04.06.2025

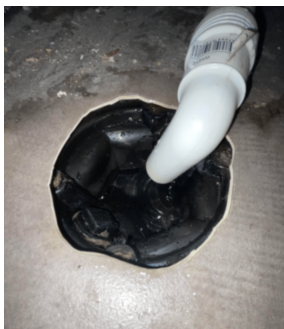
- Det er rundt sluk påvist en ikke-fagmessig utførelse av membran/tettesjikt/klemring.
- Mer enn halvparten av forventet brukstid er passert på membranløsningen.
- Mer enn halvparten av forventet brukstid er passert på slukløsningen.

Usikker løsning rundt klemring gir økt risiko for at vann kan trenge ned mellom membranen og sluket. Dette kan føre til lekkasje og fuktskader i underliggende konstruksjoner over tid.

En totaloppussing med nytt vanntett sjikt bør påregnes i nær framtid.

Sluk må inspiseres og rengjøres jevnlig.
