# Lars Gjøvikens veg 33 2312 OTTESTAD

## Tilstandsrapport Eierskifte

Boligtype: Leilighet i flermannsbolig

Byggeår: 2018

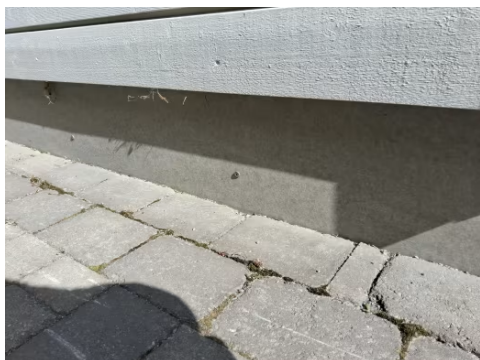
Grunnmur er kledd med utvendig platekledning.

Grunnmuren er ikke tilgjengelig for undersøkelser på grunn av utvendig platekledning.

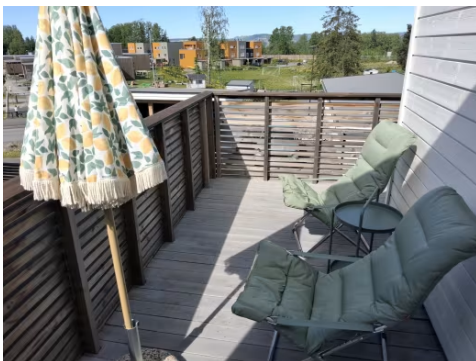
Sør og vestvendt balkong.

Deler av balkongen danner takkonstruksjon over sportsboden. Tettesjiktet er skjult av terrassegulv og er derfor ikke tilgjengelig for inspeksjon.

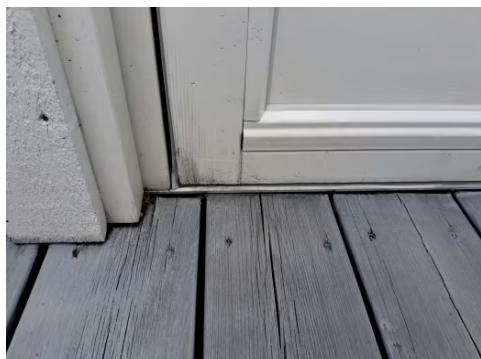
Det registreres et råteskadet hjørne på balkongdør i 2. etasje.

Råteskade på balkongdør.

Utbedring av skadet balkongdør bør påregnes.

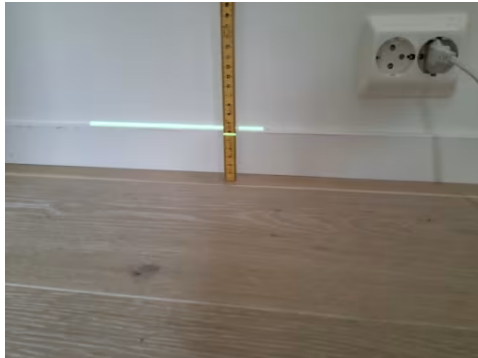
Det registreres skjevhet i stue i 1. Etasje, hvor forskjellen fra høyeste til laveste punkt er målt til 19 mm. Årsaken til skjevhetene er ikke kjent.

Etasjeskille ble kontrollert med nivelleringslaser.

Det registreres skjevhet i stue i 1. Etasje, hvor forskjellen fra høyeste til laveste punkt er målt til 19 mm. Årsaken til skjevhetene er ikke kjent. Ingen vesentlige avvik ble registrert i øvrige rom. Målt lokalt avvik er <10mm og totalt avvik <15 mm.

Det vurderes at det ikke er behov for umiddelbare tiltak, men ved eventuell legging av nytt gulv som stiller krav til planhet av underlaget, bør avretting påregnes.

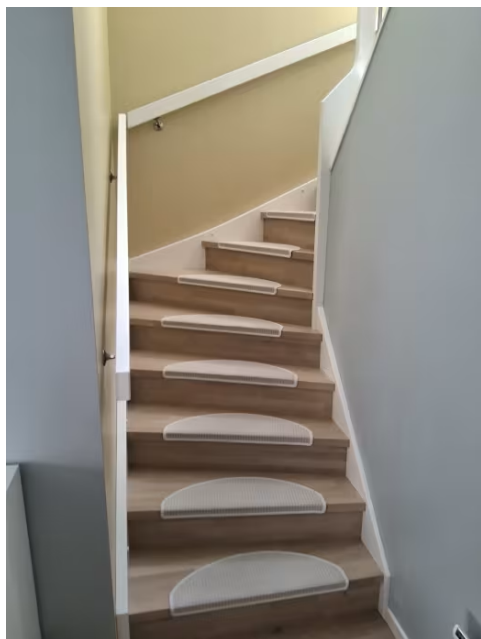
Nederste del av trappen har ikke håndløper på begge sider.

Lukket tretrapp mellom etasjene.

Det anbefales å etablere håndløper på veggen i nederste del av trappen for bedre sikkerhet.

Det anbefales å etablere håndløper på vegg i nederste del av trappen for bedre sikkerhet.

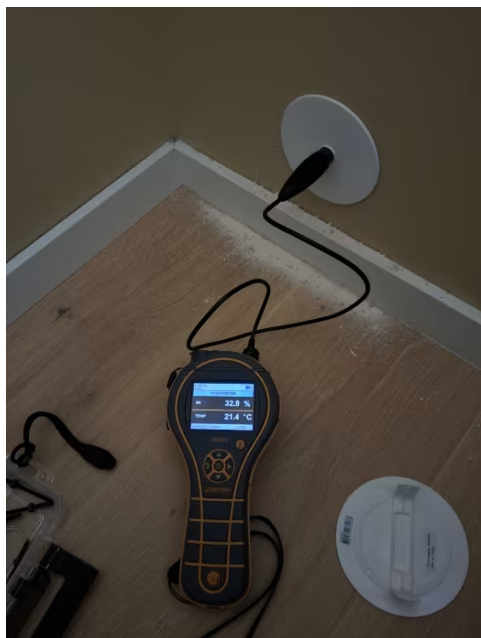
Bilde fra fuktmåling i veggkonstruksjon tilstøtende våtsone.

Det er foretatt hulltaking med 73 mm hullbor fra tilstøtende soverom. Undersøkelsen viser ingen tegn til skader eller fukt i konstruksjonen. Relativ fuktighet ble målt til 32,8 prosent, ved 21,4 celsius.

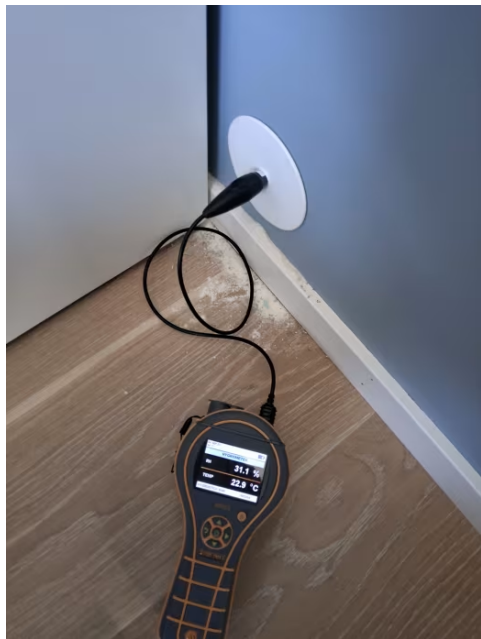
Bilde fra fuktmåling i veggkonstruksjon tilstøtende våtsone.

Det er foretatt hulltaking med 73 mm hullbor fra tilstøtende soverom. Undersøkelsen viser ingen tegn til skader eller fukt i konstruksjonen. Relativ fuktighet ble målt til 31,1 prosent, ved 22,9 celsius.
