Tilstandsrapport

Ålfjordgata 2 , 5522 HAUGESUND

gnr. 29, bnr. 396

Befaringsdato: 23.02.2026

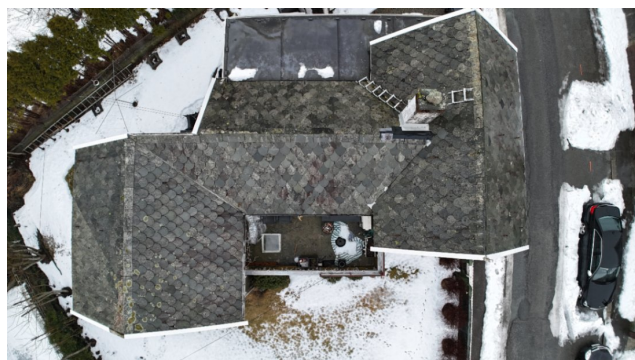
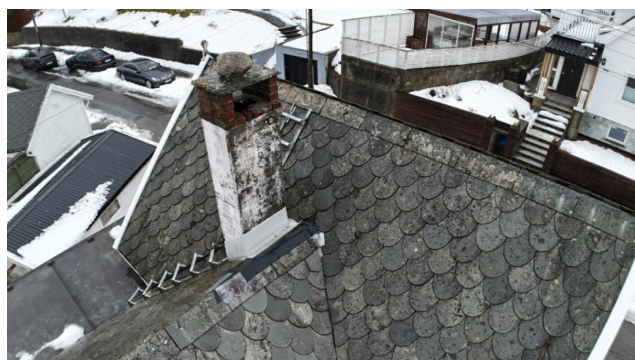
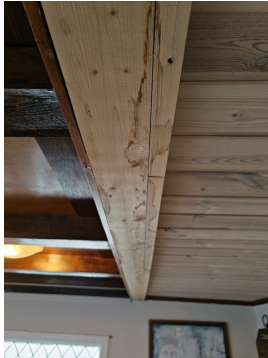
*** Det har vært pågående lekkasje i flere år, men denne nå være utbedret (opplyst av leietaker med forbehold). Lekkasje er ikke verifisert tettet.

Det er synlig fuktmerker innvendig tak i stue 1.etg.

Det som er observert av lekkasjen på befaring. Det må gjøres nærmere undersøkelser.

Det må gjøres nærmere undersøkelser rundt evt. lekkasje. Denne kan evt. variere med nedbør, slik denne kan være aktiv, selv om det ikke ble påvist forhøyet fuktighet på befaring. Lekkasjen kan også ha medført skader.

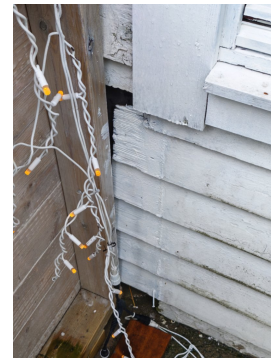
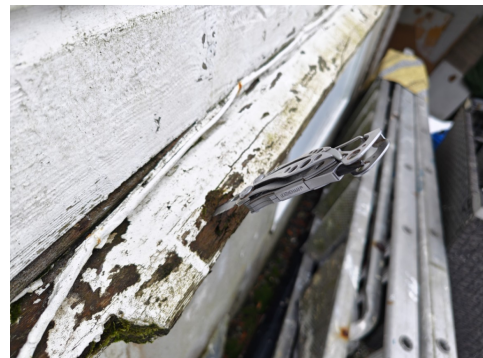
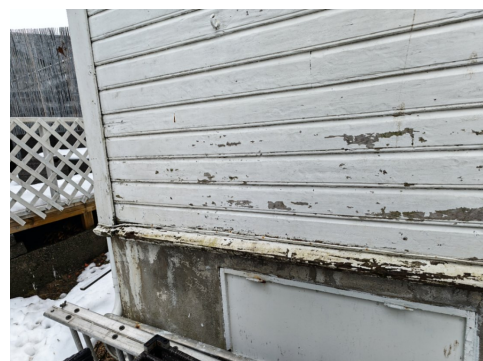
- Det er ingen eller liten lufting i nedre kant av kledning mot grunnmur.
- Det er påvist spredte råteskader i bordkledningen.

- Uten tilstrekkelig lufting bak bordkledningen kan fuktighet som trenger inn bak bordene eller gjennom veggene innenfra ikke tørke opp. Dette skaper ideelle forhold for råtesopp og muggvekst.

- Råteskadet trekledning må skiftes ut.
- Råteskader i bordkledningen kan fortsette å utvikle seg både i tilliggende bordkledning og til bakenforliggende veggkonstruksjon, dersom en ikke foretar tiltak.
- Det bør foretas tiltak for å bedre lufting av kledningen.

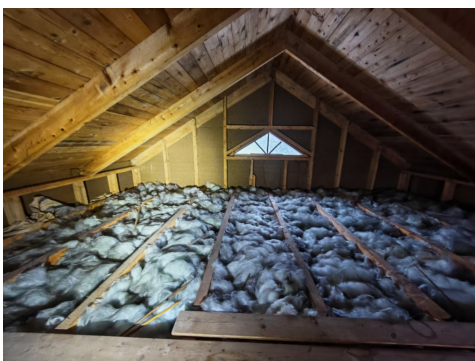
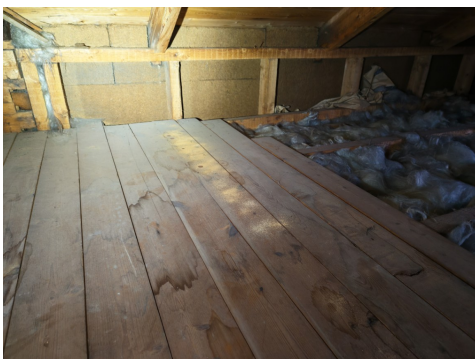
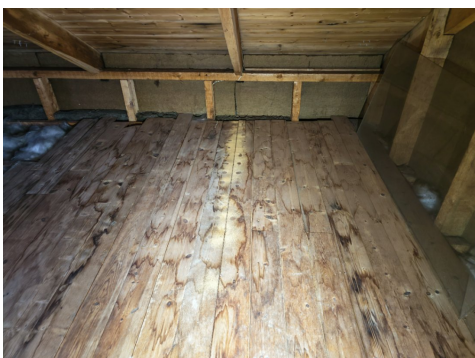
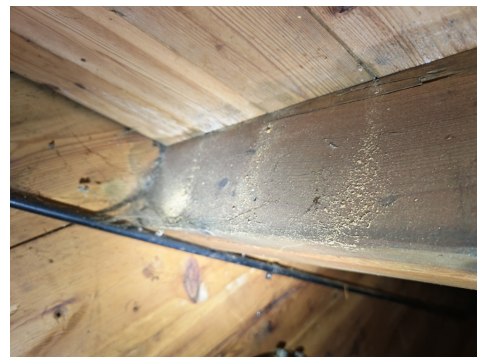
TG 2 Takkonstruksjon/Loft

- Det er begrenset/dårlig ventilering av takkonstruksjonen.
- Hele takkonstruksjonen er gjenbygget. Det er ingen mulighet til vurdering utover alder og observasjoner fra underliggende etg.
- Det er registrert symptom på aktivitet fra skadedyr.

Borebiller e.l. treborende skadeinsekter kan svekke treverkets bæreevne og redusere levetiden på konstruksjoner. Borebille indikerer også at konstruksjonen er noe underventilert / forhøyet fuktighet.

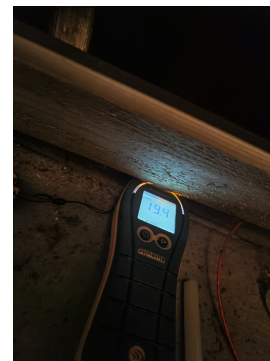
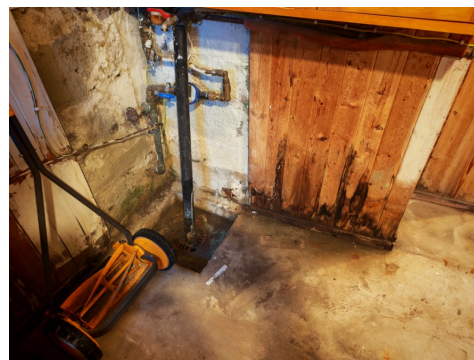
- Det er gjennom målinger påvist høyt fuktnivå i trevegger i underetg./kjeller, det er derfor ikke foretatt hulltaking

Det måles ca. 19 vektprosent fuktighet i panel ved stikktaking.

Vannskade panel bak vaskemaskin.

Fuktskade i området bak der vaskemaskin har stått.

- Ytterligere undersøkelser må foretas for å få kartlagt tilstanden og omfanget på eventuelle skader.

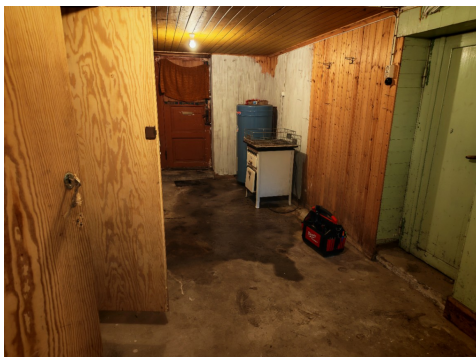
Det er fritt vann på gulv som ser ut til å komme fra bereder.

Det er observert ny vannmåler, som er av typen som har tilbakeslagsventil, som kan være en årsak til vannsøllet.

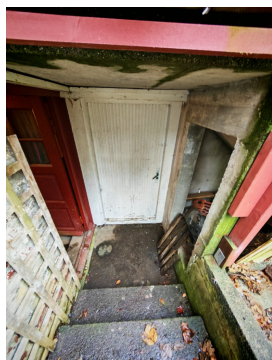
Dør låst. Evt, rom kommer itillegg til beskrevet areal. Merk : Dette området er ikke vurdert og avvik kan forekomme.

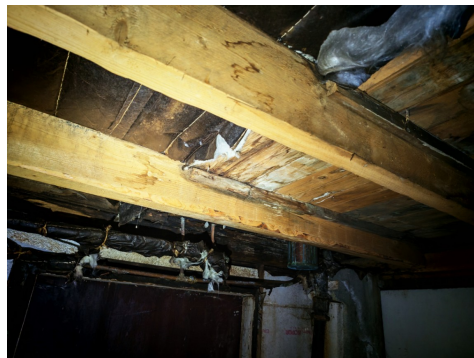
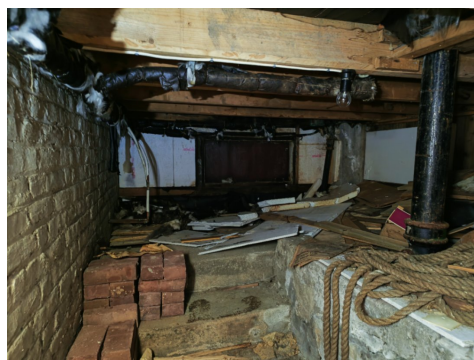
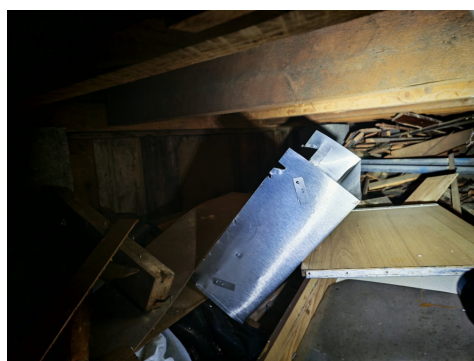
TG 2 Kryp Kjeller

- Det er ikke adgang til deler av krypkjelleren. Kryp kjeller er kun vurdert i tilgjengelige deler. Kryp kjeller regnes for å være en risikokonstruksjon som er utsatt for fukt- og råteskader i bunnsvill, trebjelkelaget og andre tilstøtende konstruksjoner, på grunn av fuktighet fra grunnen og kondensering ved temperaturforskjeller. Selv om det ikke er avdekket tegn på skader, betyr ikke dette nødvendigvis at det ikke foreligger skader i eller i forbindelse med krypkjelleren.
- Det er for dårlig terrengfall vekk fra konstruksjonen.
- Det er manglende fuktsperre på bakken.
- Det er registrert symptom på aktivitet fra skadedyr.

Spør av mott i treverk indikerer forhøyet fuktighet.

Det er flere fuktmerker innvendig tak, men ikke påvist forhøyet fuktighet ved kontrollerte skjolder.

Det er hull/lysgjennomslitt i mur/vegg som øker risiko for skadedyr.

- Vær oppmerksom på denne risikoen, overvåk tilstanden og undersøk dette nærmere, helst med hjelp av en fagkyndig.
- Terrengfall i tilknytning til konstruksjonen må utbedres.
- Dersom tiltaket ikke utføres er det fare for ytterligere skadeutvikling.
- Ytterligere undersøkelser må foretas for å få kartlagt tilstanden og omfanget på eventuelle skader.

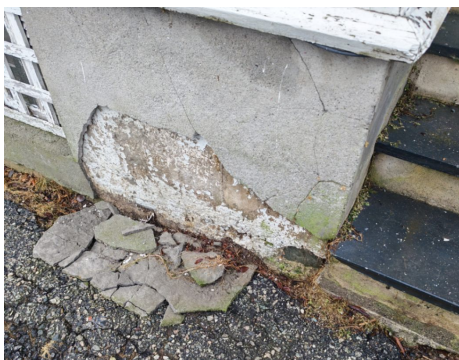
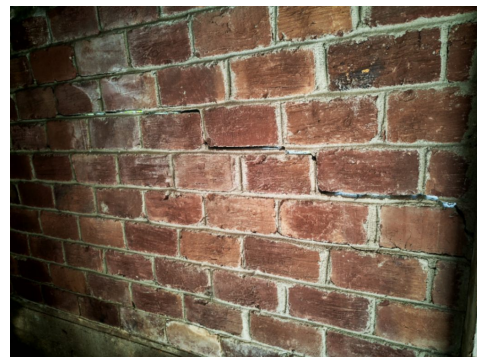
- Det er registrert skråriss som er symptom på setninger.
- Det er påvist andre avvik:

Sprekkdannelse indikerer setninger og gir økt risiko for utvikling av ytterligere skader. Forholdet bør overvåkes og det må gjøres nærmere undersøkelser. Det kan bli behov for tiltak dersom utviklingen fortsetter.

- Det må foretas tiltak for å lukke avviket.
