# Tilstandsrapport

Boligbygg med flere boenheter

Stretet 1 A, 7200 KYRKSÆTERØRA

Befaringsdato: 03.09.2025

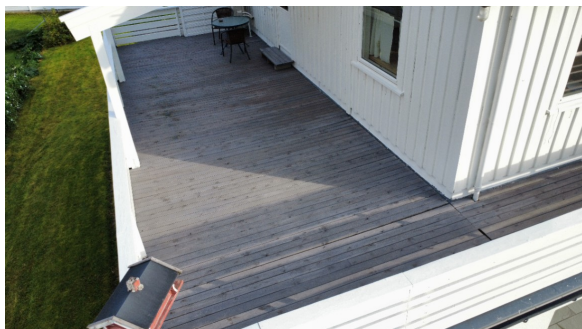
- Veranda/terrasse er etablert over isolert rom/oppholdsrom. Dette er en konstruksjonsmetode med økt fare for skader, som blant annet forutsetter bruk av dampspærre mot oppvarmet rom for å unngå kondensskader. Det finnes ingen dokumentasjon på hvordan balkongen/terrassen er bygget opp.

Oversikt veranda til leilighet B som fungerer som tak til leilighet A

- Overvåk tilstanden jevnlig. For å få tilstandsgrad 0 eller 1 må tekkingen skiftes ut, men tidspunktet for når dette er nødvendig er vanskelig å si noe om.
- Når taktekking og undertak begynner å bli gamle, øker risikoen for lekkasjer, noe som kan føre til omfattende og kostbare reparasjoner av underliggende konstruksjoner dersom en ikke foretar tiltak på konstruksjonene før dette oppstår.

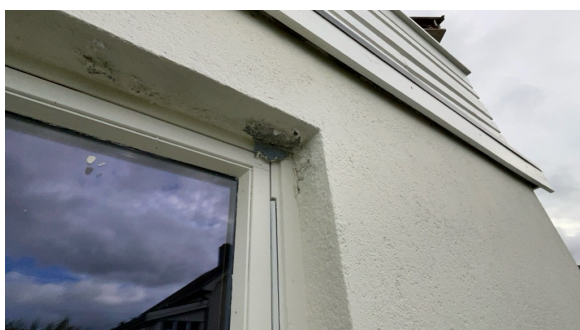
- Det er påvist sprekker i murte/pussede fasader.

Flassing av maling og saltutslag på puss ved vindu til soverom

- Lokal utbedring må utføres.
- Sprekker og løs puss må påregnes å utbedres

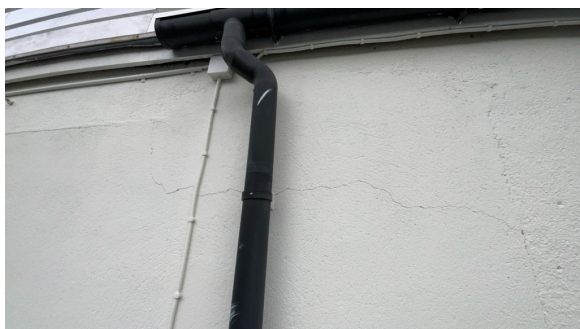
Synlig sprekk i puss ved soverom

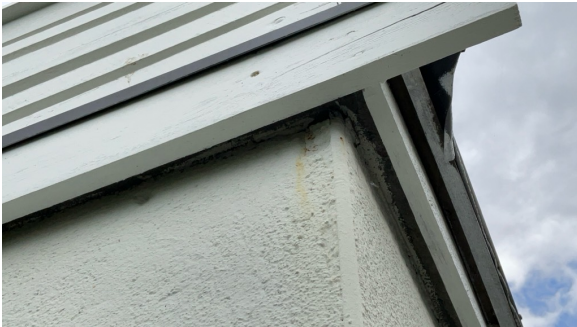
Ingen synlig ventilering.

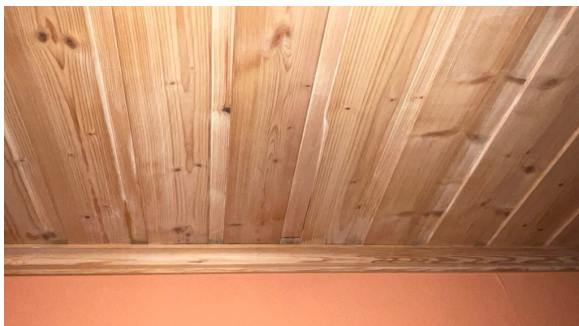
- Skade på gulvbelegg i gang ved dør til soverom 2 og ved kjøkken/stue
- Skade på ett panelbord i himling i gang
- Brennermerker på gulvbelegg foran ildsted

Skade på ett panelbord i himling i gang

- Ikke behov for tiltak umiddelbart, tiltak må vurderes ut fra behov og egne ønsker. Det må også kunne påregnes noe flikking/utbedring når inventar tas ned og flyttes ut.

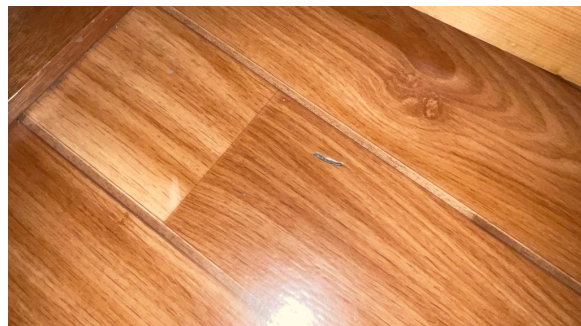
Skade på gulvbelegg i gang ved dør til soverom 2

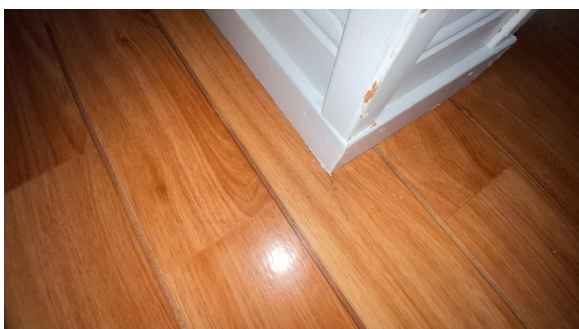
Sprekke i belegg på hjørne mellom stue og kjøkken

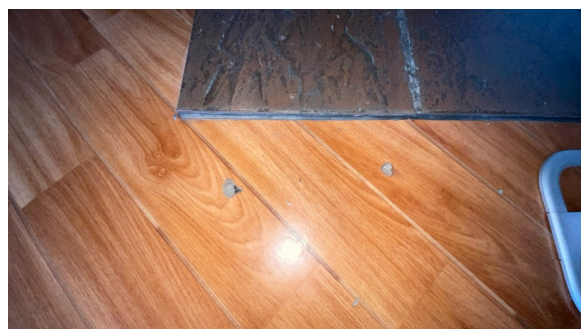
Brennmerker på gulvbelegg foran ildsted

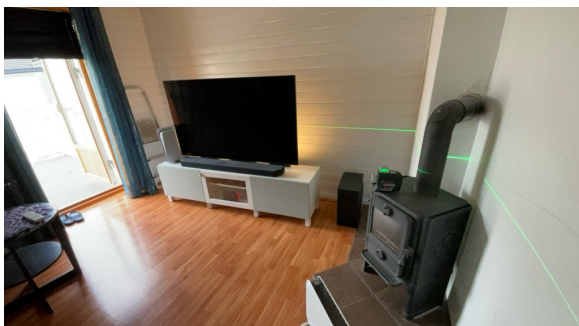
#### 1. etasje

- Det er målt høydeforskjell på mellom 15-30 mm gjennom hele rommet. Tilstandsgrad 2 gis med bakgrunn i standardens krav til godkjente måleavvik.

Plassering av laser ved kontroll av stue. Det er målt 22 mm høydeforskjell gjennom rommet. TG 2  
Knirk i gulv ulike steder.

- For å få tilstandsgrad 0 eller 1 må høydeforskjeller rettes opp. Det vil imidlertid sjelden være økonomisk rasjonelt som et enkeltstående tiltak i en bolig som dette. Dersom boligen en gang skal renoveres, kan man vurdere slike tiltak.

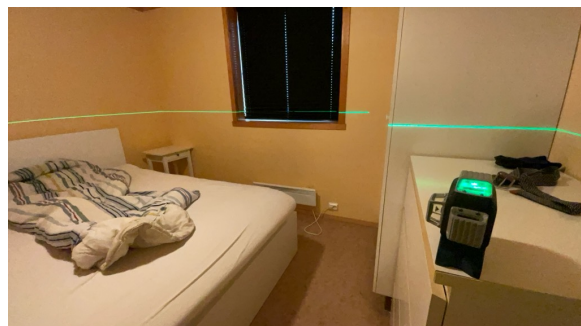
#### 1. etasje

Plassering av laser ved kontroll av soverom1. Det er målt 7 mm høydeforskjell gjennom rommet. TG 1

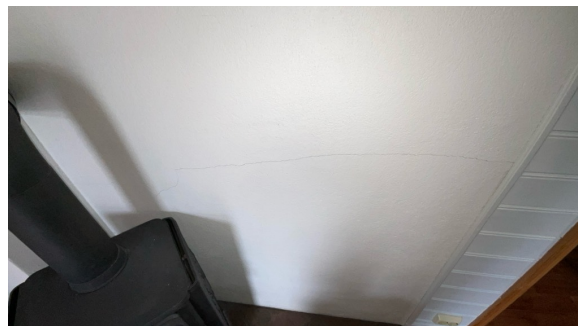
- Noe misfarging på vedovn utvendig
- Sprekk i brannmur

Sprekk i brannmur

- På generelt grunnlag anbefales det at piper og ildsteder kontrolleres av brann- og feiervesen for å vurdere tilstand og eventuelle behov for tiltak. Ved renovering av pipe må det påregnes remontering av ovn.
- Sprekk i brannmur bør pysses og utbedres. Det må samtidig undersøkes nærmere årsak til at sprekk har oppstått.
- Vedovn bør rengjøres/overflatebehandles.

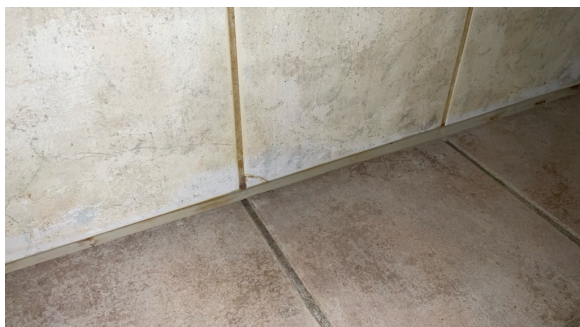
- Skadet flis er i et område hvor den kun utgjør et estetisk avvik.

Sprekk i ei flis inne i dusjen ned mot gulvet.

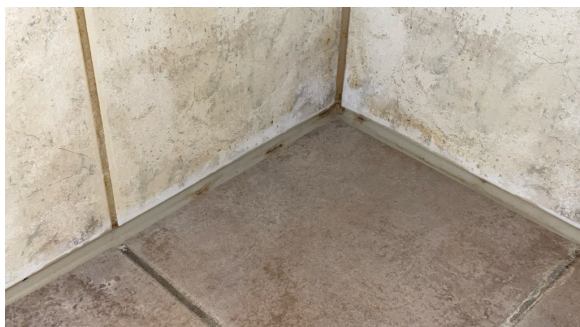
Noe misfarging på silikon/mykfuge og saltutslag på enkelte flisfuger.

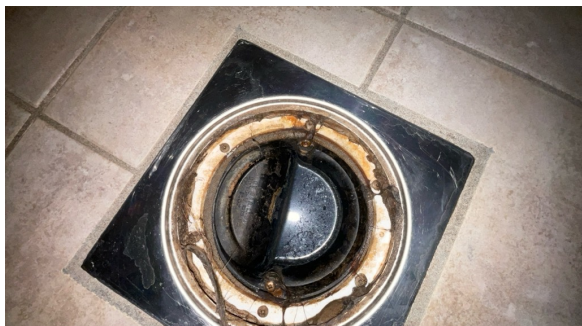
Sluk med synlig membran under klemring

- Overvåk tilstanden jevnlig. For å få tilstandsgrad 0 eller 1 må tettesjiktet skiftes ut, men tidspunktet for når dette er nødvendig er vanskelig å si noe om.
- Det er viktig å merke seg at levetiden til en membran varierer basert på kvalitet, installasjon og bruk. Eldre membraner kan bli sprø og sprekke opp, noe som fører til at de mister sin vanntettende funksjon. Dette kan resultere i vannlekkasjer gjennom vegger og gulv og fuktskader.

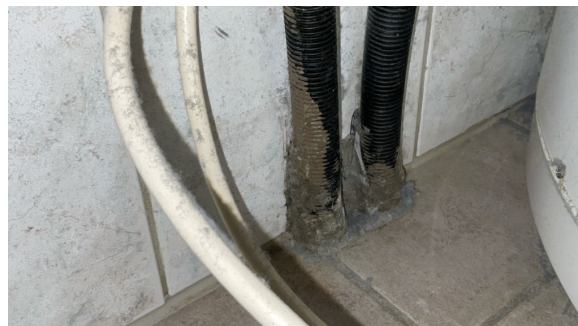
Ingen synlige rørmansjetter på rør opp fra gulv, synlig smøremembran.

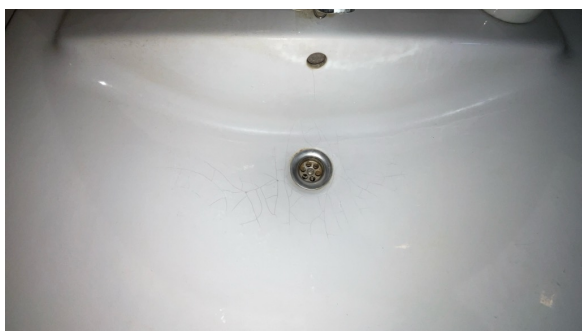
- Det er påvist riss/sprekker i utstyr på våtrommet.
- Mangler glass på spotter i lyslist og spotter lyser ikke ved befaringen.
- Slitte hengsler på innredning
- Mer enn halvparten av forventet brukstid er passert på innvendige sanitær installasjoner.

Riss i servant

- Riss er vanligvis overfladiske skader i servantens overflate eller glasur. Konsekvensene av riss er hovedsakelig kosmetiske.
- Andre tiltak:
  - Spotter i lyslist må kontrolleres av fagkyndig personale for utbedring evt. byttes
  - Ikke behov for umiddelbare tiltak vedørende hengsler.
  - Det er ikke behov for utbedringstiltak siden sanitære installasjoner fungerer i dag, men ut ifra alder kan skader plutselig oppstå på eldre anlegg.

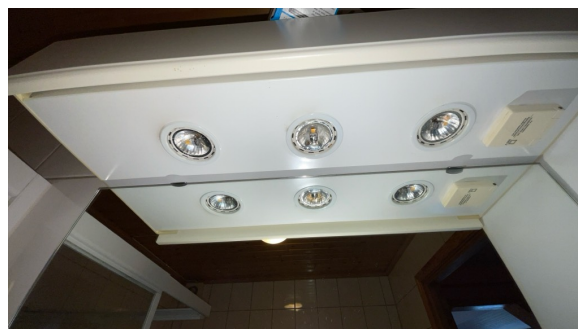
Mangler glass på spotter i lyslist og spotter lyser ikke ved befaringen

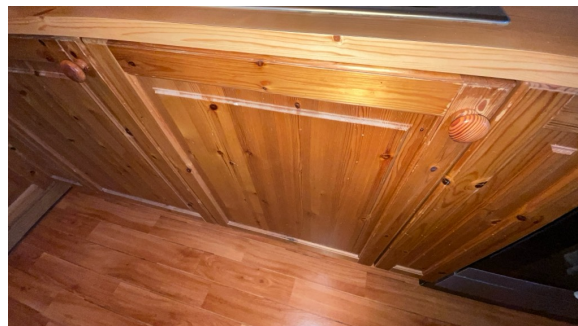
- Det er påvist at overflater har noe skader.

Slitasje på dørfrent ved vask

- Ikke behov for umiddelbare tiltak, må vurderes ut fra egne behov og ønsker.

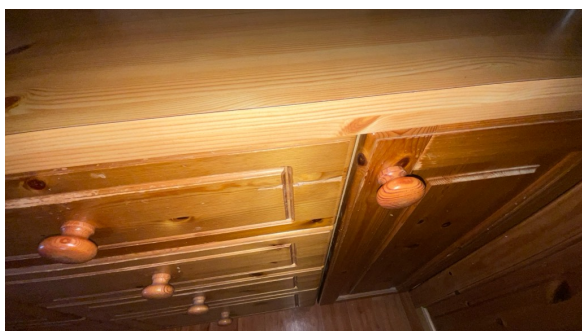
Merker i fronter

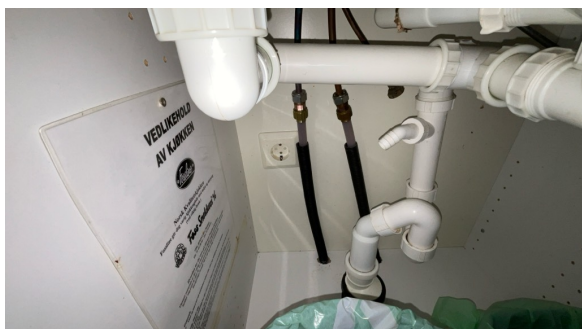
Rør under kjøkkenvask mangler tettemuffer

- Rørkurser på rør-i-rør system bør merkes.
- Det må monteres tettemuffer i enden av varerørene.
