Tilstandsrapport

Fritidsbolig

Buvikveien 14, 3780 SKÅTØY

Oppdragsnr.: 10062-1336

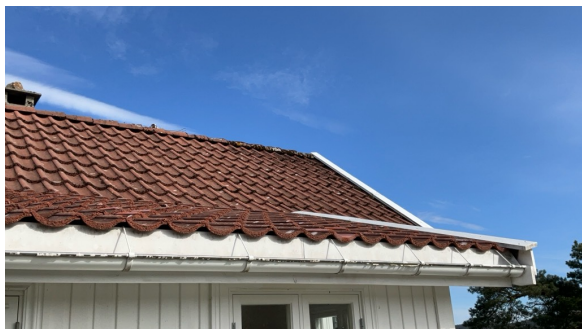
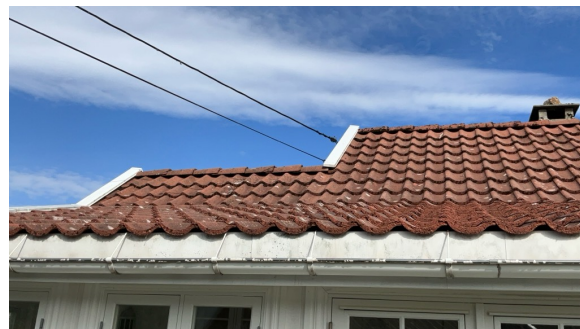
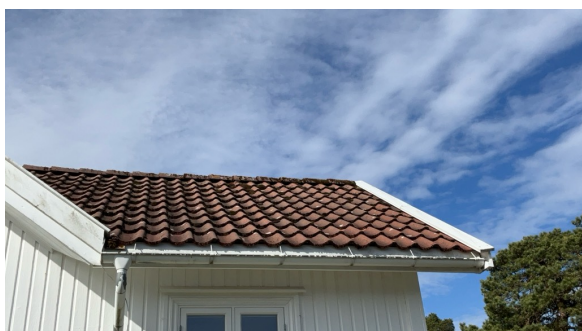
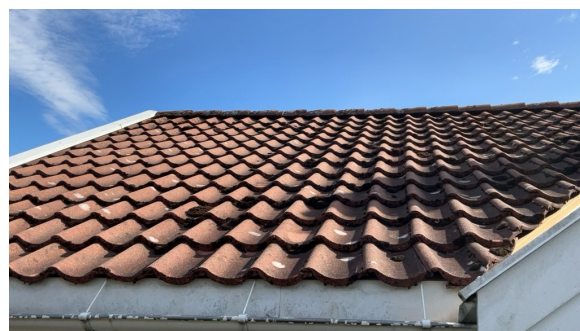
- Mer enn halvparten av forventet brukstid er passert på taktekingen.
- Mer enn halvparten av forventet brukstid er passert på undertak.
- Det er avvik:

- Tidspunkt for utskiftning av undertak nærmer seg.
- Når taktekking og undertak begynner å bli gamle, øker risikoen for lekkasjer, noe som kan føre til omfattende og kostbare reparasjoner av underliggende konstruksjoner dersom en ikke foretar tiltak på konstruksjonene før dette oppstår.
- Tiltak:
- Tidspunkt for utskiftning av takteking nærmer seg.

Del av takteking.

Videre bør tilstanden til takteking og undertak vurderes jevnlig, da mer enn halvparten av forventet brukstid er passert. Dette for å unngå risiko for lekkasjer og følgeskader på underliggende konstruksjoner.

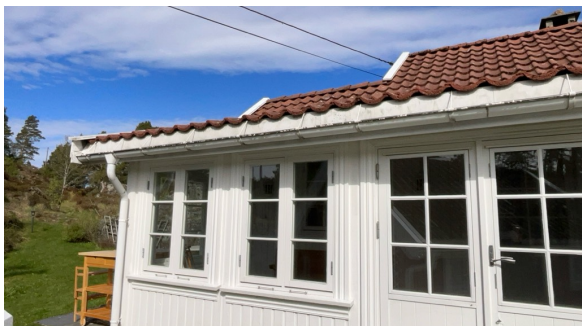
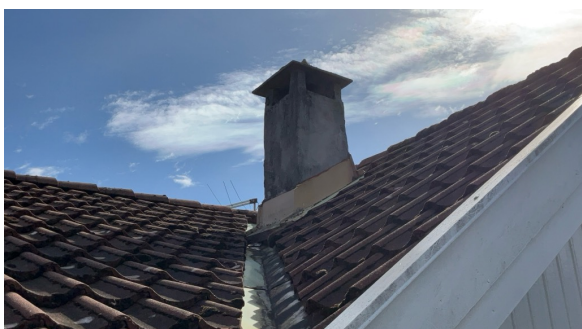
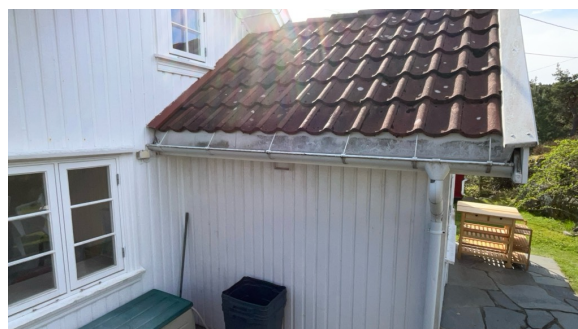
Del av rennesystem.

Pipebeslag.

Renner og beslag bør kontrolleres og eventuelt utbedres eller skiftes ut for å hindre lekkasjer og videre forringelse.

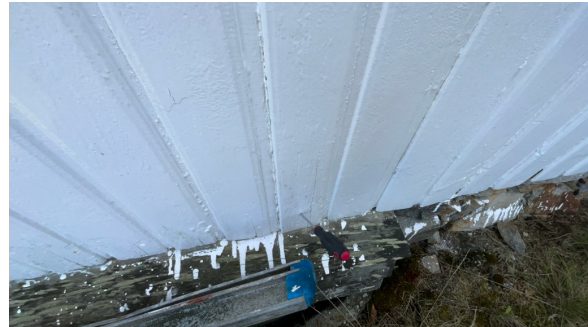
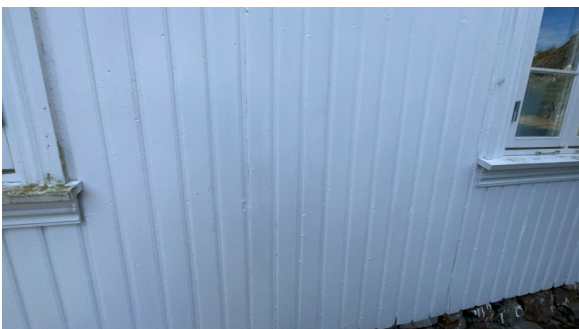
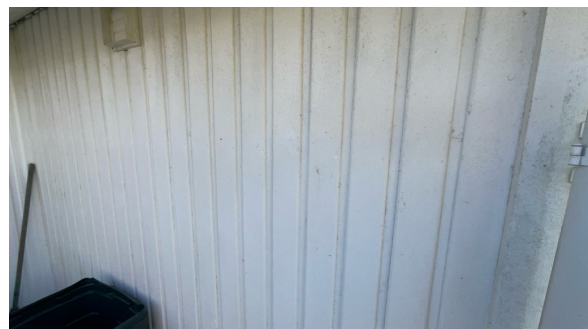
- Det er ingen eller liten lufting i nedre kant av kledning mot grunnmur.
- Det er påvist spredte råteskader i bordkledningen.
- Det er avvik:

Eldre konstruksjoner. Det er registrert noe alder og vær slitasje. Det er også noe oppsprekking på kledning.

Stikk kontroll av vegger er utført.

Del av vegg.

Det anbefales å utbedre råteskader og sprekker i kledningen, samt gjennomføre nødvendig overflatebehandling for å hindre videre forringelse av konstruksjonen.

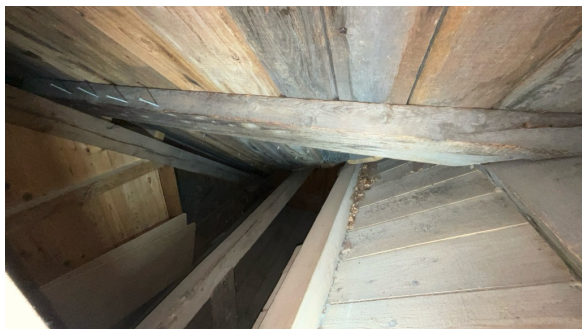
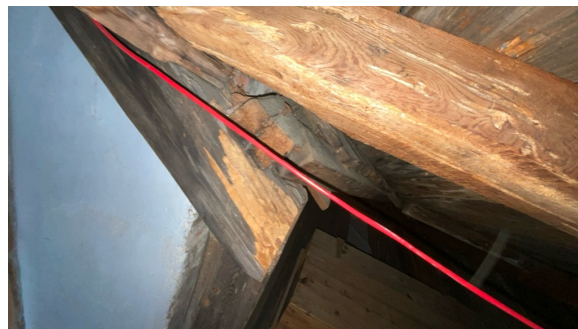
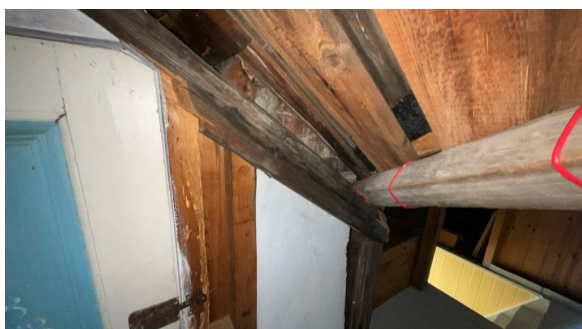
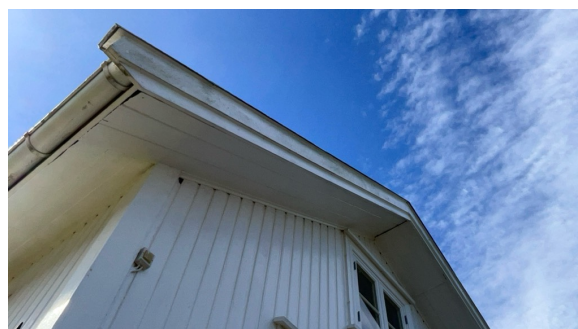
Eldre konstruksjoner med spor etter skadedyr. Det er synlige sport med tremel, aktiviteten i dag er uklart.

Del av takkonstruksjon, sett fra loft.

Del av takkonstruksjon, sett fra loft. Spor etter sakadedyr.

Del av gesims.

Det bør gjennomføres en grundig kontroll av takkonstruksjonen for å avdekke eventuell pågående aktivitet av skadedyr, samt vurdere behov for utbedring av skader etter tidligere angrep.

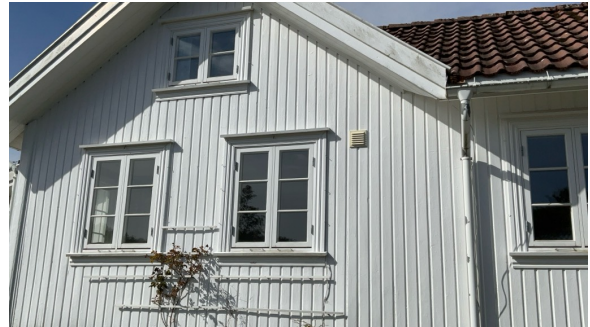
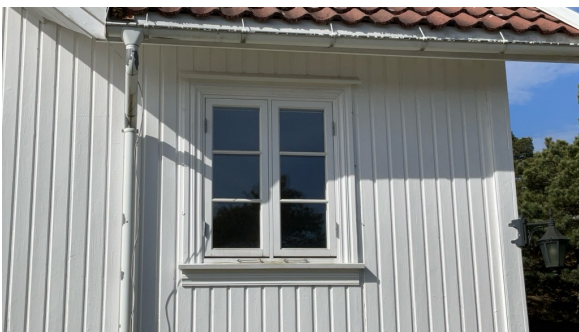
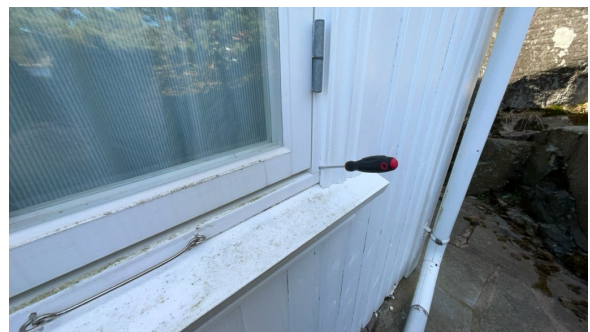
- Det er påvist vinduer med fukt/råteskader.
- Det er avvik:

Eksempel på vindu i yttervegg.

Stikk kontroll på vinduer er utført.

Det må påregnes vedlikehold og utskifting av vinduer med fukt- og råteskader, samt vinduer med alders- og bruksslitasje, for å unngå ytterligere forringelse av vinduene og risiko for fuktskader i tilstøtende konstruksjoner.

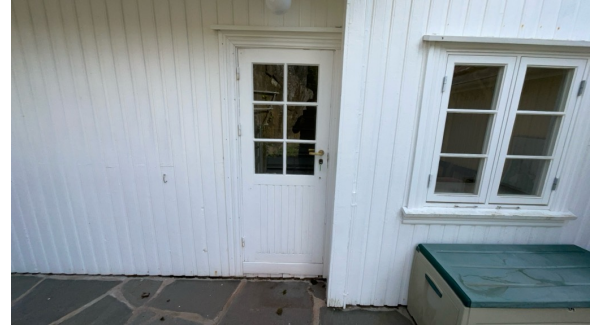
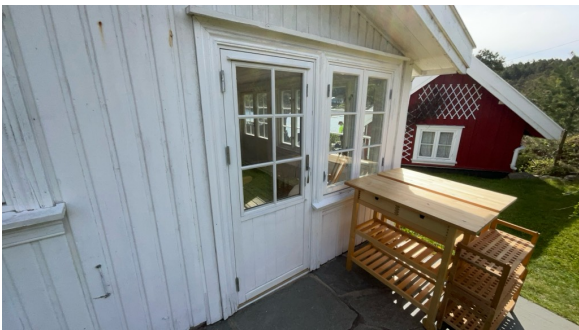
Hovedinngangsdør.

Terrassedør.

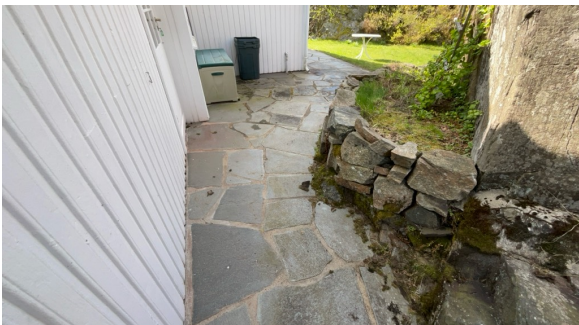
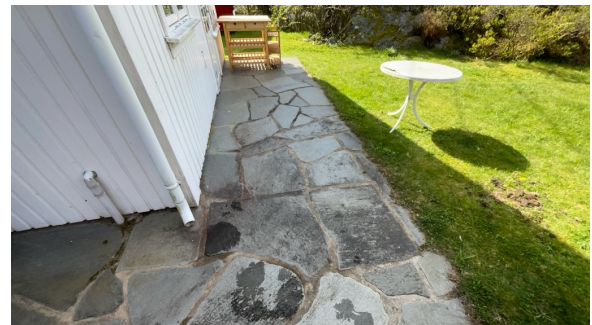
Del av skiferflater.

Det er ikke behov for umiddelbare tiltak, men det bør påregnes jevnlig vedlikehold av terrassedekket for å forhindre ytterligere slitasje og forringelse, som over tid kan føre til skader på konstruksjonen og redusert levetid.

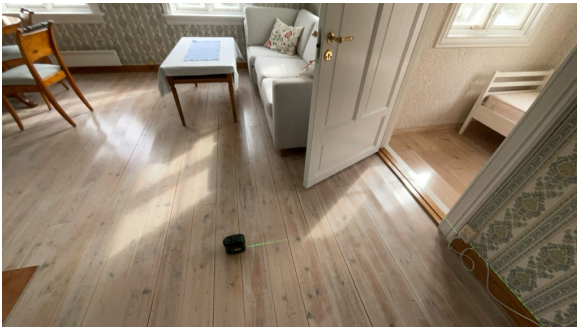
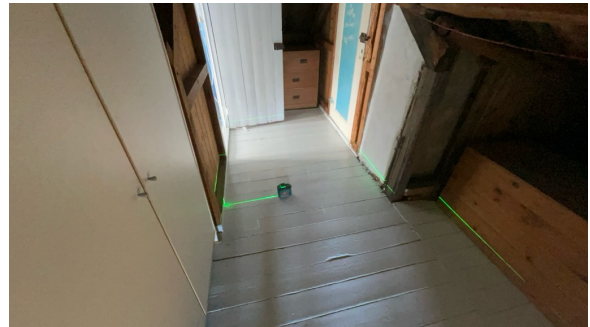
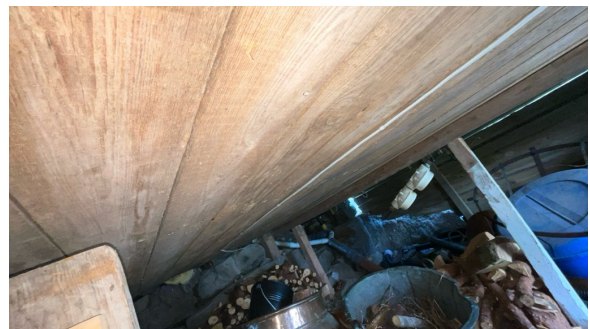
- Det er målt høydeforskjell på mellom 15-30 mm gjennom hele rommet. Tilstandsgrad 2 gis med bakgrunn i standardens krav til godkjente måleavvik.

Målt etasjeskille mot mark.

Målt etasjeskille.

Del av etasjeskille sett fra krypkjeller.

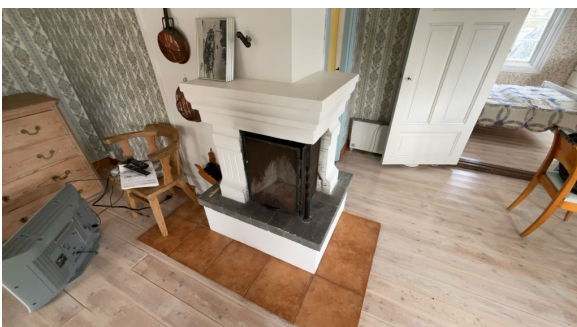
• Det er påvist sprekker og/eller riss i pipe.

Murt peis i stue.

Det bør foretas utbedring av sprekke/rissene i pipen for å hindre videre forringelse og redusere risikoen for røyklekkasje eller brannfare. Det anbefales også å få pipen kontrollert av fagperson før videre bruk.

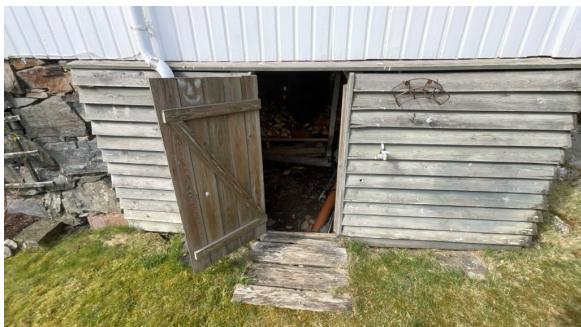
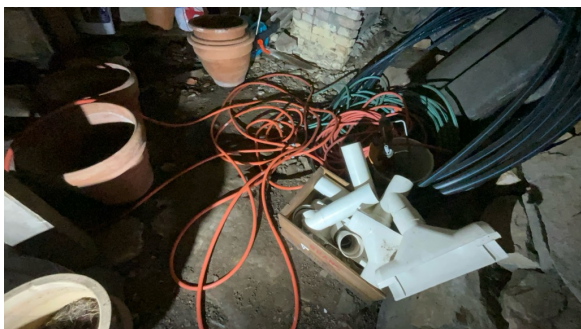
Symptomer på fukt, det er registrert fukt og saltutslag.

Luke inn til krypkjeller.

Del av krypkjeller.

Krypkjelleren bør holdes under jevnlig observasjon for å oppdage eventuelle endringer i fuktforholdene.

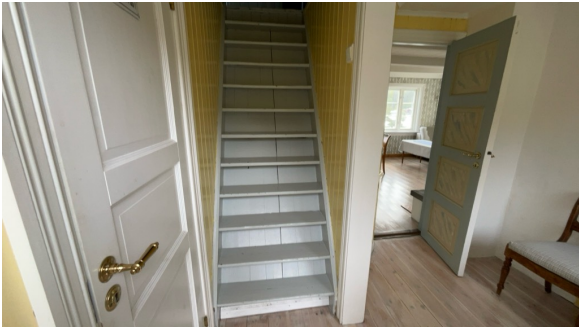
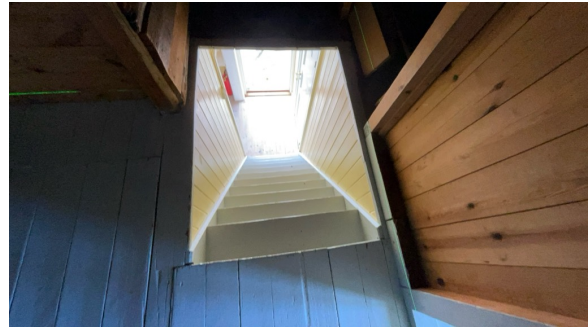
Trapp er bratt, men er opp til et areal som ikke må være i daglig bru. Trappens hovedutforming er derfor ikke vurdert som et avvik i seg selv.

Trapp opp til 2 etasje.

Trapp ned til 1 etasje.

Det er ikke behov for umiddelbare tiltak, men det anbefales å følge med på trappens tilstand og vurdere vedlikehold ved behov for å unngå økt slitasje og risiko for skader over tid.

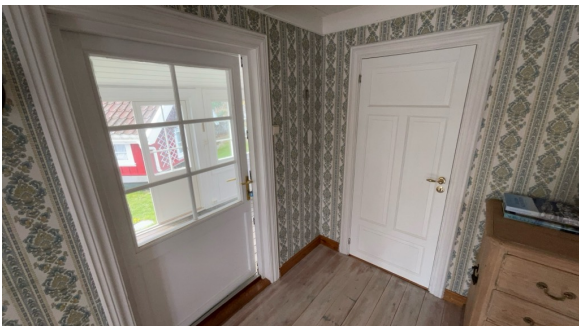
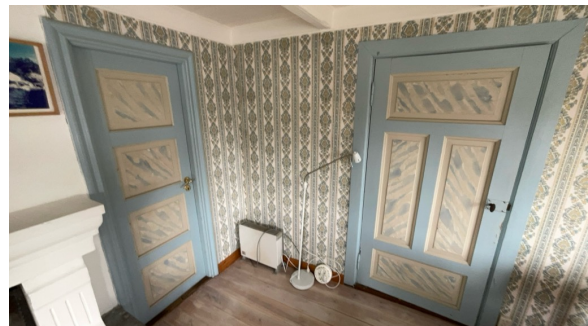
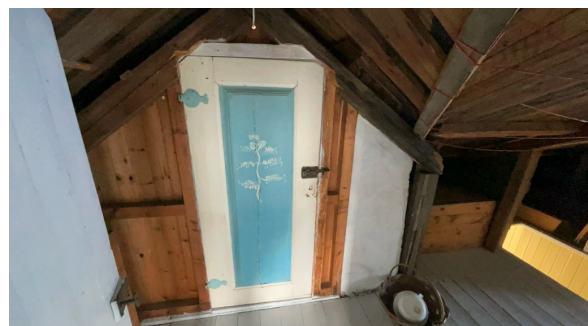
Eksempel på innerdør.

Dører med alders- og bruksslitasje samt dører som subber bør justeres eller utbedres for å sikre god funksjon og forhindre ytterligere slitasje eller skade på dørbblad og gulv. Manglende utbedring kan føre til redusert brukervennlighet og økt risiko for skader på bygningsdeler.

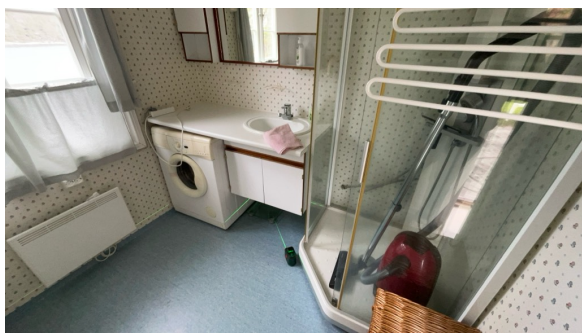
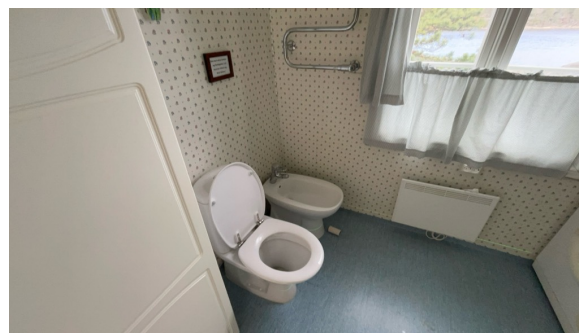
Vær oppmerksom på at baderommet fortsatt fungerer til dagens bruk, men det tilfredsstillende ikke dagens krav til våtrom.

Del av baderom/vaskerom.

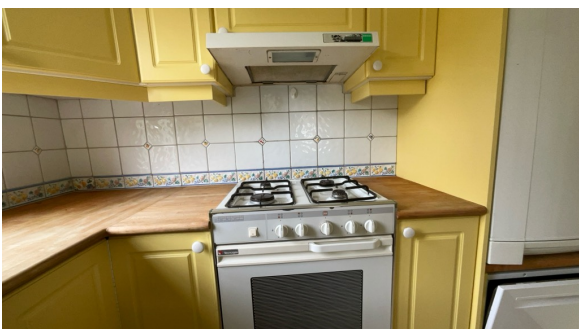
Ventilator fungerer i dag, men en må påregne utskiftning på grunn av alder.

Montert avtrekk over komfyr.

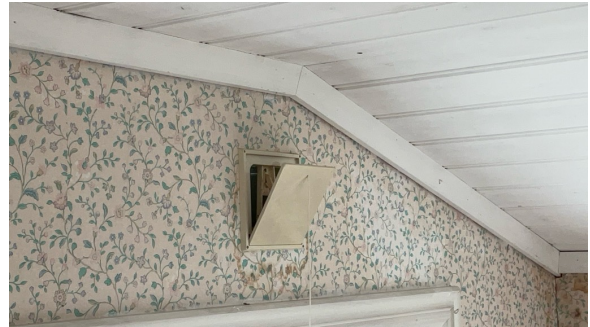
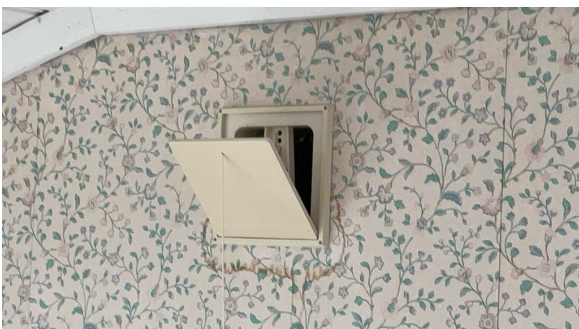
- Det er påvist mangelfull ventilasjon på ett eller flere rom i boligen.

Eksempel på montert ventil i vegg.

Det bør etableres tilstrekkelig ventilasjon i alle rom med mangelfull luftutskiftning, for å sikre godt inn klima og redusere risiko for fuktskader og dårlig luftkvalitet.

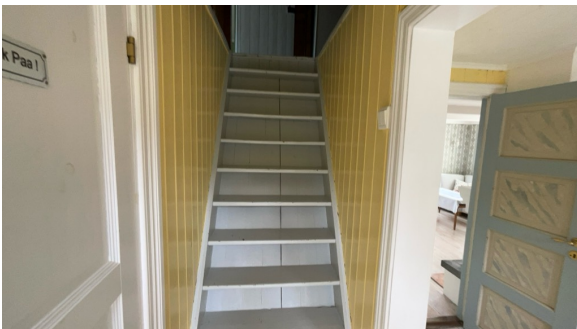
- Det er avvik i rømningsveier.
- Det er ikke foretatt radonmålinger, og bygget er heller ikke utført med radonsperre.
- Det mangler håndløper på vegg i det innvendige trappeløpet.

Det er ikke montert veggerekke.

Håndløper bør monteres på vegg i det innvendige trappeløpet for å bedre sikkerheten og redusere risikoen for fallulykker.

Avvik i rømningsveier, spesielt fra 2. etasje som benyttes som soverom, bør utbedres for å sikre forsvarlig rømning ved brann eller andre nødsituasjoner, og for å oppfylle gjeldende forskriftskrav.
