Buvikveien 14

Befaringsdato: 04.05.2026

Rapportdato: 13.05.2026

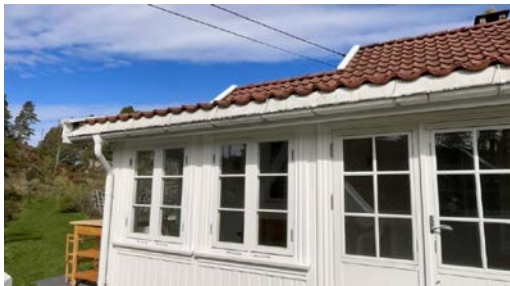
- Det er avvik:

Del av rennesystem.

Renner og beslag bør kontrolleres og eventuelt utbedres eller skiftes ut for å hindre lekkasjer og videre forringelse.

Konsekvensen av manglende tiltak kan være vanninntrenging i bygningskonstruksjonen, som kan føre til fuktskader og økte vedlikeholdskostnader.

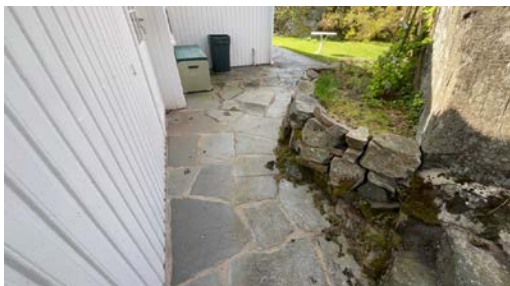
- Det er avvik:

Del av skiferflater.

Det er ikke behov for umiddelbare tiltak, men det bør påregnes jevnlig vedlikehold av terrassedekket for å forhindre ytterligere slitasje og forringelse, som over tid kan føre til skader på konstruksjonen og redusert levetid.

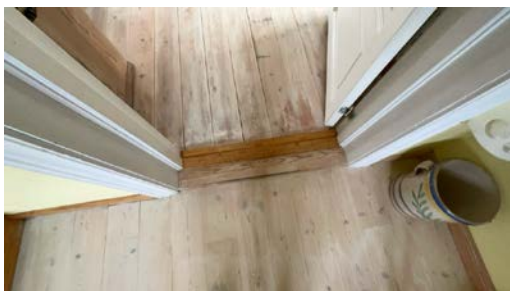
Det er utført visuell kontroll av flater, det er utført kontroll på steder der det ut fra en risikovurdering er vurdert at det er størst sannsynlighet for å finne avvik.

Bygget er møblert på befaringsdager, dette kan medføre en risiko for at det er skader og fargeforskjeller etter solbleking som kan være skjult av innredning/tepper.

Del av gulv.

Det er risiko for skjulte skader eller fargeforskjeller etter solbleking bak møbler og tepper, noe som kan medføre behov for ytterligere utbedringer ved fremtidig oppussing.

Kostnadsestimat: 100 000 - 200 000

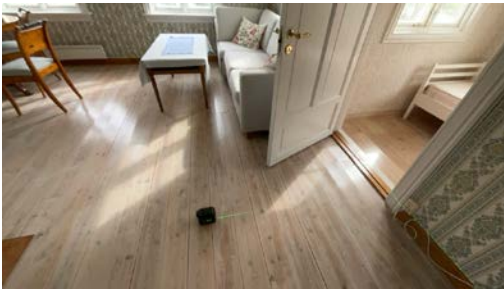
- Det er målt høydeforskjell på mellom 15-30 mm gjennom hele rommet. Tilstandsgrad 2 gis med bakgrunn i standardens krav til godkjente måleavvik.

Vær oppmerksom på at dette er eldre konstruksjoner som det kan være skjulte avvik på og som ikke blir synlige før en eventuelt gjennomfører destruktive tiltak.

Målt etasjeskille mot mark.

Konsekvensen av høydeforskjeller og åpninger mellom lister og gulv kan være redusert komfort, utfordringer med innredning, samt økt risiko for skjulte skader i konstruksjonen. Skjulte avvik kan medføre behov for mer omfattende tiltak ved fremtidig oppussing.

Kostnadsestimat: 100 000 - 200 000

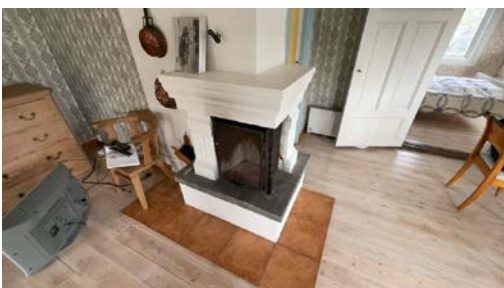
- Det er påvist sprekker og/eller riss i pipe.

Murt peis i stue.

Det bør foretas utbedring av sprekke/rissene i pipen for å hindre videre forringelse og redusere risikoen for røyklekkasje eller brannfare. Det anbefales også å få pipen kontrollert av fagperson før videre bruk.

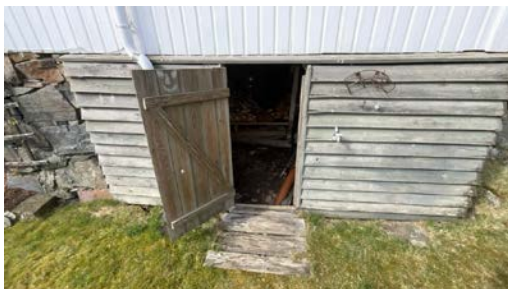
Symptomer på fukt, det er registrert fukt og saltutslag.

Luke inn til krypkjeller.

Krypkjelleren bør holdes under jevnlig observasjon for å oppdage eventuelle endringer i fuktforholdene. Dersom fuktproblematikken forverres, kan det føre til råteskader, soppvekst og redusert bæreevne i konstruksjonen.

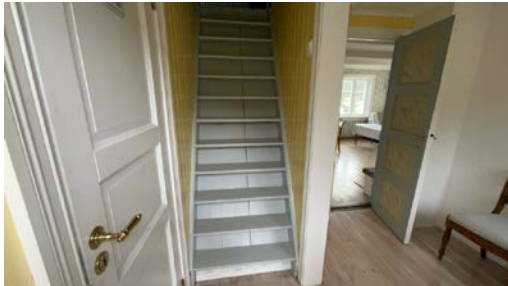
Trapp er bratt, men er opp til et areal som ikke må være i daglig bru. Trappens hovedutforming er derfor ikke vurdert som et avvik i seg selv.

Trapp opp til 2 etasje.

Det er ikke behov for umiddelbare tiltak, men det anbefales å følge med på trappens tilstand og vurdere vedlikehold ved behov for å unngå økt slitasje og risiko for skader over tid.

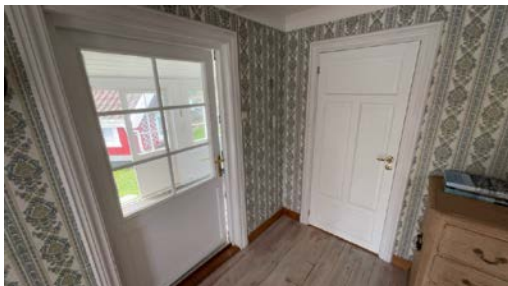
Eksempel på innerdør.

Dører med alders- og bruksslitasje samt dører som subber bør justeres eller utbedres for å sikre god funksjon og forhindre ytterligere slitasje eller skade på dørblad og gulv. Manglende utbedring kan føre til redusert brukervennlighet og økt risiko for skader på bygningsdeler.

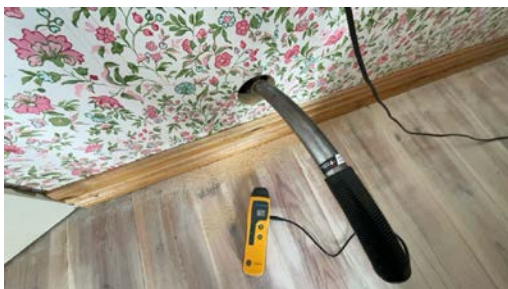
Hulltaking er foretatt uten å påvise unormale forhold.

Hull for kontroll av fukt.

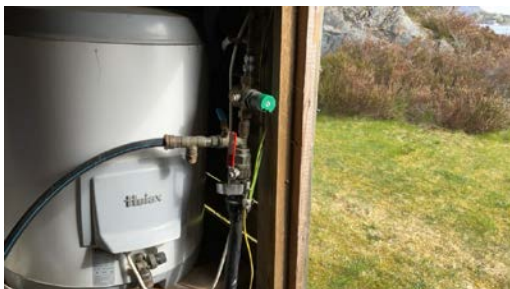
Stoppekran til vann.

- Det er ikke behov for utbedringstiltak siden anlegget fungerer i dag, men ut ifra alder kan skader plutselig oppstå på eldre anlegg. Det anbefales å få en fagperson til å vurdere tilstanden på vannledningene og eventuelt planlegge utskiftning.

Konsekvensen av å ikke gjøre tiltak er økt risiko for lekkasjer og vannskader på grunn av alder og slitasje på rørene.

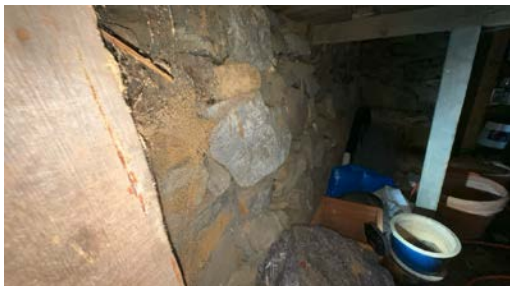
Del av grunnmur.

Det er ikke behov for umiddelbare tiltak, men hold tilstanden under oppsyn og vurder eventuelle tiltak ved utvikling av avviket.

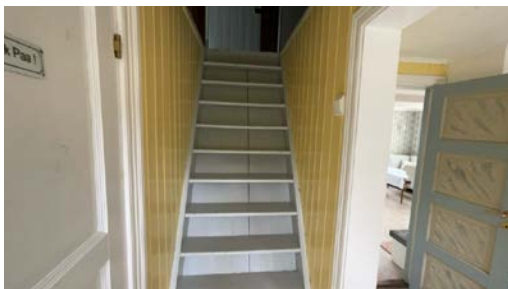
Det er ikke montert veggerekke.

Håndløper bør monteres på vegg i det innvendige trappeløpet for å bedre sikkerheten og redusere risikoen for fallulykker.

Avvik i rømningsveier, spesielt fra 2. etasje som benyttes som soverom, bør utbedres for å sikre forsvarlig rømning ved brann eller andre nødsituasjoner, og for å oppfylle gjeldende forskriftskrav.
