Enebolig  
Sjøbergvegen 32 D  
2066 Jessheim

**Boligens tekniske tilstand:**

Dato: 05/06/2025

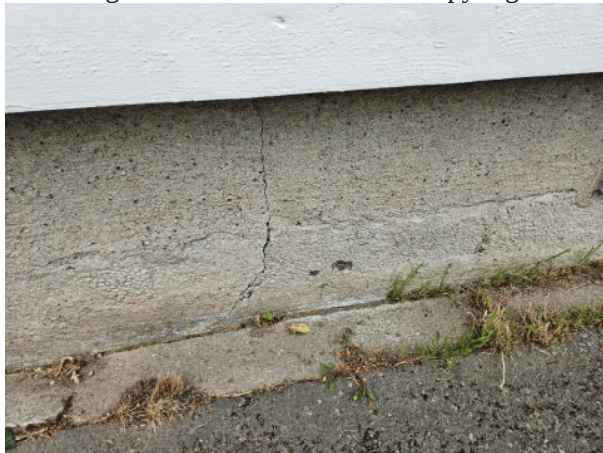
### TG 2 1.1 Byggegrunn, fundamenter, grunnmur, drenering og sikring mot vann og fuktighet

Det er stedvis små riss og setninger på grunnmuren. TG2

Lysgraver foran rømmingsvinduer er oppført i trevirke uten fuktsperre mot terreng, dette gjøre at trevirke er fuktutsatt og vil danne råteskade på sikt. TG2

Utvendig fuktsikring/drenering er i fra byggeår og passert mer enn sin forventet levetid. TG2

Synlig grunnmurs plast/knotteplast mangler klemlist og viker noe utfra grunnmur, hvorav deler av grunnmuren står fuktutsatt. TG2

Under hull boring i kjelleretasjen mot yttervegg (støpt betong), ble det avdekket at det ligger fuktsperre mot betongvegger, dette kan medføre til kondens på sikt. Men det ble fuktmålt normale fuktverdier i selve bunnsvill. TG2  
Det gjøres oppmerksom på at ytterligere undersøkelser må gjøres for å avdekket det totale omfanget. Se også punkt 9.1 - 9.1.3.

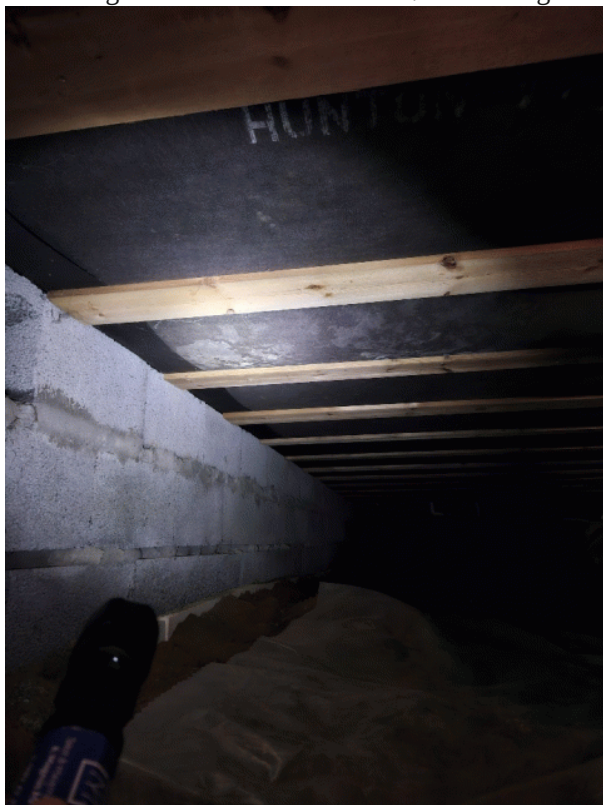
### TG 2 1.2 Krypekjeller

Det er påvist sopp, råteskader og/eller muggvekst på overflater.

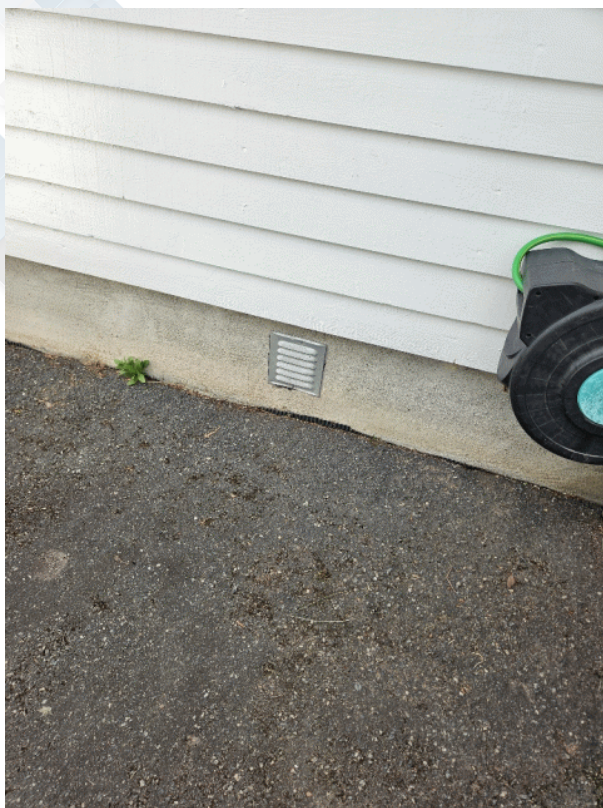
### TG 2 1.3 Terrengforhold

Fall fra grunnmur vurderes ikke som tilstrekkelig.

Det er viktig at terrenget har hellingsgrad ut fra grunnmuren. Overflatevann skal hurtigst mulig vekk for å unngå unødige fuktbelastninger på utvendig fuktsikring og drenering.

**Merknader:** Overflatevann skal ikke renne mot vegg/grunnmur. Fallet ut fra bygningen skal være minimum 1:50 i en avstand på minst 3 m fra veggen/grunnmur.

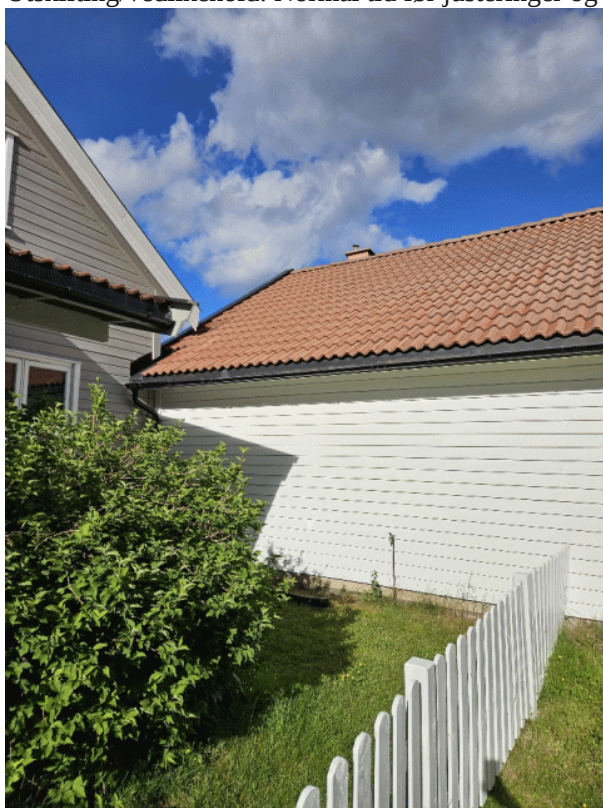
Takrenner og nedløp i sort lakkert stål antatt fra 1988 og 1995.  
Det registreres at takrenner har noe nedbøyninger og det mangler overliggere i takrenner. TG2

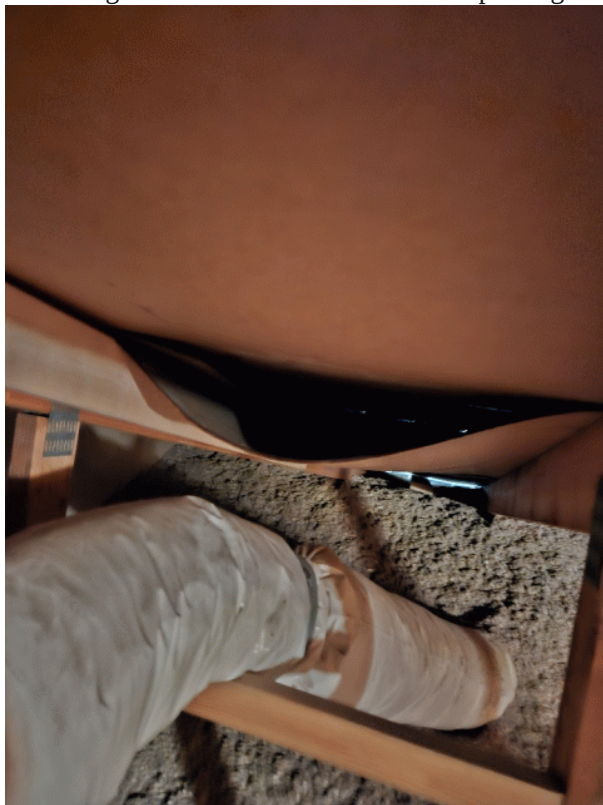
#### TG 2 4.2 Undertak, lekter og ytterteking (taktekingen)

Det er noe fuktskjolder på suplater, men dette ser ut til og være fra eldre dato.

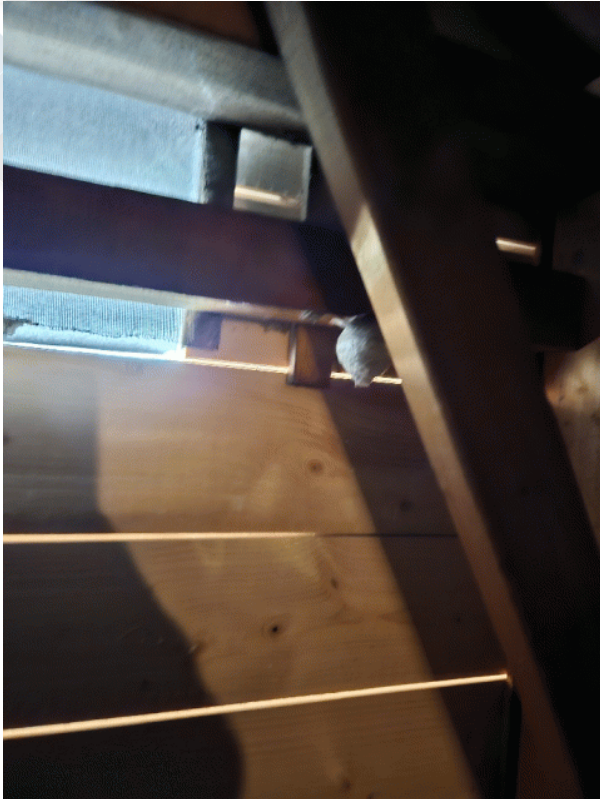
### TG 2 5.1 Loft (konstruksjonsoppbygging)

Det er ett vespebol ved gavlvegg, det anbefales å få fjernet og montere fugleband tilstrekkelig over utluften på gavlvegg. TG2

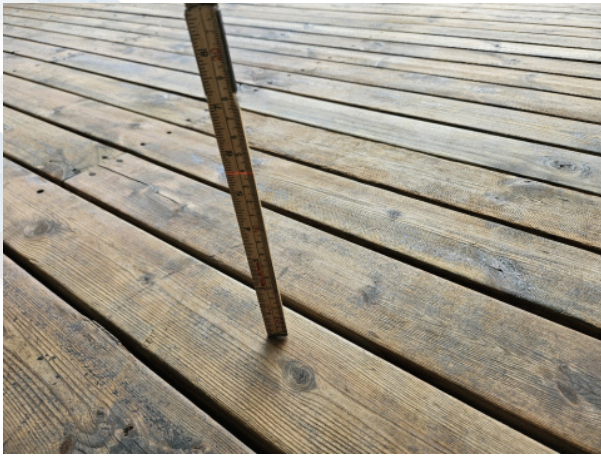
### TG 2 6.1 Balkonger, verandaer og lignende

Det er noe skade på ytre terrassebord og avstanden mellom bjelkelag under terrassebord er 90cm som gjør at terrassebord gir etter når det går på. TG2

Terrassebord fremstår med mye tørrsprekker og det mangler håndrekker i trapp opp til terrassedør. TG2

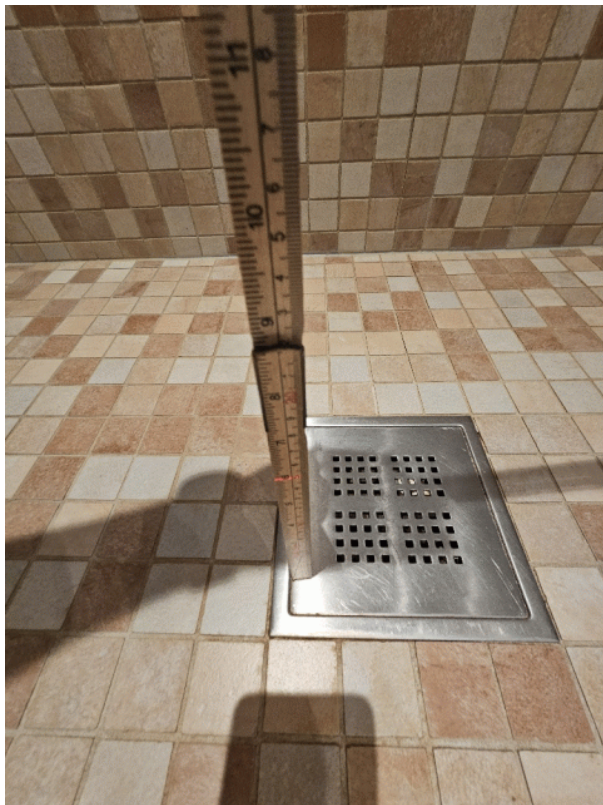
Høydeforskjellen mellom toppen av sluket og toppen av membranen ved dørterskelen ble målt til 10mm, mens kravet var 15mm. Og deler av gulvet mellom badekar og servant er mer eller mindre i vater, der kravet er 10mm per meter på den resterende gulvflaten. TG2. Det anbefales å utføre omfuging av dusjsonen med mykfug (silikon) for å sikre optimal tetthet, og det er noe bruksslitasje på gulvflisene. TG2 Det er noe bom (hulrom) under enkelte fliser i dusjsone. TG2

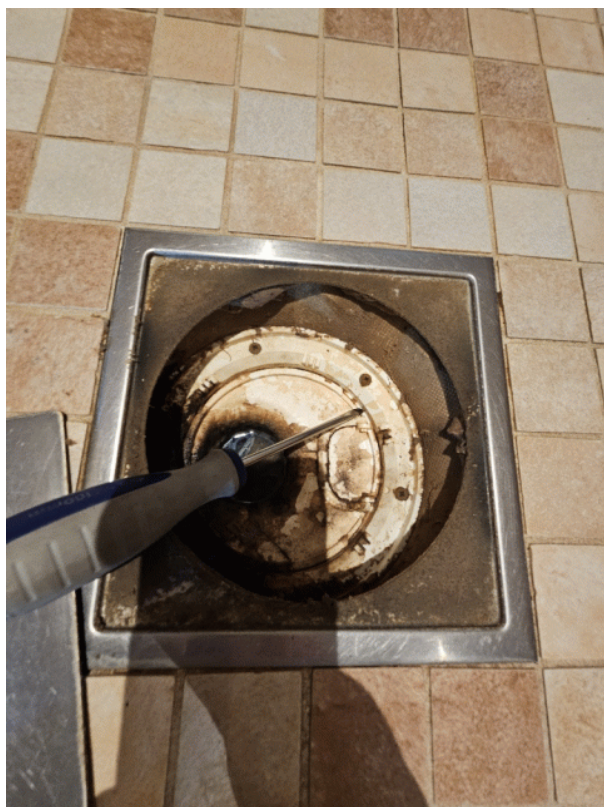
#### TG 2 7.1.3 Membran, tettesjiktet og sluk

Det er påvist avvik i forhold til sluk, rørgjennomføringer, mansjetter eller klemring.

Det ble ikke foretatt hull boring, da rørgjennomføringen går igjennom kjøkkenvegg og yttervegg. Ved en hull boring der kan det føre til skade på vannrør. TGIU Ytterligere undersøkelser må gjøres.
