Sjøbergvegen 32D, 2066 JESSHEIM

**Salgsobjekt:** Enebolig  
**Eierform:** Eiet  
**Byggeår:** 1988  
**BRA-i/BRA Total** 161/199 kvm  
**Tomtstr.:** 734.2 m<sup>2</sup>  
**Soverom:** 3  
**Antall rom:** 5  
**Gnr./bnr.** Gnr. 19, bnr. 525  
**Oppdragsnr.:** 1206230039

Enebolig  
Sjøbergvegen 32 D  
2066 Jessheim

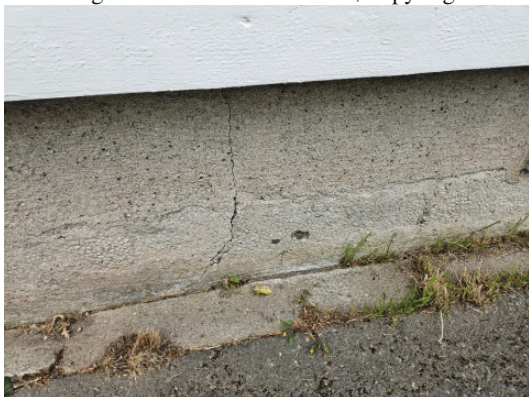
**1. Grunn og fundamenter****TG 2** 1.1 Byggegrunn, fundamenter, grunnmur, drenering og sikring mot vann og fuktighet

Det er stedvis små riss og setninger på grunnmuren. TG2

Lysgraver foran rømmingsvinduer er oppført i trevirke uten fuktsperre mot terreng, dette gjøre at trevirke er fuktutsatt og vil danne råteskade på sikt. TG2

Utvendig fuktsikring/drenering er i fra byggeår og passert mer enn sin forventet levetid. TG2

Synlig grunnmurs plast/knotteplast mangler klemlist og viker noe utfra grunnmur, hvorav deler av grunnmuren står fuktutsatt. TG2

Under hull boring i kjelleretasjen mot yttervegg (støpt betong), ble det avdekket at det ligger fuktsperre mot betongvegger, dette kan medføre til kondens på sikt. Men det ble fuktmålt normale fuktverdier i selve bunnsvill. TG2

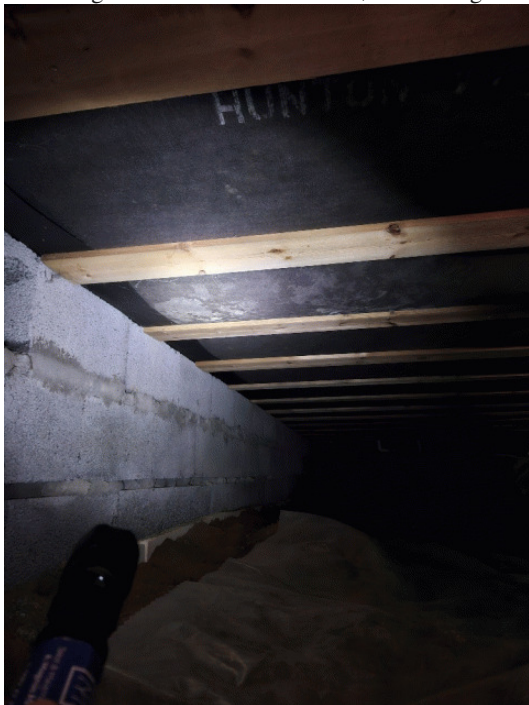
**TG 2** 1.2 Krypekjeller

Det er påvist sopp, råteskader og/eller muggvekst på overflater.

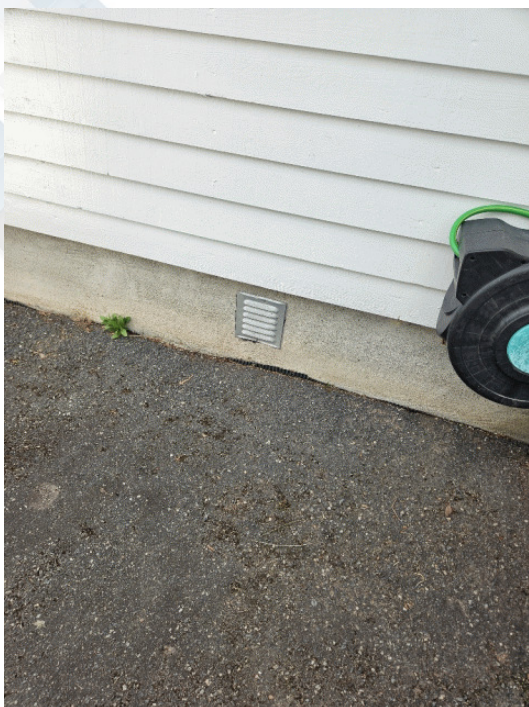
## TG 2 1.3 Terrengforhold

Fall fra grunnmur vurderes ikke som tilstrekkelig.

**Merknader:** Overflatevann skal ikke renne mot vegg/grunnmur. Fallet ut fra bygningen skal være minimum 1:50 i en avstand på minst 3 m fra veggen/grunnmur.

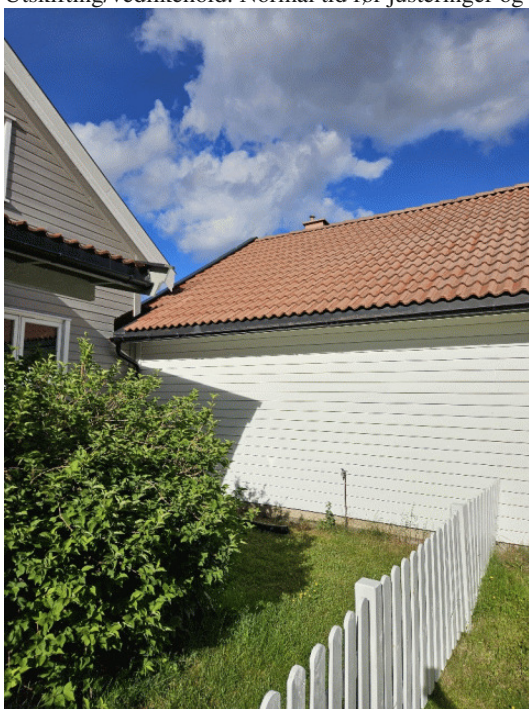
Takrenner og nedløp i sort lakkert stål antatt fra 1988 og 1995.  
 Det registreres at takrenner har noe nedbøyninger og det mangler overliggere i takrenner. TG2

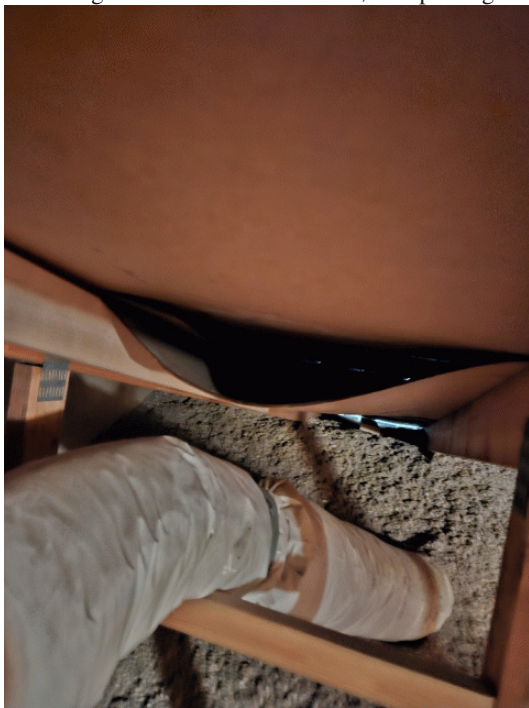
#### **TG 2** 4.2 Undertak, lekter og ytterteking (taktekingen)

Yttertak tekket med ru takstein, undertak i trekonstruksjon og med suplater fra 1988 og 1995.  
 Befaring ble tatt fra bakkeplan og fra krypeloft.  
 Det er noe fuktskjolder på suplater, men dette ser ut til og være fra eldre dato.  
 Det settes tilstandsgrad TG2, grunnet alder.

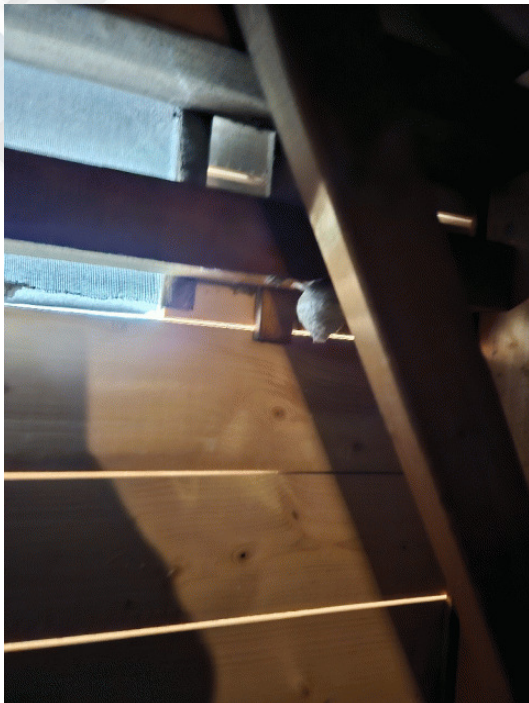
Det er ett vespebol ved gavlvegg, det anbefales å få fjernet og montere fugleband tilstrekkelig over utluftingen på gavlvegg. TG2

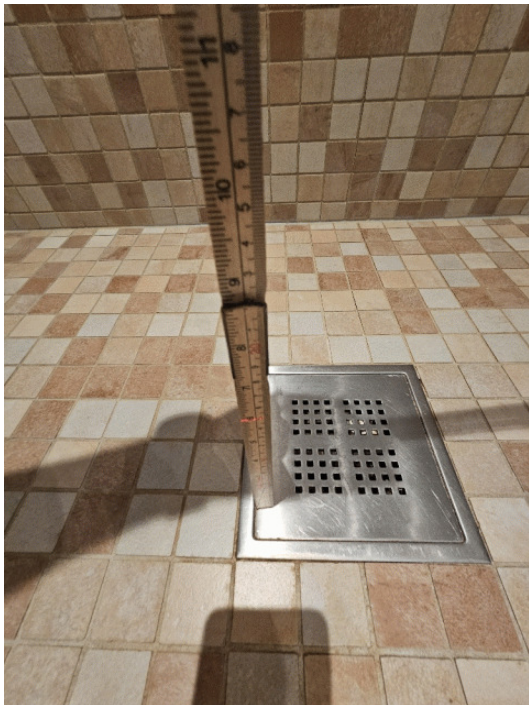
Høydeforskjellen mellom toppen av sluket og toppen av membranen ved dørterskelen ble målt til 10mm, mens kravet var 15mm. Og deler av gulvet mellom badekar og servant er mer eller mindre i vater, der kravet er 10mm per meter på den resterende gulvflaten. TG2. Det anbefales å utføre omfuging av dusjsone med mykfug (silikon) for å sikre optimal tetthet, og det er noe bruksslitasje på gulvflisene. TG2 Det er noe bom (hulrom) under enkelte fliser i dusjsone. TG2

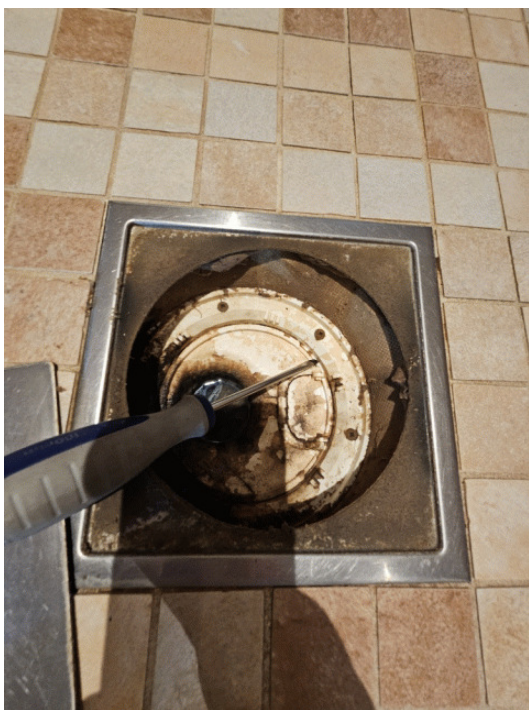
#### **TG 2** 7.1.3 Membran, tettesjiktet og sluk

Det er påvist avvik i forhold til sluk, rørgjennomføringer, mansjetter eller klemring.

Det ble ikke foretatt hull boring, da rørgjennomføringen går igjennom kjøkkenvegg og yttervegg. Ved en hull boring der kan det føre til skade på vannrør. TGIU Ytterligere undersøkelser må gjøres.
