Ommundsvegen 7 4344 BRYNE

Tilstandsrapport Eierskifte

Boligtype: Rekkehus

Byggeår: 2020

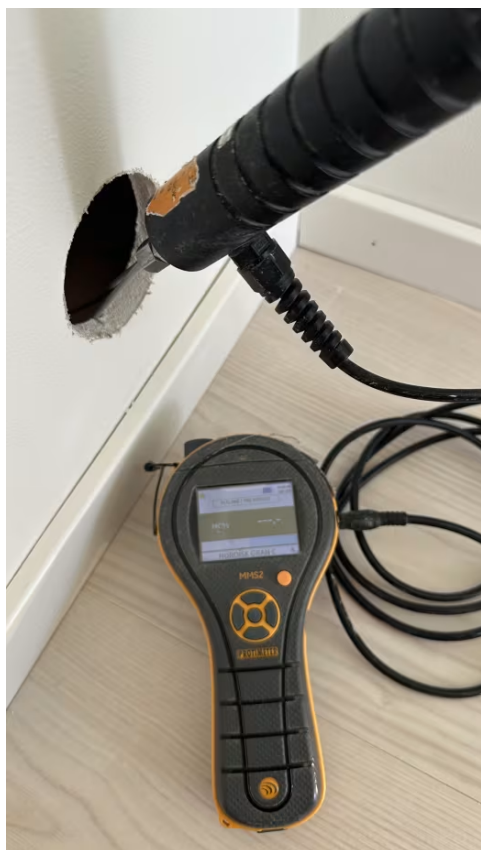
6.15 Våtrom: 2.etasje - Bad

- Gulvet har fall til sluk, men dette er mindre enn referansenivået. Noe mindre vannansamling omliggende sluk ved spyling.
- Oppbrett av membran ved dør er mindre enn 15 mm. Funksjon ivaretatt, ingen behov for tiltak.
- Krakelering i sillikonfuge over innbygget sisterner.

Ingen registrert fukt ved hulltaking.

Beskrivelse av overflate	
Flis på gulv og vegg. Utstyr: Dusjnisse, vegg hengt toalett, og servant i innredning. Mekanisk avtrekk. Varmekabler i gulv. Ca 29 mm fall fra gulv ved dør til topp slukrist. Ca 11 mm fall fra gulv ved dør til gulv ved nedsenk. Ca 13-15 mm sillikoernt dørterskel, synlig membran ved dørlist.	
Er det gjennomført arbeider etter opprinnelig byggeår?	Nei
Er det påvist avvik i krav om høydeforskjell på tettesjikt/fall til sluk?	Ja
Er det fare for at lekkasjevann fra installasjoner i rommet ikke når sluket?	Nei
Er vindu eller dør plassert i våtsone (utsatt for vannsprut)?	Nei
Er det gjennomføringer i vegg/tak mot kald sone?	Nei
Er det registrert riss, sprekker i fuger, bom (hulrom) under flis?	Nei
Er det påvist tegn på sopp/råteskader/fuktskader på overflater eller skadedyr?	Nei
Er det registrert knirk i gulvet?	Nei

Det er utført søk med fuktindikator i og omkring våtsoner. Undersøkelsen viser ingen tegn til fukt i konstruksjonen.

Hulltaking er foretatt fra tilstøtende rom mot våtsone uten å påvise avvik.

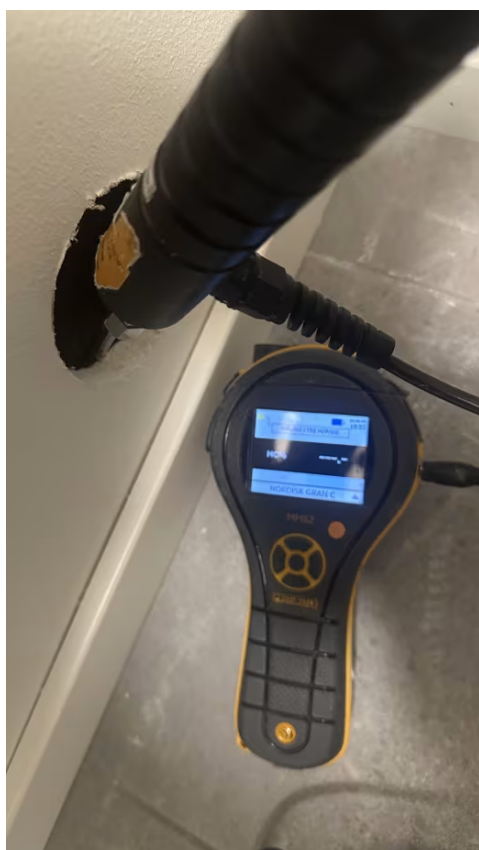
6.16 Våtrom: 1. etasje - Vaskerom/bi-inngang

- Gulvet har fall til sluk, men dette er mindre enn referansenivået.
- Oppbrett av membran ved dør mot gang er mindre enn 15 mm. Funksjon ivaretatt med waterguard, ingen behov for tiltak.
- Manglende sokkel/membran omliggende rør oppstikk i gulv, anbefaler å heve resillikonere omliggende rør.

Det er utført søk med fuktindikator i og omkring våtsoner. Undersøkelsen viser ingen tegn til fukt i konstruksjonen.

Hulltaking er foretatt fra tilstøtende rom mot våtsone uten å påvise avvik.
