# Tilstandsrapport

Fritidsbolig

Græsbergvegen 222, 2218 LUNDERSÆTER

Oppdragsnr.: 20580-1770

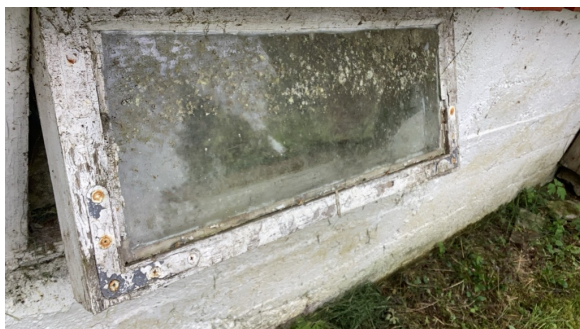
Det er slitasje på overflater og oppsprekking i kitt.

Eksempel på slitasje.

Ut fra alder og tilstand så er vinduer modne for utskifting. Evt. kan det utføres restaurering, men utskifting til vinduer med isolerglass anbefales.

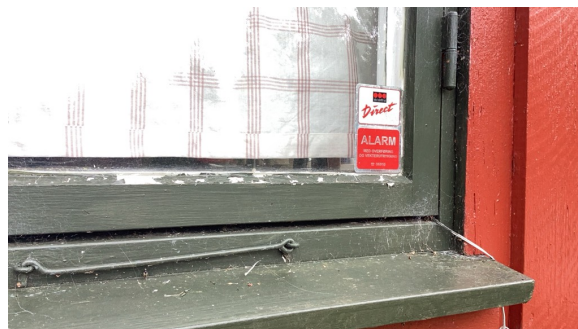
Eksempel på slitasje.

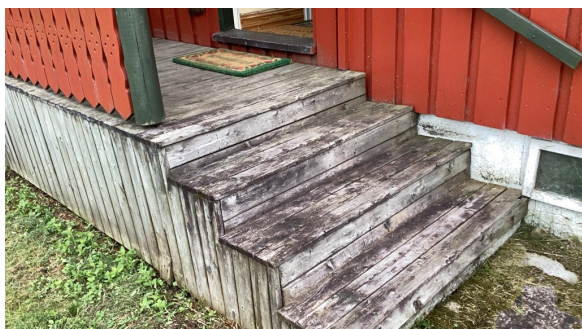
Eksempel på slitasje.

Vedlikehold av overflater.

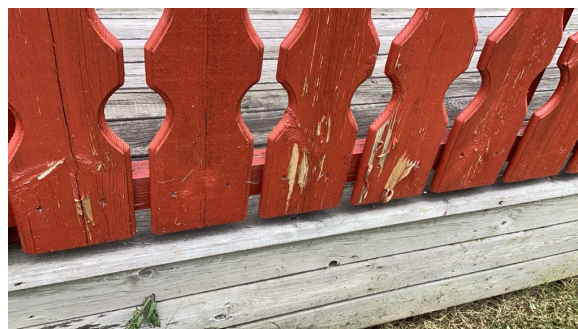
Eksempel på slitasje.

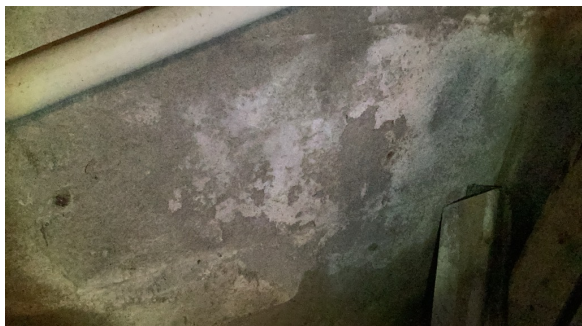
Enkle og grove overflater med stedvis sprekker, saltutslag og avskaling på vegger.

Eksempel på avskaling på vegg

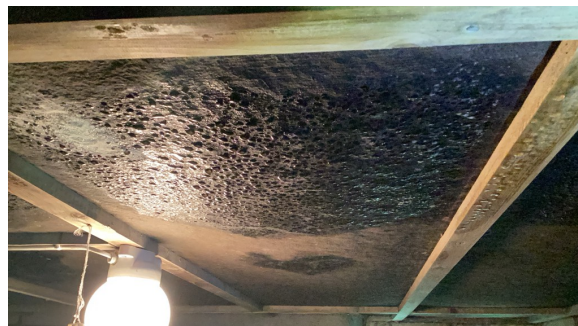
Kjeller har et fuktig klima og det er fuktinnhold i treverk i kjeller på over fibermetning (30 vektprosent). Fuktinnhold i treverk på over 20 vektprosent medfører fare for utvikling av sopp og råte.

Det er kondens på overflater.

Ventilering av kjeller bør bedres slik at fuktinnhold i treverk i kjeller syker til godt under 20 vektprosent. Tiltak utover ventilering kan vise seg nødvendig.

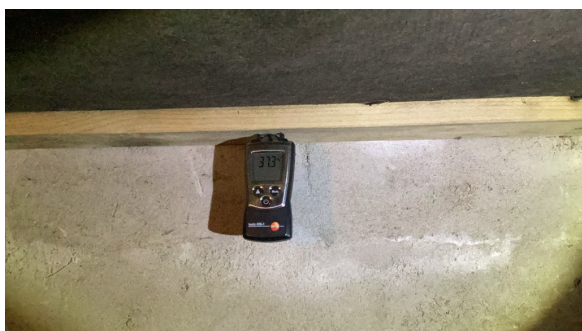
Fukttinnhold i treverk på over 30 vektprosent.
