# Tilstandsrapport

Boligbygg med flere boenheter

Carl Konows gate 36 , 5162 LAKSEVÅG

Befaringsdato: 19.02.2026

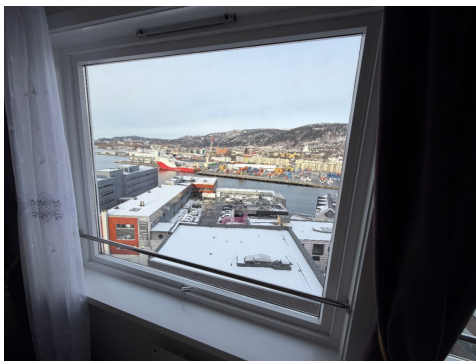
### ! TG 1 Vinduer

Bygningen har malte trevinduer datert 1988.  
Det er planer om utskiftning av vinduer i bygget. Vinduer i felles trappegang er nylig byttet.

**Årstall:** 1988      **Kilde:** Produksjonsår på produkt

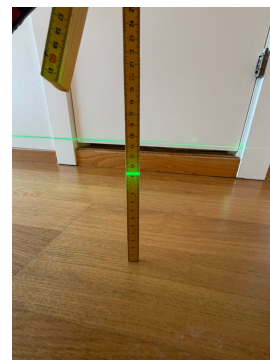
### ! TG 1 Etasjeskille/gulv mot grunn

Etasjeskiller er av betongdekke. Kontrollert med laser.

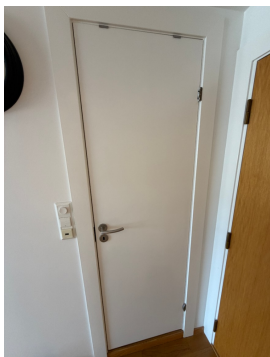
### ! TG 1 Innvendige dører

Malt glatt dør til bad..

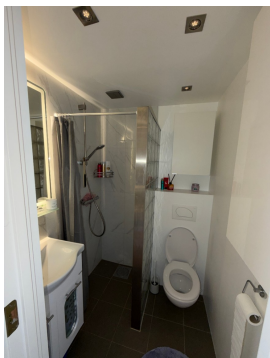
### 10.ETASJE > BAD - 2.2M2

Bad med ukjent alder.  
Selger opplyser i sin egenerklæring at det er lagt flis på flis i 2025.

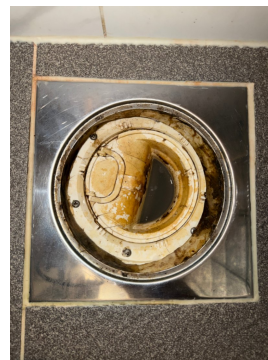
#### TG 2 Sluk, membran og tettesjikt

Det er plastsluk og smøremembran med ukjent utførelse.

- Mer enn halvparten av forventet brukstid er passert på membranløsningen.

Smøremembran har en naturlig aldringsprosess i form av kjemisk uttørring. Normal forventet levetid på smøremembran er 10-20 år. Ved å etablere tett dusjkabinett vil badet kunne vare i flere år enn den antatte gjenstående levetiden.

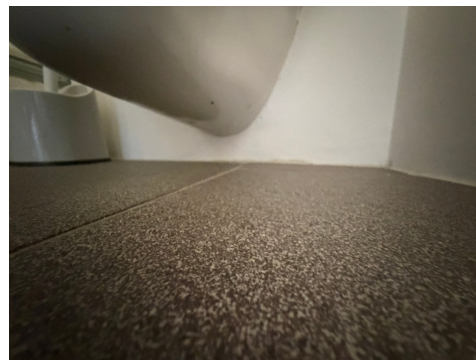
#### TG 2 Sanitærutstyr og innredning

Rommet har innredning med servant og veggmontert toalett.

- Det er ikke påvist tilfredsstillende løsning for å synliggjøre lekkasje fra innebygget sisterner.

Uten dreneringsløsning/lekkasjesikring kan lekkasje på den innebygde sisterner pågå over lang tid uten å bli oppdaget.

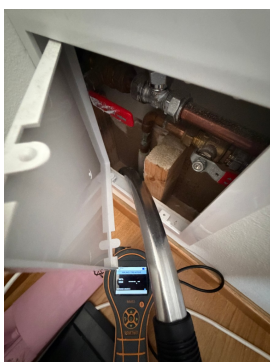
### TG 0 Tilliggende konstruksjoner våtrom

Hulltaking er foretatt uten å påvise unormale forhold. Hulltaking er foretatt fra luke i stue . Fuktmåling i konstruksjonen ble målt til under 6%.

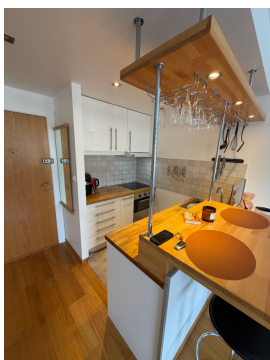
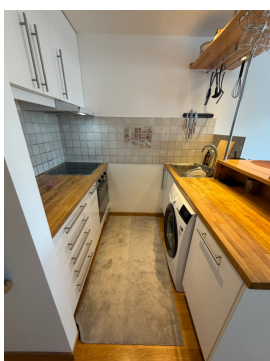
### TG 1 Overflater og innredning

Kjøkkenet har innredning med glatte fronter. Benkeplaten er av heltre. Det er oppvaskmaskin, vaskemaskin, platetopp og stekeovn.

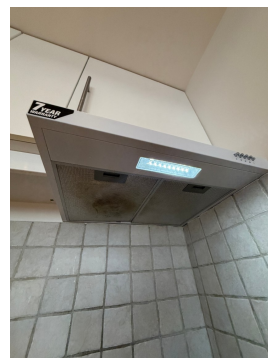
### TG 1 Avtrekk

Det er avtrekk via sentralt avtrekksanlegg i bygget.
