# Tilstandsrapport

Boligbygg med flere boenheter

Carl Konows gate 36 , 5162 LAKSEVÅG

Befaringsdato: 19.02.2026

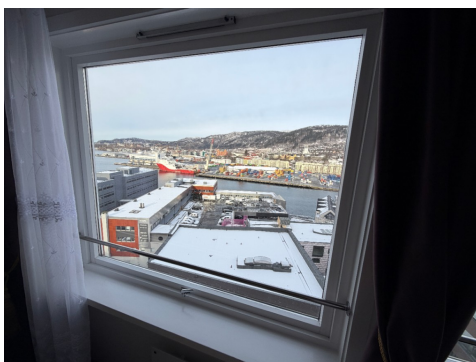
### ! TG 1 Vinduer

Bygningen har malte trevinduer datert 1988.  
Det er planer om utskiftning av vinduer i bygget. Vinduer i felles trappegang er nylig byttet.

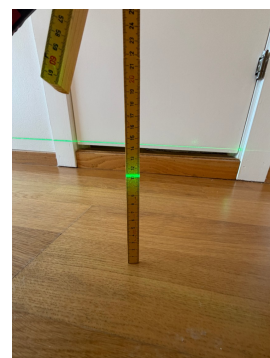
### ! TG 1 Etasjeskille/gulv mot grunn

Etasjeskiller er av betongdekke. Kontrollert med laser.

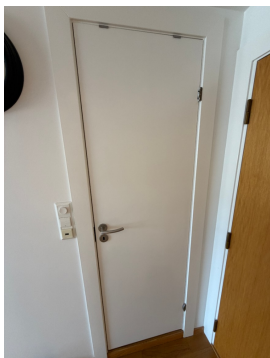
## TG 1 Innvendige dører

Malt glatt dør til bad..

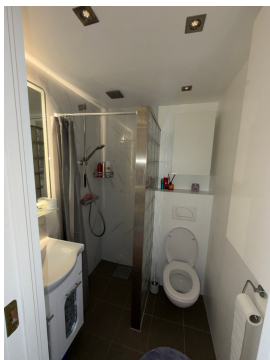
### 10.ETASJE > BAD - 2.2M2

Bad med ukjent alder.

Selger opplyser i sin egenerklæring at det er lagt flis på flis i 2025.

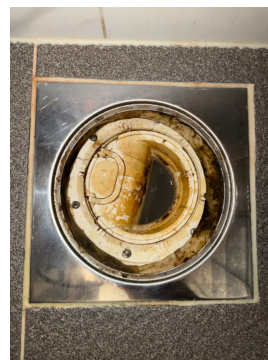
## TG 2 Sluk, membran og tettesjikt

Det er plastsluk og smøremembran med ukjent utførelse.

- Mer enn halvparten av forventet brukstid er passert på membranløsningen.

Smøremembran har en naturlig aldriingsprosess i form av kjemisk uttørking. Normal forventet levetid på smøremembran er 10-20 år. Ved å etablere tett dusjkabinett vil badet kunne vare i flere år enn den antatte gjenstående levetiden.

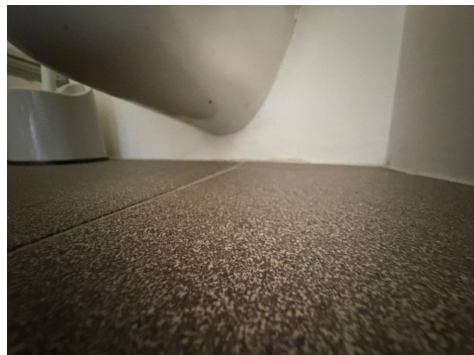
## TG 2 Sanitærutstyr og innredning

Rommet har innredning med servant og veggmontert toalett.

- Det er ikke påvist tilfredsstillende løsning for å synliggjøre lekkasje fra innebygget sistene.

Uten dreneringsløsning/lekkasjesikring kan lekkasje på den innebygde sistene pågå over lang tid uten å bli oppdaget.

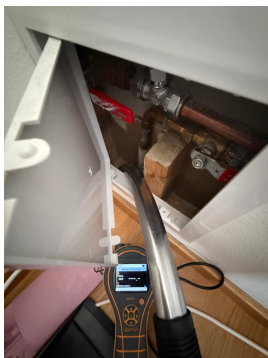
### TG 0 Tilliggende konstruksjoner våtrom

Hulltaking er foretatt uten å påvise unormale forhold. Hulltaking er foretatt fra luke i stue . Fuktmåling i konstruksjonen ble målt til under 6%.

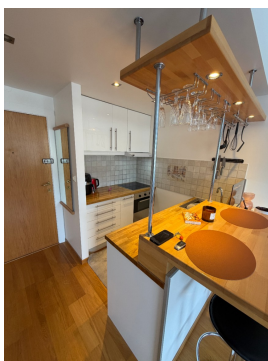
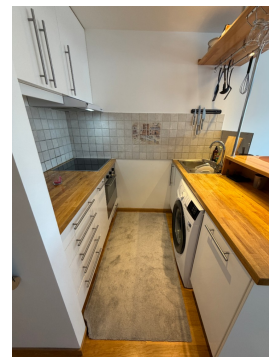
### TG 1 Overflater og innredning

Kjøkkenet har innredning med glatte fronter. Benkeplaten er av heltre. Det er oppvaskmaskin, vaskemaskin, platetopp og stekeovn.

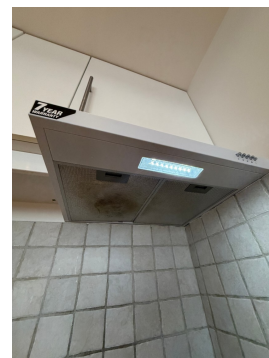
### TG 1 Avtrekk

Det er avtrekk via sentralt avtrekksanlegg i bygget.
