Tilstandsrapport

📍 Lifjellveien 25 A, 4310 HOMMERSÅK

Befaringsdato: 13.08.2024

Oppdragsnr.: 20694-1015

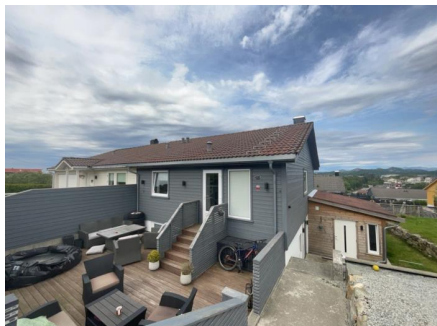
TG 1 Nedløp og beslag

Takrenner og nedløp av metall, byttet i 2018.
Pipebeslag over tak ble montert i 2022

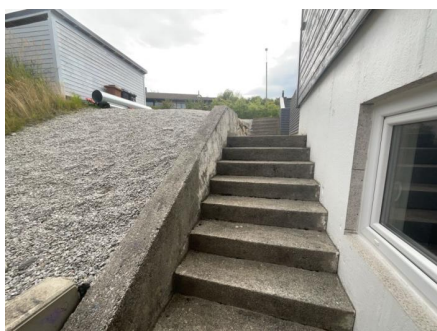
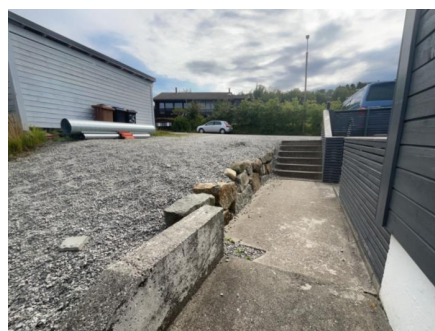
- Rekkverk må monteres for å lukke avviket.

Rekkverk er nødvendig for å unngå fallskader, og er et krav i byggtknisk forskrift.

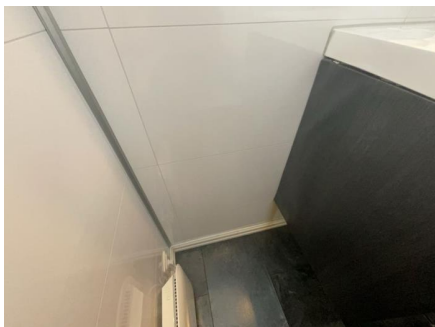
- Det er påvist skade som følge av angrep av fukt/råte.
- Det er ikke påvist tilfredsstillende løsning for å synliggjøre lekkasje fra innebygget systerne.
- Det er påvist skader på innredning.
- Toalettrom har kun naturlig avtrekk fra rommet, NS 3600 krever mekanisk avtrekk for å kunne gi TG 0/1.
- Toalettrom mangler tilluftsventilering, f.eks. spalte/ventil ved dør.

Det er fuktskader på servantskap og laminatgulv som følge av vannsøl fra vasken.

Innebygget wc-systerne skal ha lekkasjevarsling i form av f. eks. "vannstopper" med sensor, når den er plassert i rom uten sluk. Konsekvens ved lekkasje er fare for skader i konstruksjoner før lekkasjen oppdages.

- Det må foretas tiltak for å lukke avviket.
- Mekanisk avtrekk bør etableres på toalettrom.
- Gjennomføre ytterligere undersøkelser og foreta utbedring av skade.
- Det bør etableres tilfredsstillende tilluft til toalettrom, f.eks. luftespalte ved dør e.l.

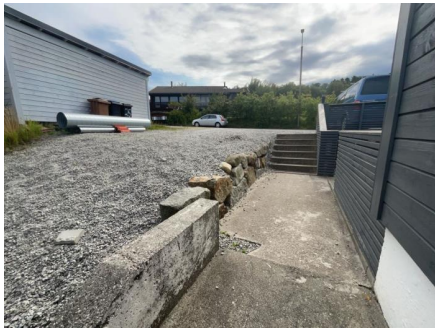
Rekkverk er nødvendig for å unngå fallskader, og er et krav i byggtknisk forskrift.

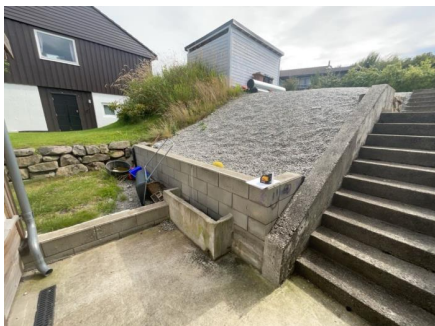
TG 3 Forstøtningsmurer betong

Mur på bakkeplan ved hovedinngang

Rekkverk er nødvendig for å unngå fallskader, og er et krav i byggtknisk forskrift.
