# Tilstandsrapport

📍 Blåskjellveien 14 B, 4310 HOMMERSÅK

# gnr. 109, bnr. 656, snr. 1

Rapportdato: 07.05.2026

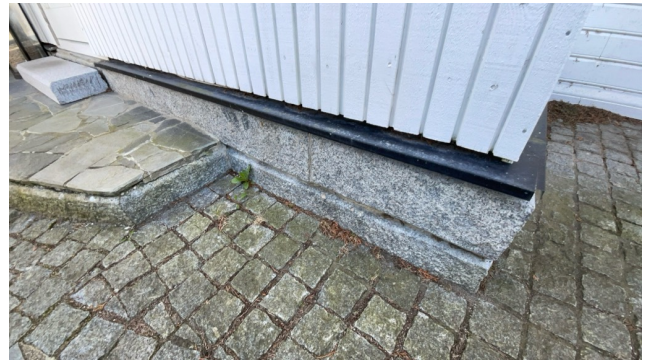
Det er påvist liten avstand mellom kledning og beslag/terreng på side ved inngangsparti. Dette øker fuktbelastningen på treverket samt reduserer utluftingen bak kledningen.

Liten avstand kledning/beslag ved inngangsparti.

Det anbefales justering av kledning slik at denne er avsluttet med tilstrekkelig avstand mellom kledning og terreng/beslag. Det gjøres oppmerksom på at dette kan medføre behov for justeringer av bakenliggende lekter og museband.

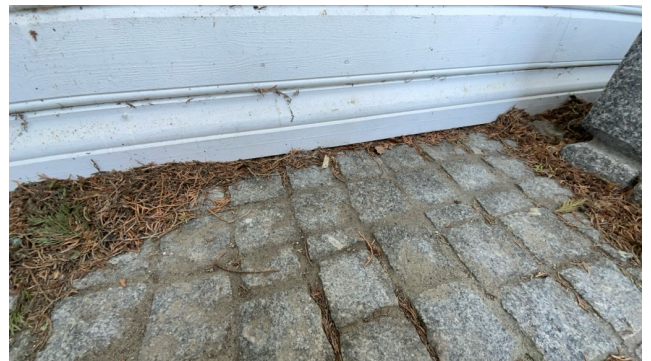
Liten avstand kledning/terreng.

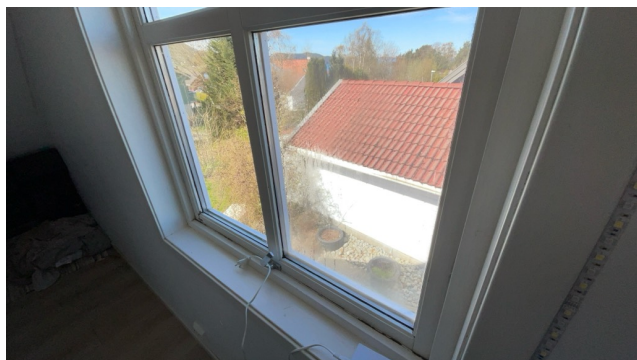
Punktert glass i vindu.

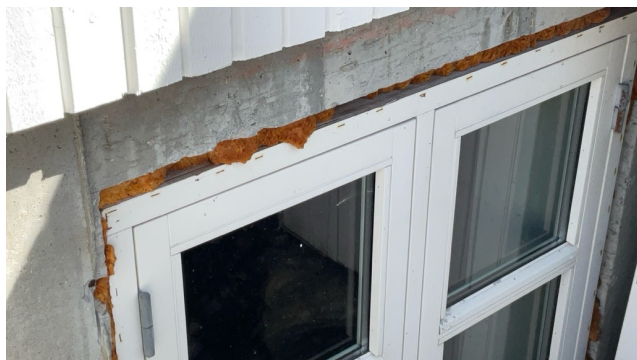
Det er ikke tilstrekkelig tettet utvendig rundt vindu til kjeller.

Det bør fuges eller teipes samt listes rundt kjellervindu i grunnmur.

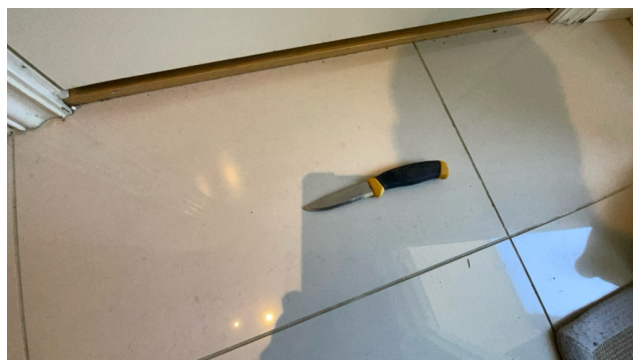
Det er registrert "bom"/manglende limdekning i/under flis på gulv ved inngangsdør og toalettrom i 1. etasje.

Det gjøres oppmerksom på at fliser med "bom" er mer utsatt for sprekkdannelse om de belastes feil, og må påregnes skiftet om sprekkdannelse oppstår.

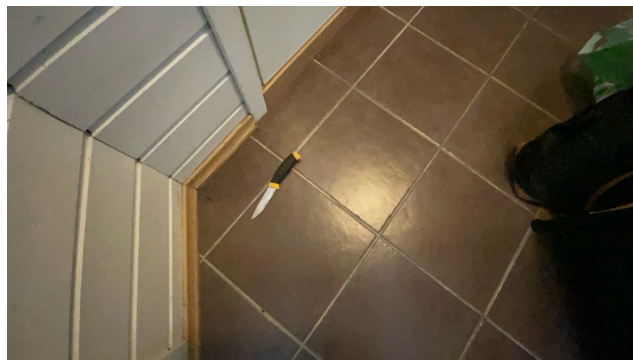
Det er registrert "bom"/manglende limdekning i/under enkelte fliser på gulv i gang i kjeller.

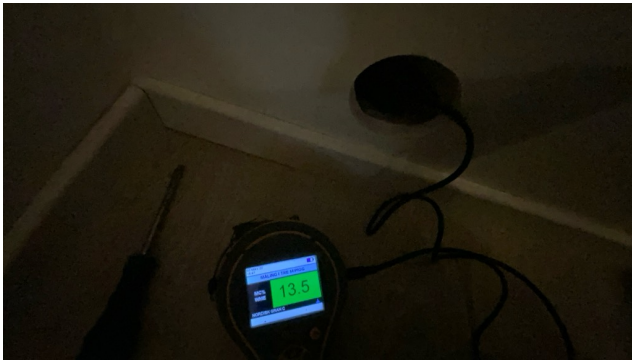
Rom under terreng med laminat på gulv og plater på vegger.  
Hulltaking er foretatt i vegg mot grunnmur, hvor det ikke ble avdekket unormale fuktverdier på befaringsdagen.

Hulltaking er foretatt i vegg mot grunnmur i stue i kjeller.

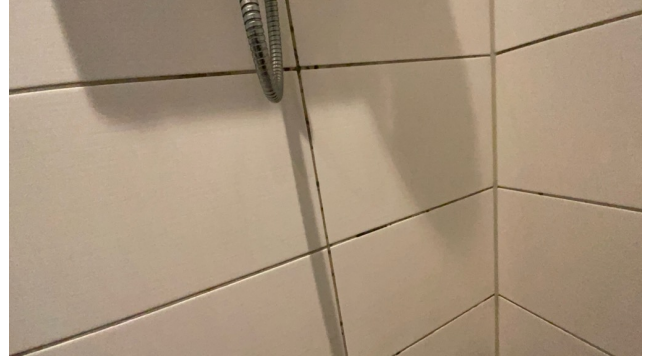
Det er påvist svertesopp i fuger i dusjnise.

- Overflater må rengjøres.

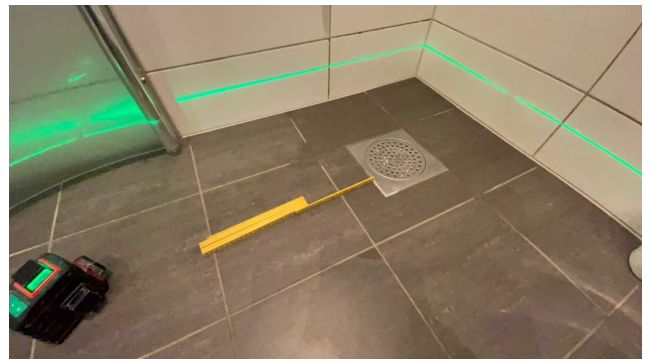
- Det er påvist avvik i fallforhold til sluk i forhold til krav i forskrift på byggetidspunktet.

- Til tross for avviket i fall/høydeforskjell til sluk, vil gulvet fortsatt kunne lede vann mot sluket, men med redusert effektivitet. Dette kan potensielt øke risikoen for vannansamling i enkelte områder av badet.

Det er ikke etablert tilstrekkelig fall på gulv mot sluk i dusjnise.

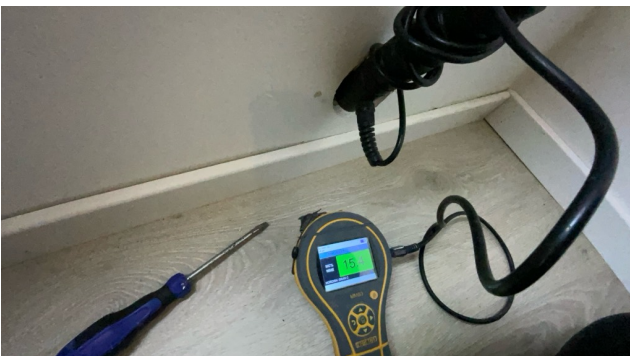
Hulltaking er foretatt i vegg fra tilstøtende stue, uten å påvise unormale forhold i veggen.

Hulltaking er foretatt i vegg fra tilstøtende stue.

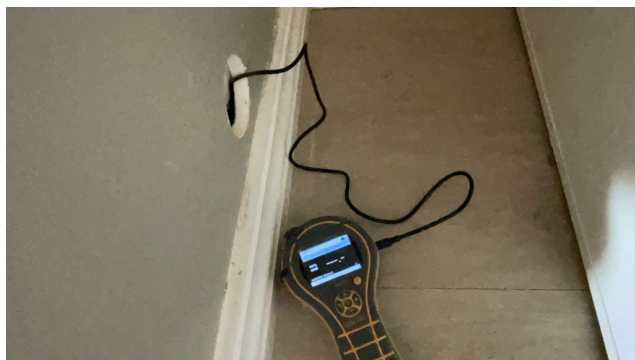
Hulltaking er foretatt i vegg fra tilstøtende gang, uten å påvise unormale forhold i veggen.

Hulltaking er foretatt i vegg fra tilstøtende gang.

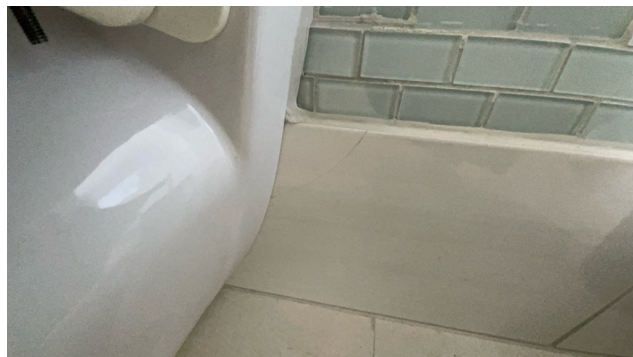
- Det er påvist sprekker i fliser.

Sprukket flis på vegg bak vegghengt toalett.

- Fliser må skiftes.

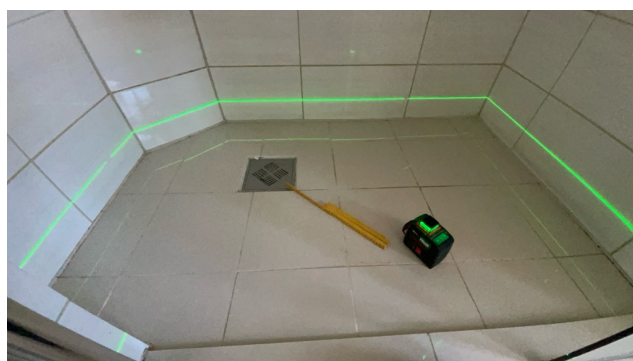
- Det er påvist at noen fliser har bom (hulrom under).
- Det er påvist avvik i fallforhold til sluk i forhold til krav i forskrift på byggetidspunktet.

Det er ikke etablert tilstrekkelig fall på gulv mot sluk i dusjnise.

- Selv om bom eller hull lyd ikke alltid er et umiddelbart problem, bør det overvåkes nøye for eventuell utvikling i sprekker i flisfuger e.l. oppstår. Dette må en foreta tiltak for, for å begrense utviklingen.
- Til tross for avviket i fall/høydeforskjell til sluk, vil gulvet fortsatt kunne lede vann mot sluket, men med redusert effektivitet. Dette kan potensielt øke risikoen for vannansamling i enkelte områder av badet.

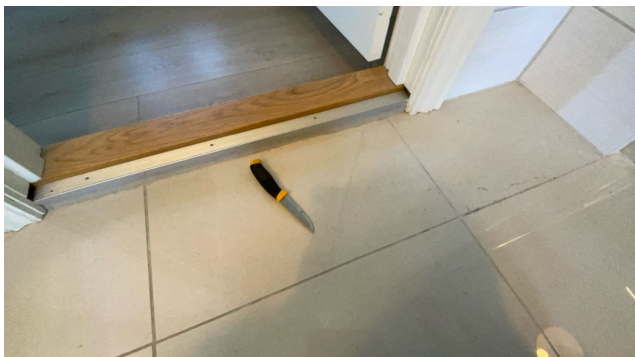
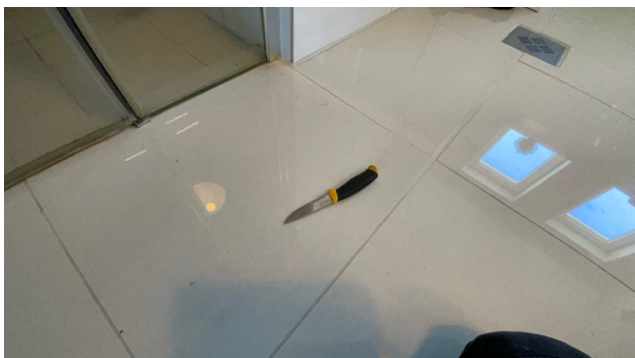
Det er registrert "bom"/manglende limdekning i/under enkelte fliser på gulv.

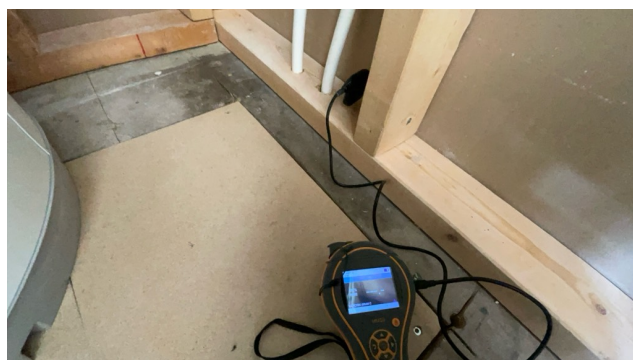
Hulltaking er ikke foretatt da vegg bak våtsone er åpen fra kott. Her er det foretatt visuell inspeksjon samt fuktmåling i trevirke, uten at det er avdekket unormale forhold.

Fuktmåling er foretatt i vegg fra kott bak dusjnische.

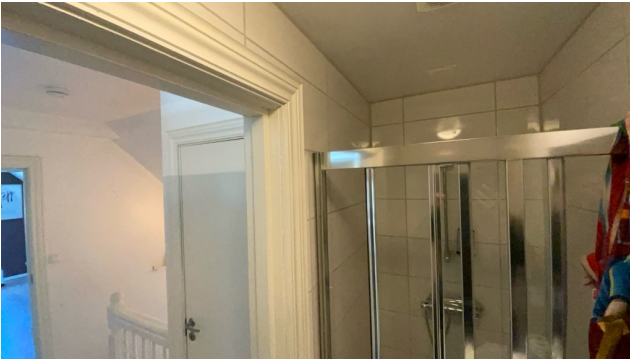
- Det er vindu/dør med ikke fuktbestandige materialer i våtsonen (ved vask, dusj, badekar, osv.), løsningen eller byggematerialet er uegnet.

- Dersom det ikke gjøres tiltak, kan dette medføre oppfukning, oppsvelling og forringelse av materialer over tid og fuktskader på tilstøtende konstruksjoner.

Dør er plassert i våtzone for dusjnasje.

Innvendig dør bør futeskyttes.

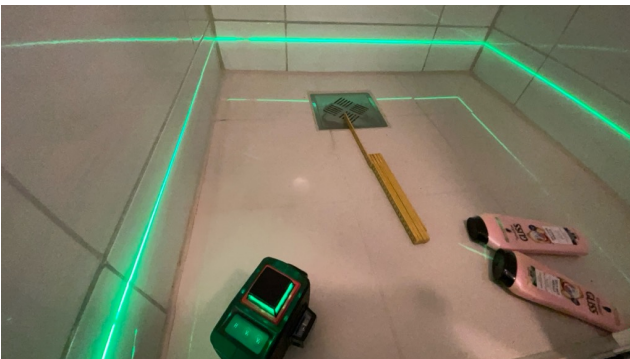
- Det er påvist avvik i fallforhold til sluk i forhold til krav i forskrift på byggetidspunktet.

- Til tross for avviket i fall/høydeforskjell til sluk, vil gulvet fortsatt kunne lede vann mot sluket, men med redusert effektivitet. Dette kan potensielt øke risikoen for vannansamling i enkelte områder av badet.

Det er ikke etablert tilstrekkelig fall på gulv mot sluk i dusjnasje.

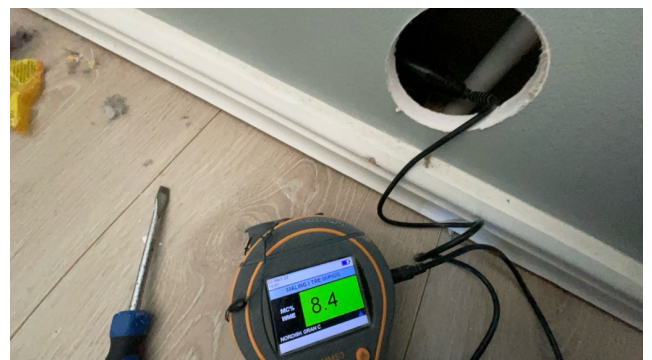
Hulltaking er foretatt i vegg fra tilstøtende soverom, uten å påvise unormale forhold i veggen.

Hulltaking er foretatt i vegg fra tilstøtende soverom.

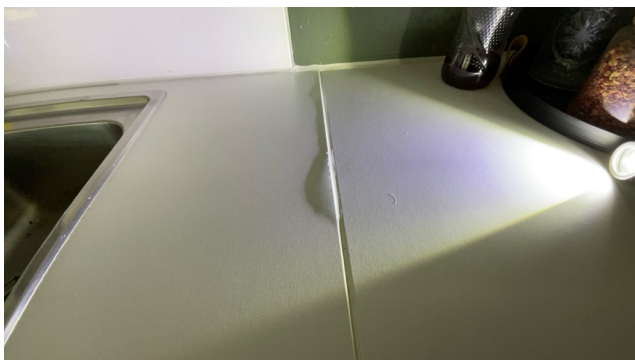
Det er påvist fuktsvelling i skjøt av benkeplater.

Fuktsvelling i skjøt av benkeplater.

For å oppnå TG1 må benkeplater skiftes.

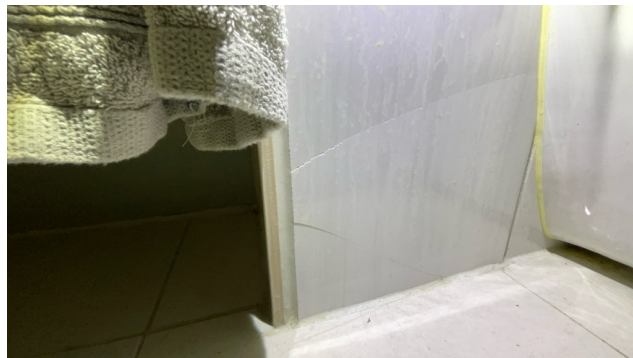
Sprukne fliser i nedre kant av toalettkasse.

Sprukne fliser bør skiftes.

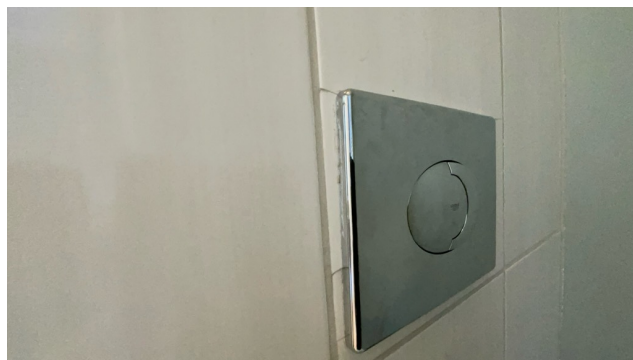
Sprukne fliser bak spyleknapp for toalett.

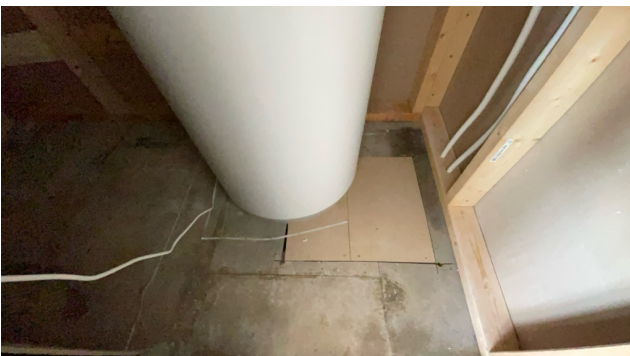
Varmtvannstank i 2.etasje er montert i kott bak bad, hvor det ikke er sluk i gulvet. Ved eventuell lekkasje fra varmtvannsbereder vil lekkasjevann trenge ned i etasjeskiller/konstruksjon og forårsake skade.

Varmtvannstank er montert i kott uten sluk. Det er skjøter/åpninger i plater på gulv. Selv om det er lagt ned vannfølere på gulv, vil lekkasjevann fra bereder renne ned i konstruksjonen ved eventuell lekkasje.

- Det bør etableres tilfredsstillende avrenning eller lekkasjesikring ved varmtvannstank.

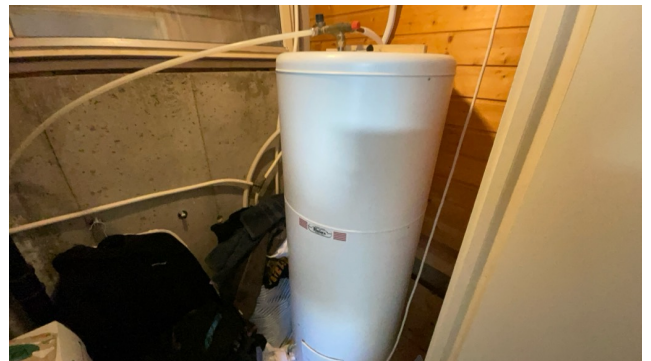
- Det er ikke behov for utbedringstiltak siden tanken fungerer i dag, men ut ifra alder kan skader plutselig oppstå på eldre tanker.

Varmtvannstank, eldre enn 20 år.

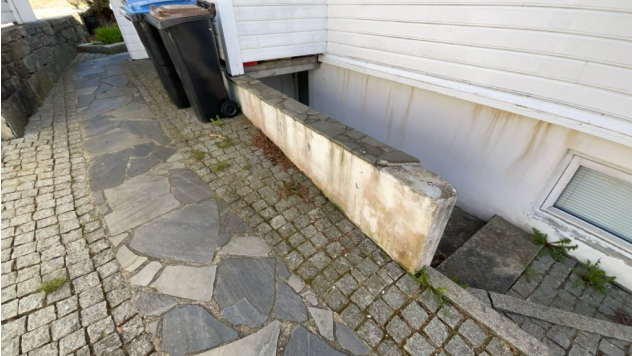
Mur rundt kjellertrapp er for lav iht. krav til sikring.

- Det bør gjennomføres radonmålinger.
- Det er ikke krav om utbedring av rekkverkshøyde opp til dagens forskriftskrav.

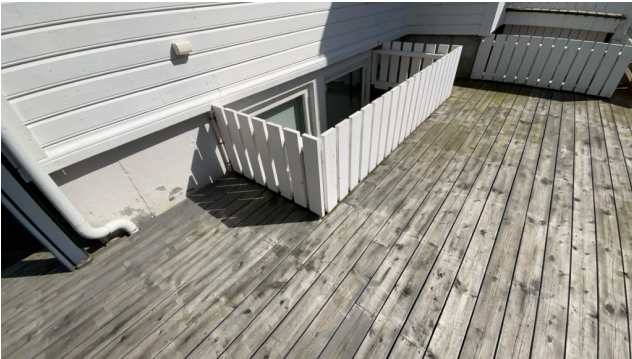
Rekkverk rundt lysgrav ved terrasse er for lavt.
