Blåskjellveien 14B, 4310 HOMMERSÅK

**Innholdsrik del av tomannsbolig -  
Barnevennlig beliggenhet -  
Garasje**

# Tilstandsrapport

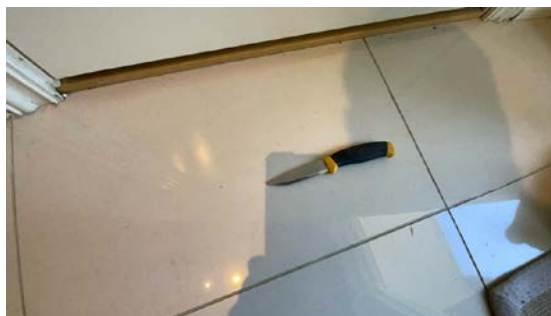
Det er registrert "bom"/manglende limdekning i/under flis på gulv ved inngangsdør og toalettrom i 1. etasje.

Det gjøres oppmerksom på at fliser med "bom" er mer utsatt for sprekkdannelse om de belastes feil, og må påregnes skiftet om sprekkdannelse oppstår.

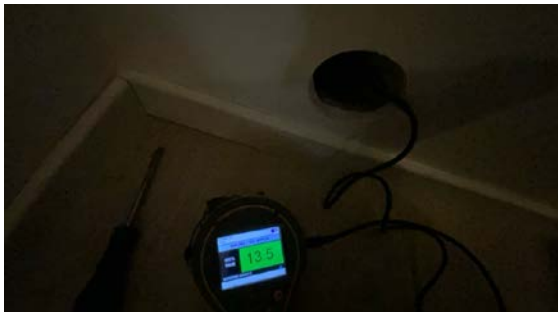
Rom under terreng med laminat på gulv og plater på vegger.  
Hulltaking er foretatt i vegg mot grunnmur, hvor det ikke ble avdekket unormale fuktverdier på befaringsdagen.

Hulltaking er foretatt i vegg mot grunnmur i stue i kjeller.

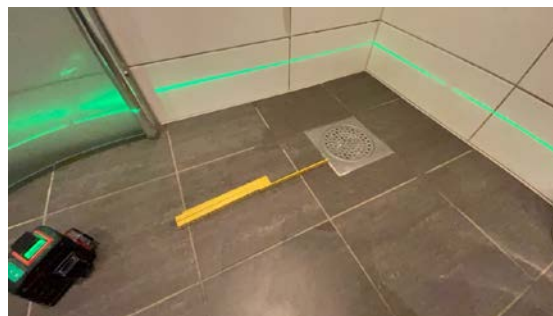
- Det er påvist avvik i fallforhold til sluk i forhold til krav i forskrift på byggetidspunktet.

Det er ikke etablert tilstrekkelig fall på gulv mot sluk i dusjnise.

- Til tross for avviket i fall/høydeforskjell til sluk, vil gulvet fortsatt kunne lede vann mot sluket, men med redusert effektivitet. Dette kan potensielt øke risikoen for vannansamling i enkelte områder av badet.

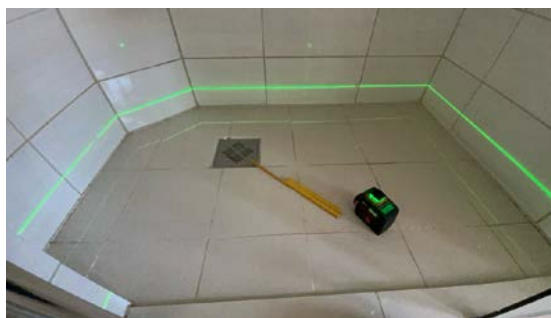
- Det er påvist at noen fliser har bom (hulrom under).
- Det er påvist avvik i fallforhold til sluk i forhold til krav i forskrift på byggetidspunktet.

Det er ikke etablert tilstrekkelig fall på gulv mot sluk i dusjnise.

- Selv om bom eller hull lyd ikke alltid er et umiddelbart problem, bør det overvåkes nøye før eventuell utvikling i sprekker i flisfuger e.l. oppstår. Dette må en foreta tiltak for, for å begrense utviklingen.
- Til tross for avviket i fall/høydeforskjell til sluk, vil gulvet fortsatt kunne lede vann mot sluket, men med redusert effektivitet. Dette kan potensielt øke risikoen for vannansamling i enkelte områder av badet.

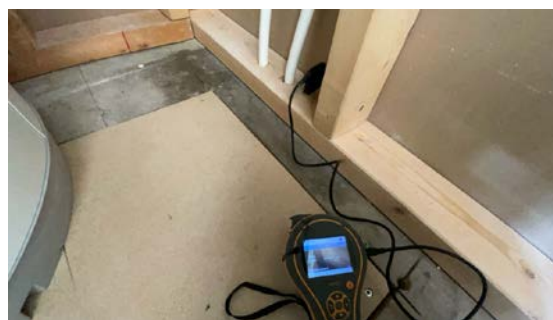
Hulltaking er ikke foretatt da vegg bak våtsone er åpen fra kott. Her er det foretatt visuell inspeksjon samt fuktmåling i trevirke, uten at det er avdekket unormale forhold.

Fuktmåling er foretatt i vegg fra kott bak dusjnise.

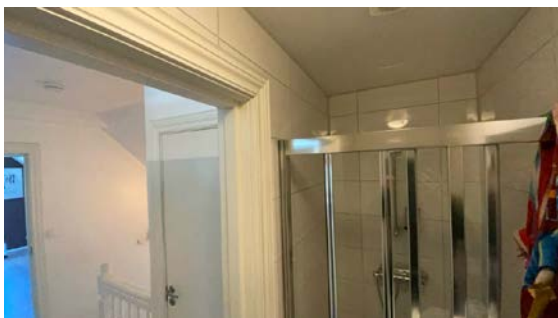
- Dersom det ikke gjøres tiltak, kan dette medføre oppfukning, oppsvelling og forringelse av materialer over tid og fuktskader på tilstøtende konstruksjoner.

Dør er plassert i våtsoner for dusjnise.

Innvendig dør bør beskyttes.

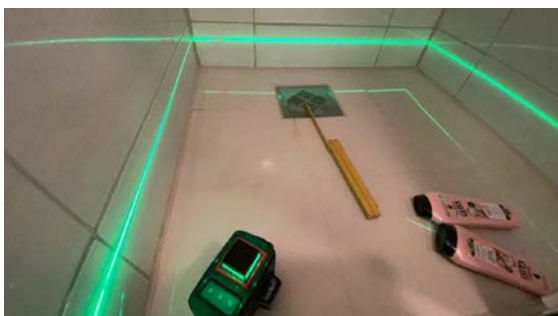
- Det er påvist avvik i fallforhold til sluk i forhold til krav i forskrift på byggetidspunktet.

Det er ikke etablert tilstrekkelig fall på gulv mot sluk i dusjnise.

- Til tross for avviket i fall/høydeforskjell til sluk, vil gulvet fortsatt kunne lede vann mot sluket, men med redusert effektivitet. Dette kan potensielt øke risikoen for vannansamling i enkelte områder av badet.

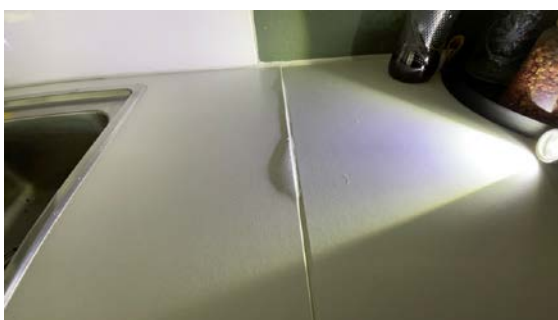
Fuktsvelling i skjøt av benkeplater.

For å oppnå TG1 må benkeplater skiftes.

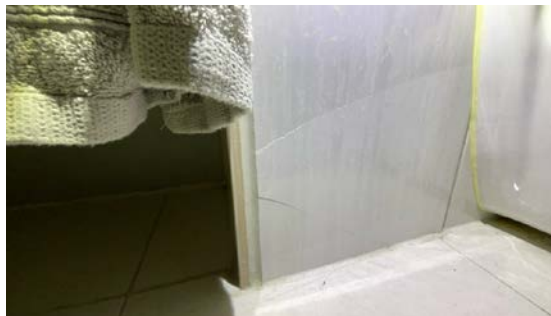
Uten dreneringsløsning/lekkasjesikring kan lekkasjer pågå over lang tid uten å bli oppdaget. Dette kan føre til omfattende fuktskader i omkringliggende byggematerialer.

Sprukne fliser i nedre kant av toalettkasse.

Sprukne fliser bør skiftes.

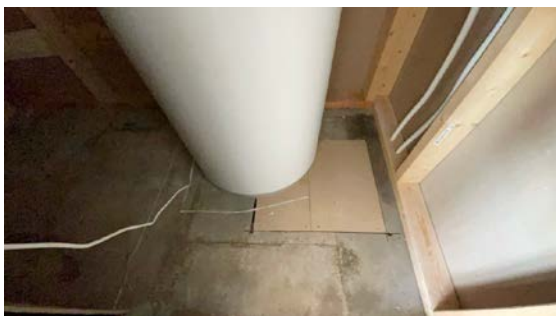
Det er ikke påvist tilfredsstillende avrenning eller annen kompenserende løsning fra varmtvannstank. Varmtvannstank i 2. etasje er montert i kott bak bad, hvor det ikke er sluk i gulvet. Ved eventuell lekkasje fra varmtvannsbereder vil lekkasjevann trenge ned i etasjeskiller/konstruksjon og forårsake skade.

Varmtvannstank er montert i kott uten sluk. Det er skjøter/åpninger i plater på gulv. Selv om det er lagt ned vannfølere på gulv, vil lekkasjevann fra bereder renne ned i konstruksjonen ved eventuell lekkasje.

- Det bør etableres tilfredsstillende avrenning eller lekkasjesikring ved varmtvannstank.

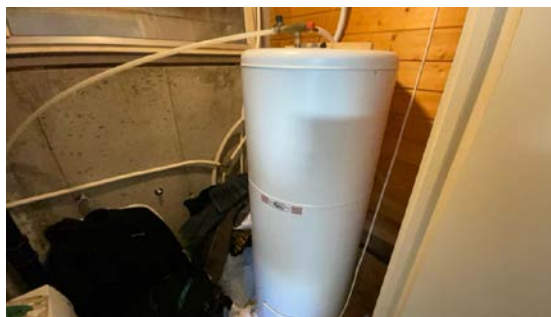
Varmtvannstank, eldre enn 20 år.

- Det er ikke behov for utbedringstiltak siden tanken fungerer i dag, men ut ifra alder kan skader plutselig oppstå på eldre tanker.
