# Tilstandsrapport

Sam Eydes gate 2 B, 3660 RJUKAN
-

# gnr. 126, bnr. 202
-

# Andelsnummer 7

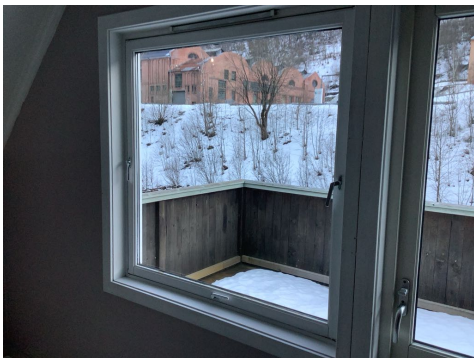
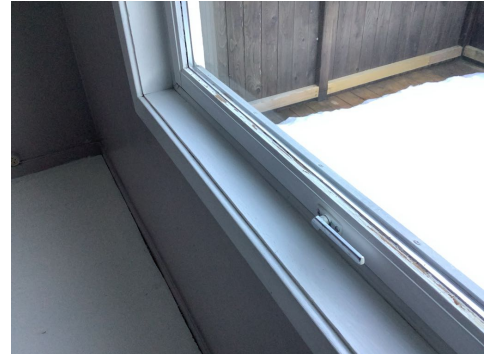
- Det er påvist at enkelte vinduer er vanskelig å åpne/lukke.
- Karmene i vinduer er slitte og det er sprekker i treverket.

- Det må påregnes noe vedlikehold og at enkelte vinduer må skiftes ut.
- Vinduer må justeres.

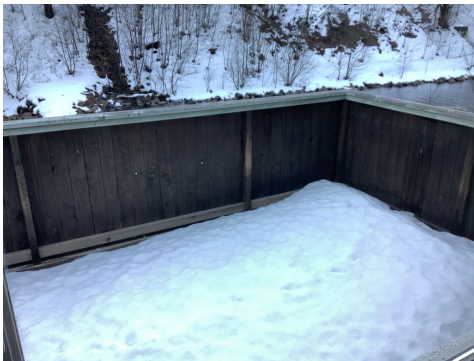
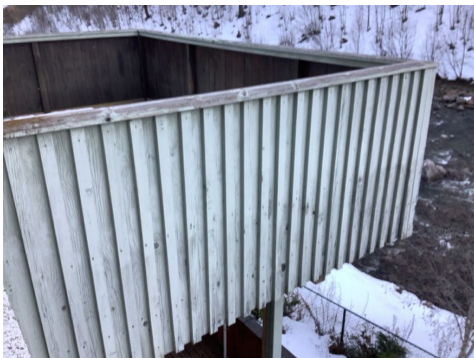
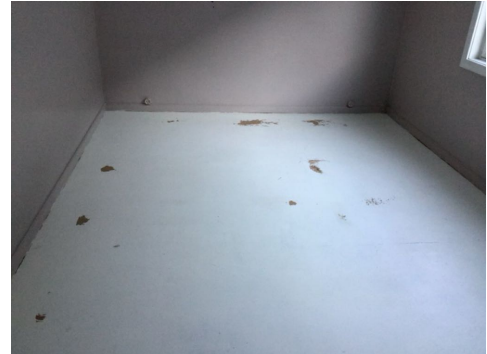
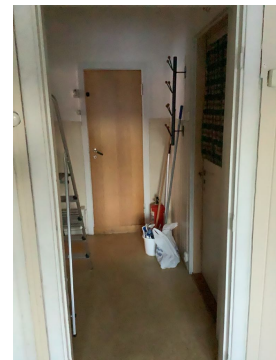
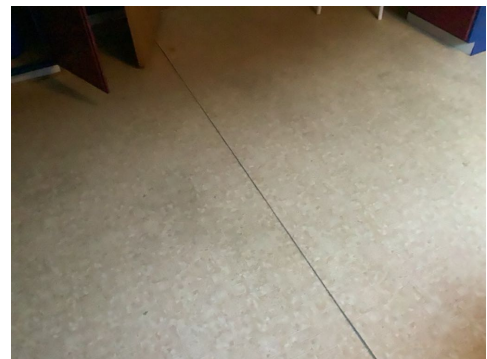
### ! TG IU Balkonger, terrasser og rom under balkonger

Utvendige veranda.  
Fundamentert på søyler til terreng.  
Bærekonstruksjon og spaltegulv i trykkimpregneret virke. Rakkverk i tre, malt.

- Det bør foretas nærmere undersøkelser av balkong/terrasser når den er snøfri.

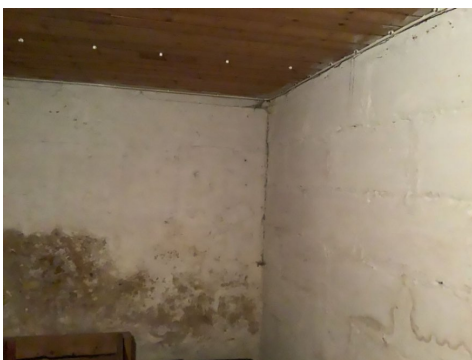
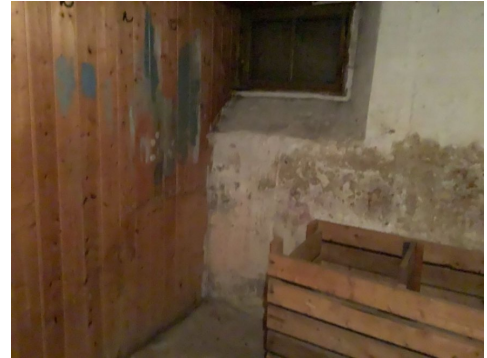
- Det er påvist indikasjoner på noe fuktgjennomtrenging inn i kjellermur.

- Det påviste fuktnivå gir grunn til å overvåke konstruksjonen jevnlig for å se utvikling over tid, og eventuelt foreta tiltak for å unngå fuktskader.

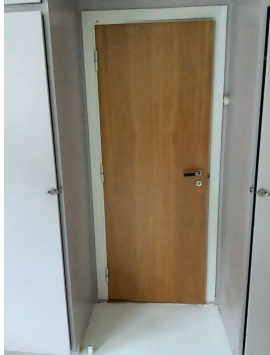
## TG 2 Innvendige dører

- Det er påvist avvik som tilsier at det bør foretas tiltak på enkelte dører.
- Enkelte av innvendige dører har en del slitasje.

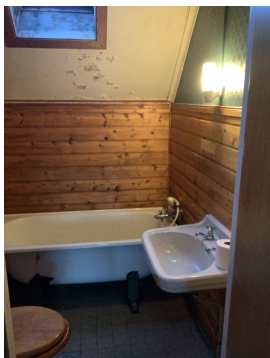
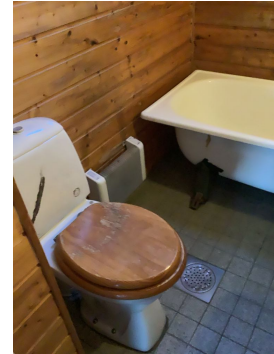
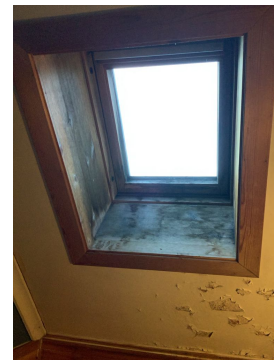
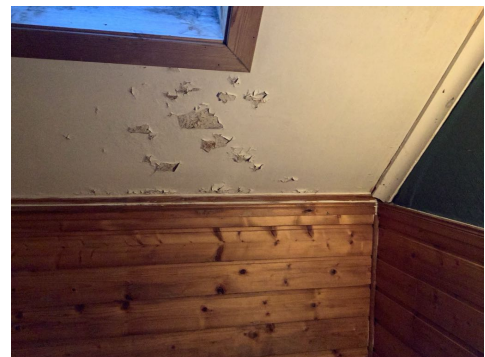
Det er bestemt i ny forskrift at alle våtrom bygget før 1997 skal ha en tilstandsgrad 3 på grunn av forventet levetid er overskredet og stor fare for avvik og skader.

Det er opplyst at gulv ikke er vannsikkert og har lekkasje.

- Våtrommet må totalrenoveres. Alle forhold med tettesjikt, våtzone, sluk m.m. må dokumenteres.

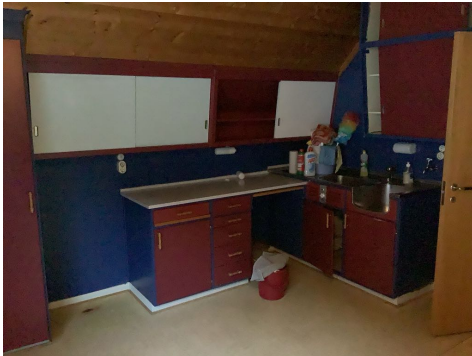
- Det er påvist skader/fuktskjolder i kjøkkengulvet.
- Det er registrert utettheter eller vannlekkasjer i røropplegg.
- Kjøkkeninnredningen er av eldre dato, og den mangler bruksfunksjoner/løsninger som er forventet på et kjøkken.

- Det er påregnelig med utskiftning/utbedringer av kjøkkeninnredningen.
- Lekkasje må tettes. Strakstiltak nødvendig.
- Påviste skader må utbedres.

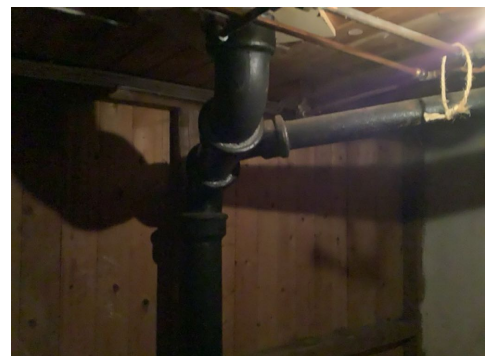
## ! TG 3 Avløpsrør

- Det er påvist skader eller utettheter på sluk/avløp.
- Mer enn halvparten av forventet brukstid er passert på innvendige avløpsledninger.
- Det er påvist at det drypper/lekker fra avløpsrør/skjøter.

- Skader på anlegget må utbedres.
- Skadet del av sluk/avløpsrør må skiftes.
- Tidspunkt for utskiftning av avløpsrør nærmer seg.

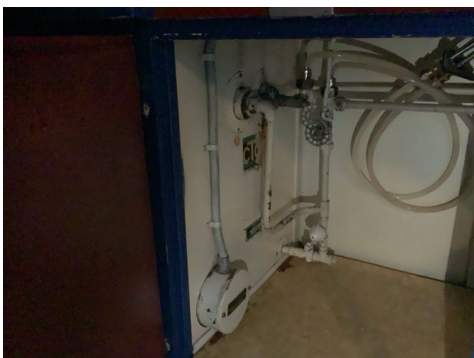
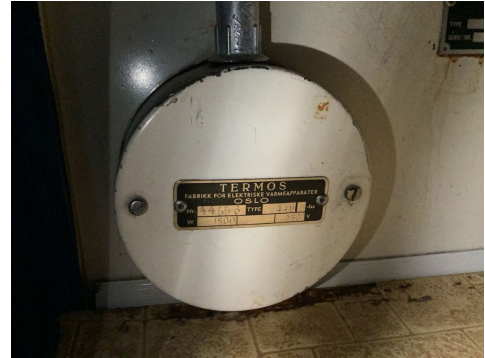
- Det er ikke behov for utbedringstiltak siden tanken fungerer i dag, men ut ifra alder kan skader plutselig oppstå på eldre tanker.

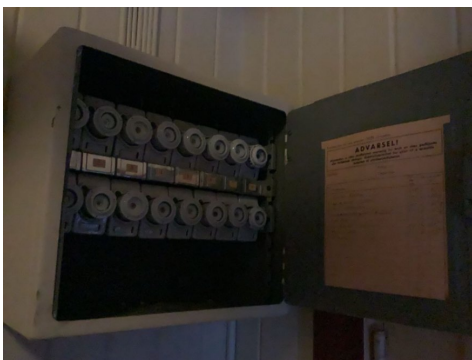
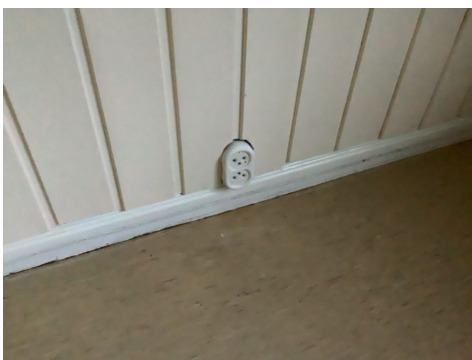
## TG 2 Elektrisk anlegg

11. Foreta en helhetsvurdering av det elektriske anlegget, dets alder, allmenne tilstand og fare for liv og helse. Bør det elektriske anlegget ha en utvidet el-kontroll?  
**Ja Det elektriske anlegget har stikkontakter som står med trepanel inntil frontdeksel.**
