Tilstandsrapport

📍 Austre-Vestre Hola 162, 4540 ÅSERAL

gnr. 9, bnr. 307, snr. 7

Rapportdato: 01.02.2024

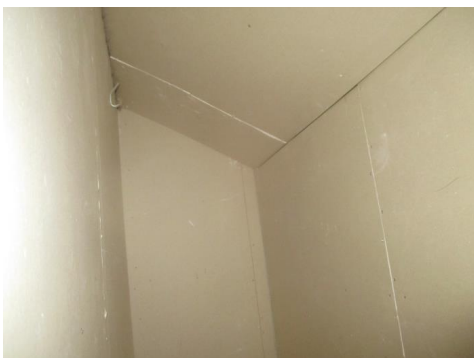
Takkonstruksjonen har mest sannsynlig takstoler. Hele takkonstruksjonen er en lukket konstruksjon som mest sannsynlig er blitt luftet over tak. Eier opplyser at det har vært noe lekkasje som er synlig på himlingsplater i andre etasje. Sameie har planer forat taktekingen skal bli byttet. Se også punkt "overflater".

Har vært lekkasjer i fra yttertaket.

Knekott på siden av badet.

Er planer om å bytte ut taktekingen.

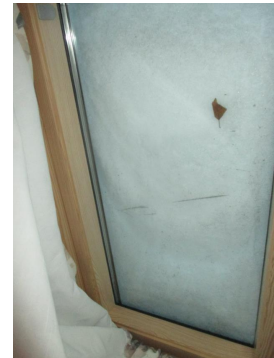
3 stk mindre takvinduer på loftet av type welux. Disse ble ikke funksjonstestet og vurdert utvendig på grunn av større snømengder på yttertaket.

Dekket av større snømengder utvendig.

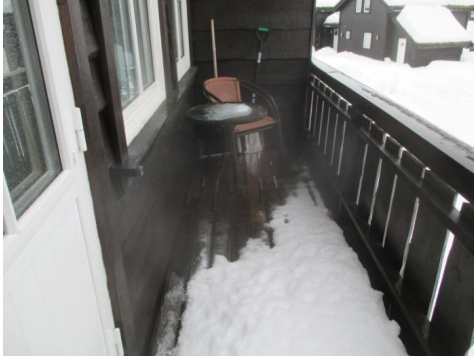
- Rekkverket er for lavt i forhold til dagens krav til rekkverkshøyder.

Deler av veranda.

- Det er ikke krav om utbedring av rekkverkshøyde opp til dagens forskriftskrav.

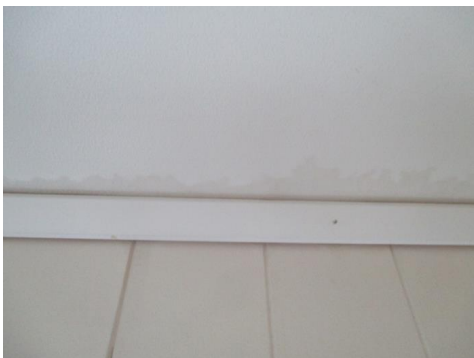
Fuktmerker på himlingsplater langs ytterveggen ved kjøkken og på soverom. Ingen unormale utslag på fuktighetsindikator ved søk i disse områder på befaringen.

Fuktmerker ved kjøkken.

- Gjennomføre ytterligere undersøkelser og foreta utbedring av skade.

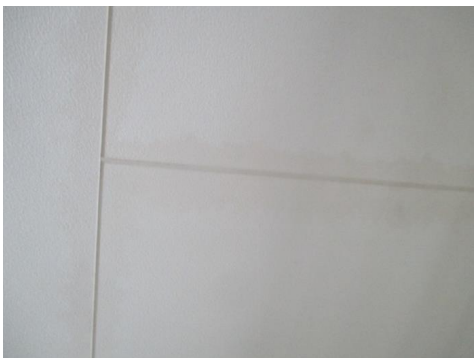
Fuktmerker på soverom.

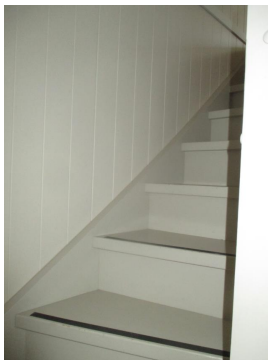
Trapp til loftet.

- Håndløper må monteres på vegg for å tilfredsstille krav på byggetidspunktet.

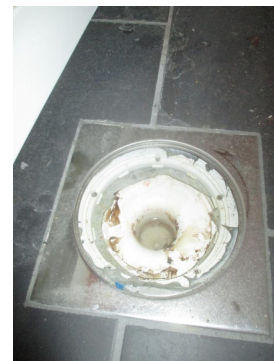
Sluk under dusjkabinett.

- Overvåk tilstanden jevnlig. For å få tilstandsgrad 0 eller 1 må tettesjiktet skiftes ut, men tidspunktet for når dette er nødvendig er vanskelig å si noe om.

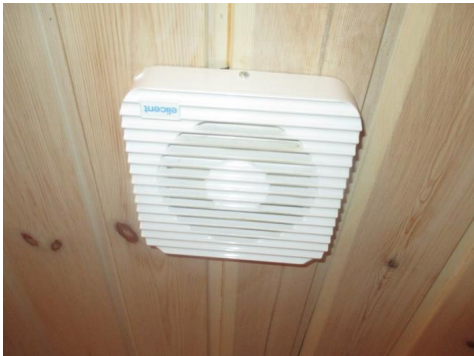
Vifte i himling.

- Det må foretas tiltak for å lukke avviket.
- Det bør etableres tilfredsstillende tilluft til våtrom f.eks. luftespalte ved dør e.l.

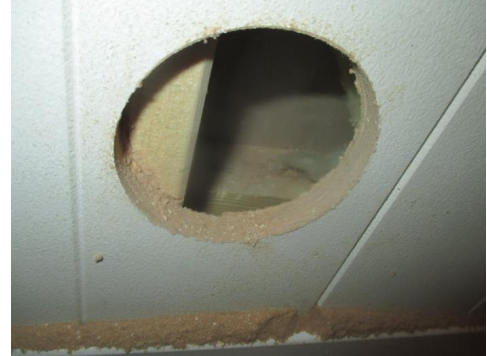
Hulltaking er foretatt i fra soverom, uten å påvise unormale forhold.

Hulltaking i fra soverom.

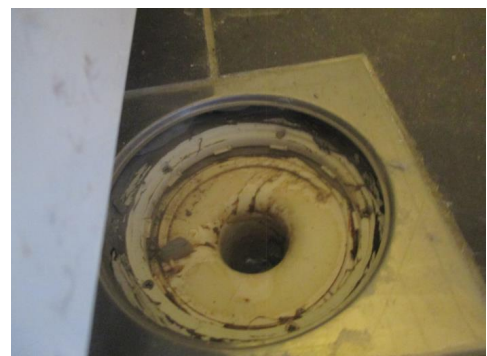
Sluk under dusjkabinett

- Overvåk tilstanden jevnlig. For å få tilstandsgrad 0 eller 1 må tettesjiktet skiftes ut, men tidspunktet for når dette er nødvendig er vanskelig å si noe om.

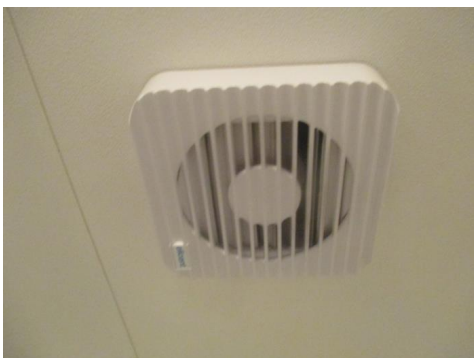
Vifte i himling.

- Det må foretas tiltak for å lukke avviket.
- Det bør etableres tilfredsstillende tilluft til våtrom f.eks. luftespalte ved dør e.l.

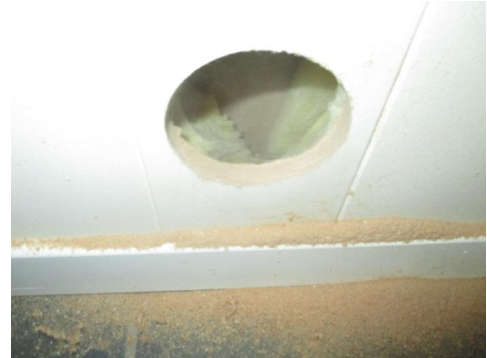
Hulltaking er foretatt i fra bod/teknisk rom, uten å påvise unormale forhold.

Hulltaking i fra bod/teknisk rom.

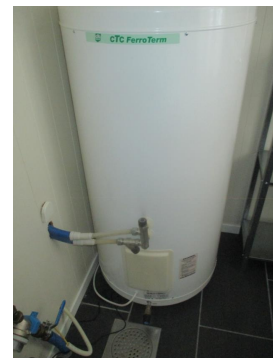
Berder i bod/teknisk rom.

- Det bør etableres tilfredsstillende el-tilkobling etter gjeldende forskrift.
