# Tilstandsrapport

Boligbygg med flere boenheter

Frydensborgveien 12 D, 3772 KRAGERØ

Befaringsdato: 23.10.2025

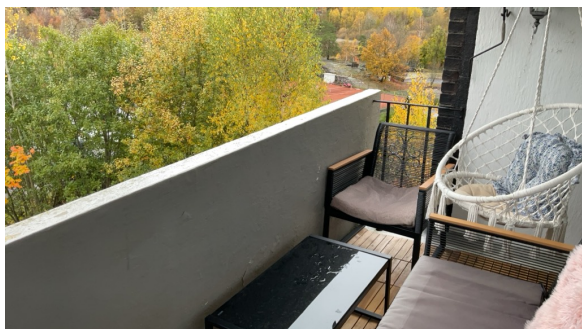
### TG 1 Balkonger, terrasser og rom under balkonger

Det er balkong av betong.

5,5 kvm.

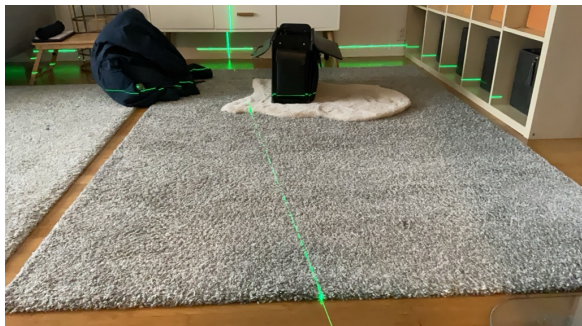
## Radon

Huset ble oppført før det var krav til radonsperre.

- Det er ikke foretatt radonmålinger, og bygget er heller ikke utført med radonsperre.

- Det bør gjennomføres radonmålinger.

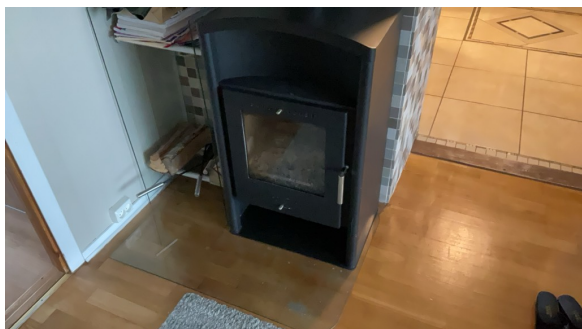
## Pipe og ildsted

- Mer enn halvparten av forventet brukstid er passert på pipe.

- Tidspunkt for piperehabilitering nærmer seg.

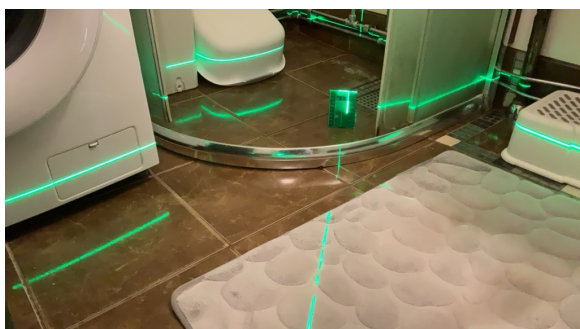
### Overflater Gulv

Det er flislagt gulv og varmekabler.

Flisleggingen er lite fagmessig utført. Det er ikke hjelpesluk utenfor dusjhjørnet.

Våtrommet fungerer med dette avviket. Det må foretas utbedringer for å lukke avviket.

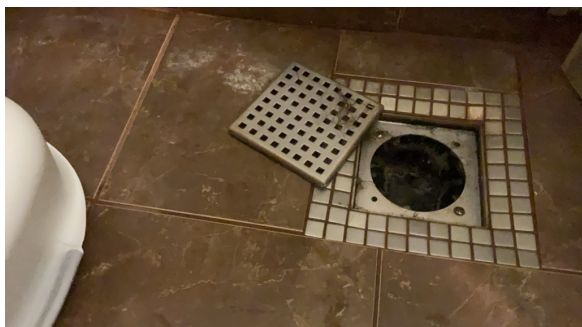
### Sluk, membran og tettesjikt

Det er plastsluk og ukjent membranløsning. En inspeksjon av sluket vil i de fleste tilfeller ikke avdekke om det er benyttet membran, slukmansjett eller gi noe pekepinn om membranens beskaffenhet.

- Mer enn halvparten av forventet brukstid er passert på membranløsningen.

- Det er viktig å merke seg at levetiden til en membran varierer basert på kvalitet, installasjon og bruk. Eldre membraner kan bli sprø og sprekke opp, noe som fører til at de mister sin vanntettende funksjon. Dette kan resultere i vannlekkasjer gjennom vegger og gulv og fuktskader.
- Overvåk tilstanden jevnlig. For å få tilstandsgrad 0 eller 1 må tettesjiktet skiftes ut, men tidspunktet for når dette er nødvendig er vanskelig å si noe om.

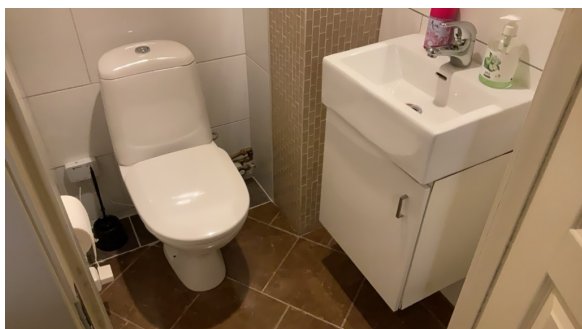
### TG 2 Overflater og konstruksjon

Det er separat wc med servant.

- Toalettrom mangler tilluftsventilering, f.eks. spalte/ventil ved dør.

- Det bør etableres tilfredsstillende tilluft til toalettrom, f.eks. luftespalte ved dør e.l.

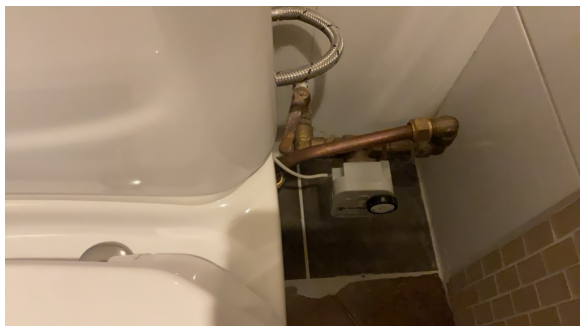
### TG 2 Vannledninger

Vannrør av kobber.

- Det er ikke behov for utbedringstiltak siden anlegget fungerer i dag, men ut ifra alder kan skader plutselig oppstå på eldre anlegg.
