Tilstandsrapport

📍 Vegusdalveien 2020, 4768 ENGESLAND

Oppdragsnr.: 20127-1697

Fritidsbolig - Byggeår: 2015

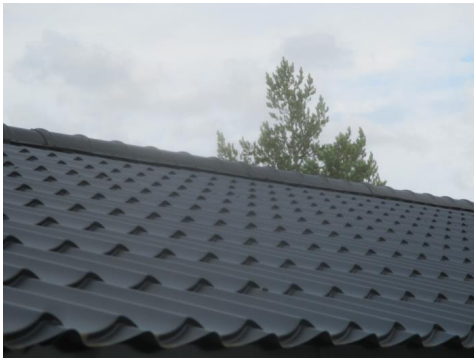
Taktekkingen er av stål/aluminiumsplater. (etterligning av takstein) Taket er besiktiget fra bakkenivå.

Deler av taktekkingen.

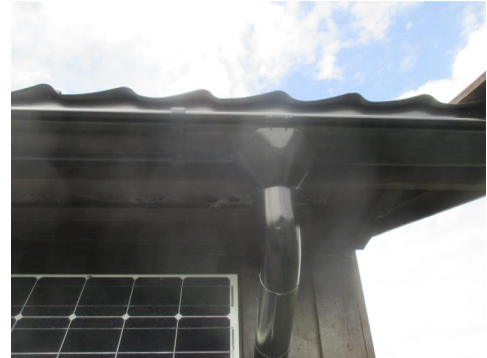
- Det mangler snøfangere på hele eller deler av taket, men det var ikke krav om dette på byggemeldingstidspunktet.

Deler av takrenner med tilhørende deler.

- Det er ikke krav om utbedring opp til dagens krav.

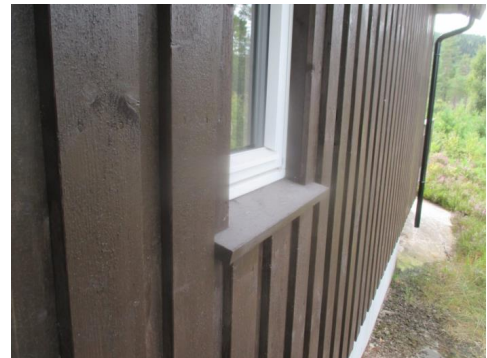
De mest utsatte steder trenger overflatebehandling. Ellers må normalt vedlikehold beregnes på fasader.

Deler av kledningen med tilhørende belistninger.

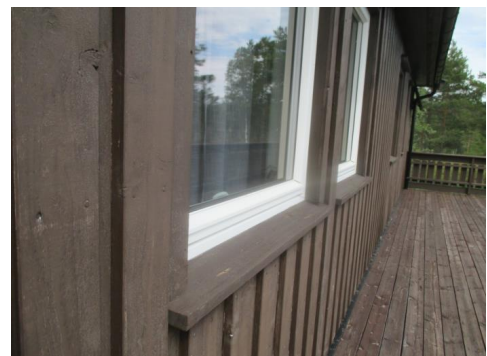
Trenger overflatebehandling på de mest utsatte steder.

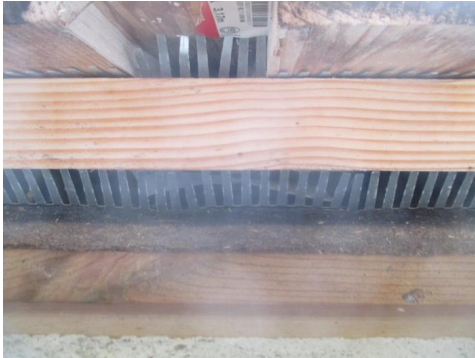
Konstruksjonen er luftet og har museband.

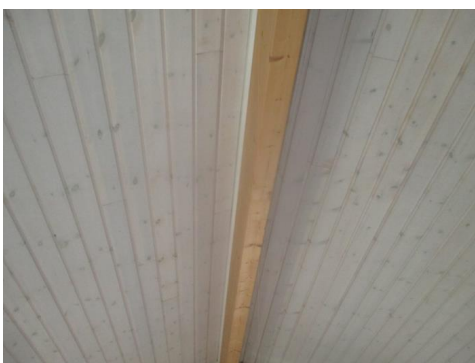
Lukket takkonstruksjon i stue/kjøkken.

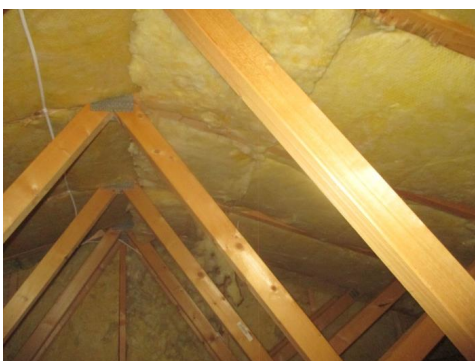
Deler av loftet over soveromsfløyen.

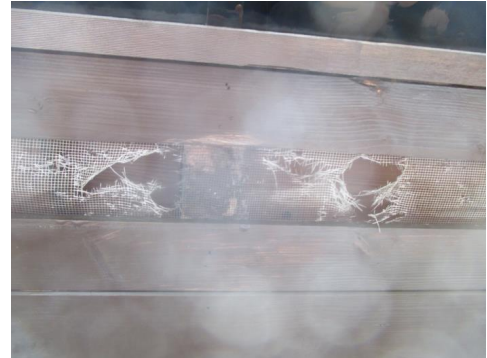
Er en god del hull/skader på fluenetting i gesimsler.

En god del hull/skader på fluenetting i gesimsler.

Anbefaler at netting blir byttet.

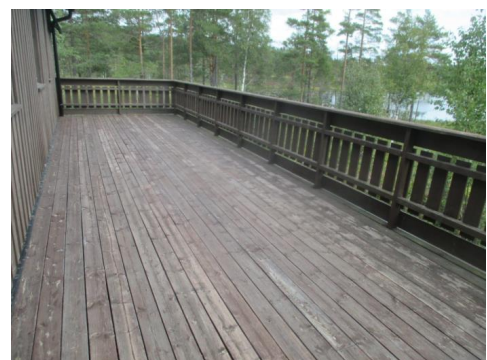
- Rekkverket er for lavt i forhold til dagens krav til rekkverkshøyder.
- Det er avvik:

Noe retningsavvik på rekkverket på framsiden av hytta.

Deler av terrasse på langsiden.

- Tiltak:
- Det er ikke krav om utbedring av rekkverkshøyde opp til dagens forskriftskrav.

Noe tiltak på rekkverk bør beregnes.

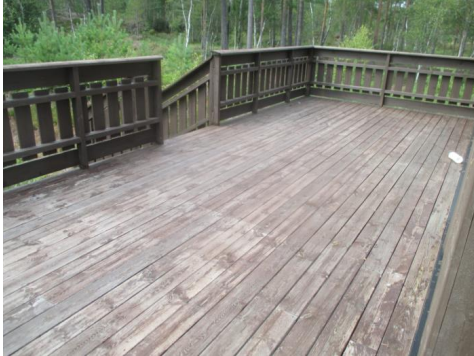
Deler av terrasse på endeveggen.

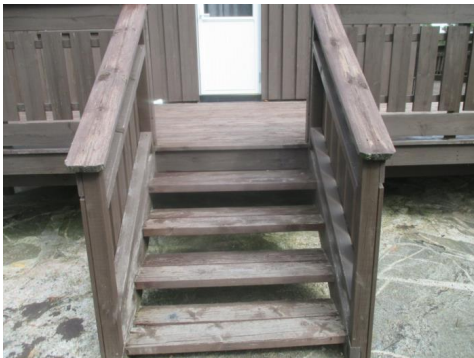
Trapp til terrasse.

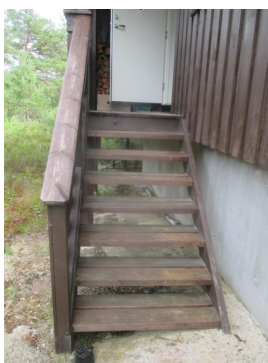
Trapp med repos ved overbygget inngangsparti.

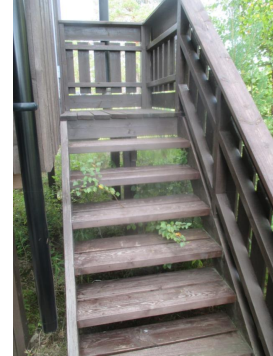
Trapp til utvendig bod.

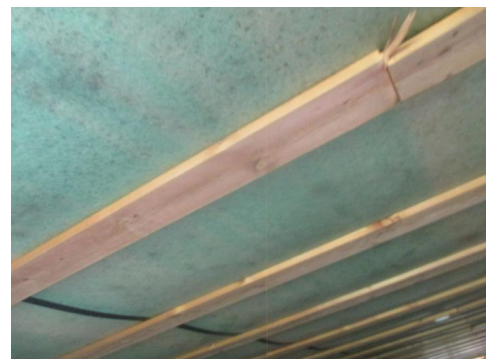
Har kommet noe svertesopp merker på undersiden av stubbloftplater.

Deler av underliggende stubbloft.

Fungerer med dette avviket.

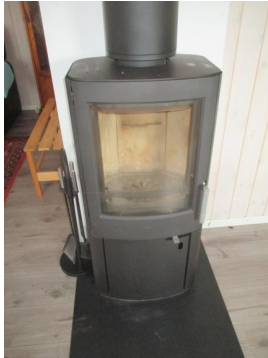
Vedovn i stue.

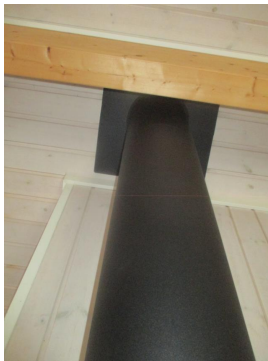
Isolert stålpipe.

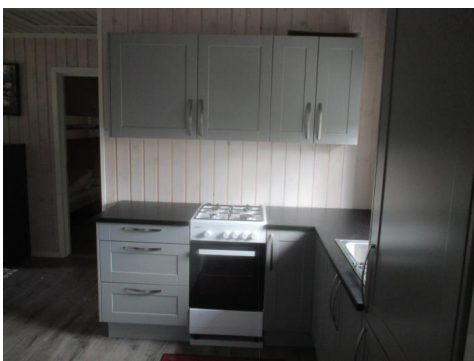
Laminatgulv, panel i himling og vegger.
Innredning med stor spegel i fronter. (ene endesokkel manglet)

Deler av innredningen.

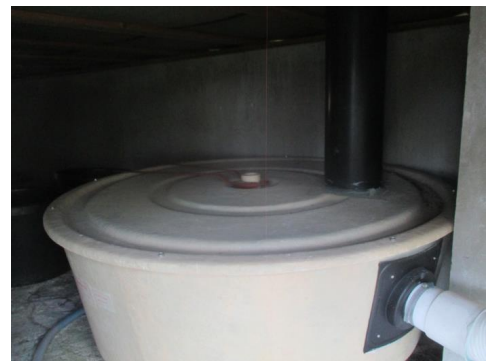
Det mangler ventilasjon av dette rommet i forhold til NS 3600

Underliggende tank.

Bør settes inn en ventil i veggen. Mekanisk avtrekk må ikke monteres, da en snurrelass er installert i rommet.

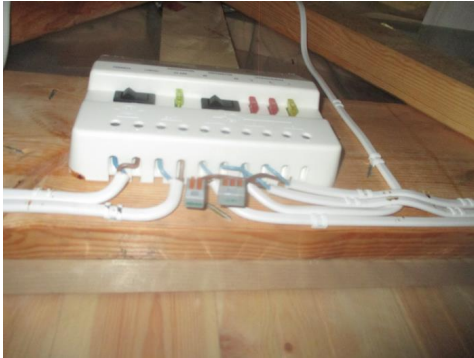
Regulator er plassert på loft ved luke i gangen.

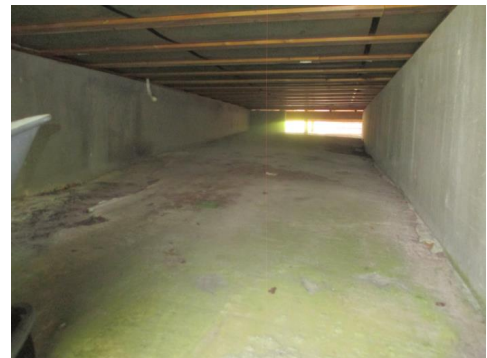
Avgravd til fjell.

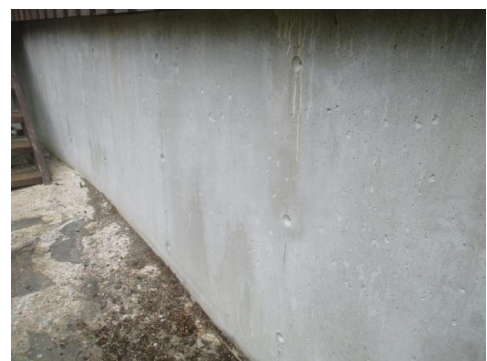
Deler av støpt mur på fjell.
