# Tilstandsrapport

Rekkehus

Nordlysveien 16 D, 3113 TØNSBERG

Rapportdato: 16.06.2025

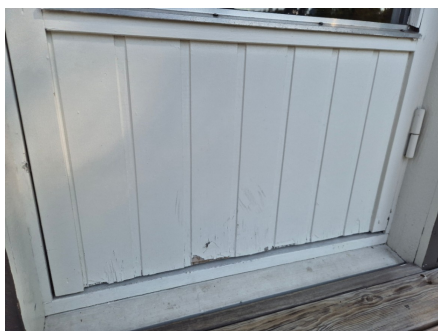
Værslitt terrassedør.

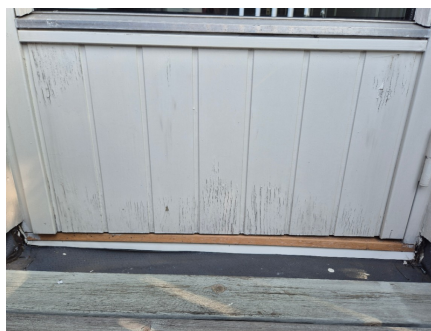
Værslitt balkongdør.

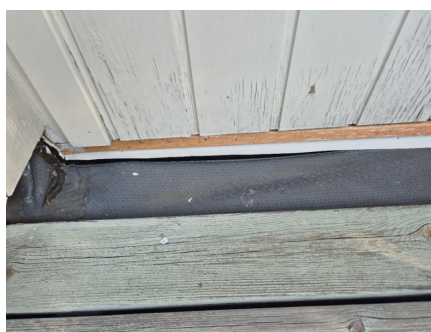
Det er registrert åpning i tettesjikt (Sarnafil) ved terrassedør, samt råteskade i underliggende konstruksjon.

Utett tettesjikt.

Tettesjikt må utbedres for å hindre videre fuktinntrengning. Råteskadet konstruksjon må skiftes ut.

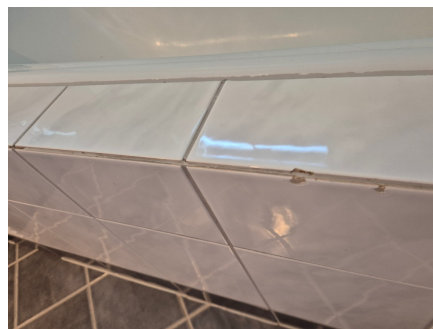
Vinduet er utført i treverk, et materiale som er følsomt for fukt. Det bør ikke benyttes fuktømfintlige materialer i våtsoner.  
Noe sprekker i flisfuge og skade på flis på kant av badekar.

Skader på flis.

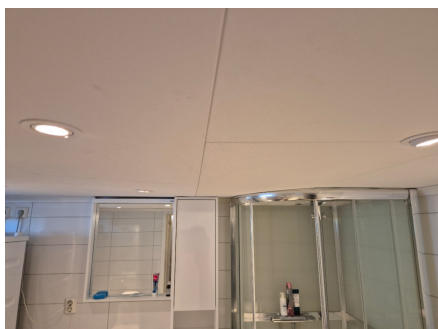
Takessplater "henger"

Det bør fuges under våtromsplater i dusjsone der det mangler aluminiumslist for å unngå at vann trekker inn i bunn av plater.  
Takessplatene må festes tilstrekkelig da dette utgjør en risiko for at platene kan falle ned, noe som kan medføre personskade og skade på innredning.

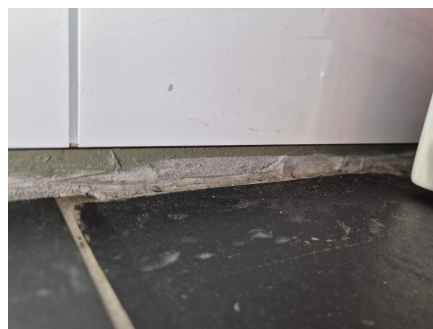
Mangler aluminiumslist.

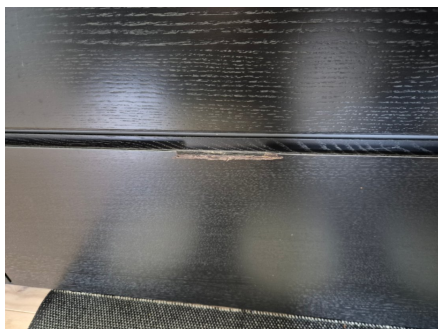
Skaden vurderes som kosmetisk. Utbedring bør vurderes dersom visuell fremtoning er viktig. Dette påvirker ikke funksjonen, men kan på sikt føre til ytterligere avflassing dersom det utsettes for fukt.

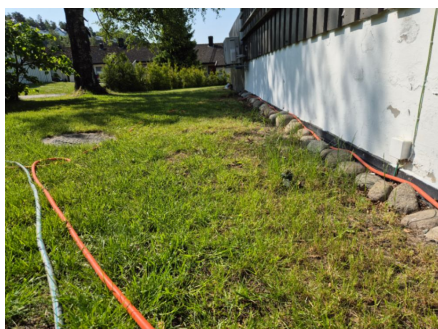
Uten tilstrekkelig fall bort fra grunnmur kan vann samle seg nær grunnmuren og føre til fuktinntrengning.

Det anbefales arrondere terreng rundt bygning slik at det etableres fall fra bygget eller alternative tiltak.

Ideelt bør det være fall på 1:50 på 3 meter ut fra bygning.
