Nordlysveien 16D, 3113 TØNSBERG

**Familievennlig enderekkehus på  
Råel med sjønær beliggenhet. 2  
bad, 3 sov, nyere kjøkken. Garasje!**

Befaringsdato: 11.06.2025

Rapportdato: 16.06.2025

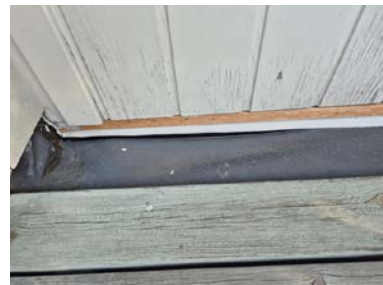
- Det er påvist fukt-/råteskader i konstruksjonen.

- Rekkverket er for lavt i forhold til dagens krav til rekkverkshøyder.
- Høyde på rekkverk ved balkonger skal være minimum 1,0 m etter dagens krav. Det er registrert åpning i tettesjikt (Sarnafil) ved terrassedør, samt råteskade i underliggende konstruksjon.

Råteskade i undergulv til balkong.

Utett tettesjikt.

- Tettesjikt må utbedres for å hindre videre fuktinntrengning. Råteskadet konstruksjon må skiftes ut. Manglende høyde på rekkverk utgjør en sikkerhetsrisiko og bør utbedres for å oppfylle gjeldende forskriftskrav. Råte i konstruksjon er tatt opp med styret som har vært på befaring. Det må gjennomføres ytterligere befaring av fagfolk for å avgjøre om balkong skal repareres eller totalrenoveres. På TG 3 avvik må kostnadsestimat legges til, men bygningsdelen er bekreftet som borettslagets vedlikeholdsansvar og er derfor ingen umiddelbar kostnad for eier.

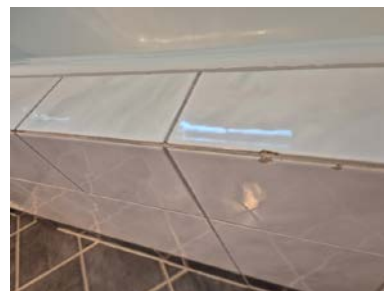
- Det er montert vinduer eller dører i våtsonen.
- Vinduet er utført i treverk, et materiale som er følsomt for fukt. Det bør ikke benyttes fuktømfintlige materialer i våtsoner. Noe sprekker i flisfuge og skade på flis på kant av badekar. Normal tid før utskifting av våtrom, keramiske fliser på membran, lettvegg er 10 - 20 år. Normal tid før reparasjon av keramiske fliser er 5 - 15 år.

Vindu i våtsone.

Skader på flis.

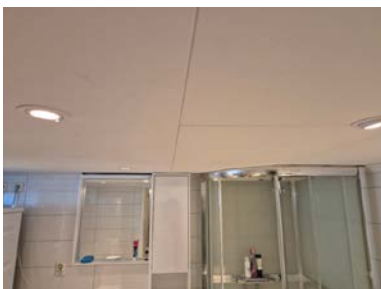
- Det er avvik:
- Det mangler aluminiumslist i bunn av våtromsplater i dusjsone. Takessplatene er ikke festet tilstrekkelig som gjør at de "henger" og hviler på dusjkabinett og innredning.

Takessplater "henger"

Det bør fuges under våtromsplater i dusjsone der det mangler aluminiumslist for å unngå at vann trekker inn i bunn av plater.  
Takessplatene må festes tilstrekkelig da dette utgjør en risiko for at platene kan falle ned, noe som kan medføre personskade og skade på innredning.

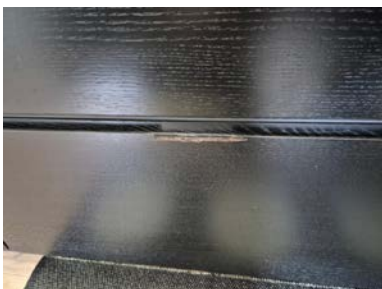
- Det er avvik:
- Det er registrert avskalling på en av skuffefrontene i kjøkkeninnredningen.

Skaden vurderes som kosmetisk. Utbedring bør vurderes dersom visuell fremtoning er viktig. Dette påvirker ikke funksjonen, men kan på sikt føre til ytterligere avflassing dersom det utsettes for fukt.
