# Tilstandsrapport

Fritidsbolig

Klokkergata 32, 1794 SPONVIKA

Befaringsdato: 30.04.2025

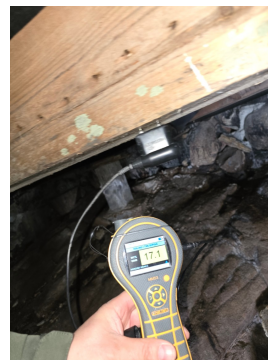
- Det er ikke adgang til deler av kryp kjelleren. Kryp kjeller er kun vurdert i tilgjengelige deler. Kryp kjeller regnes for å være en risikokonstruksjon som er utsatt for fukt- og råteskader i bunnsvill, trebjelkelaget og andre tilstøtende konstruksjoner, på grunn av fuktighet fra grunnen og kondensering ved temperaturforskjeller. Selv om det ikke er avdekket tegn på skader, betyr ikke dette nødvendigvis at det ikke foreligger skader i eller i forbindelse med kryp kjelleren.
- Det er ikke tilfredsstillende ventilerings av kryp kjeller.

Det anbefales å utføre god utlufting via slike kryp kjellere slik at det blir god sirkulasjon på luften siden det er tilsig av overvann som medfører til en øyere luftfuktighet.

- Andre tiltak:
- Vær oppmerksom på denne risikoen, overvåk tilstanden og undersøk dette nærmere, helst med hjelp av en fagkyndig.

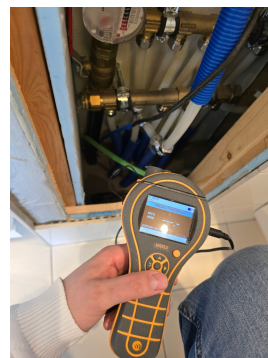
Der var det mulighet for å måle fuktighet i trekonstruksjonen i vegg.

Ingen utslag på skadelig fuktighet.

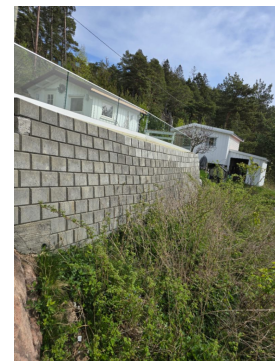
- Det er påvist mindre sprekker og/eller skjevheter i muren.
- Det mangler rekkverk/annen sikring på forstøtningsmuren(e) ut ifra dagens krav.

Skjevhetene til støttemuren må holdes under oppsikt.  
Skal rekkverket utføres etter forskriftskrav må høyden økes til 90cm.
