# Tilstandsrapport

Enebolig

Rovelstadgrenda 193, 2123 BRUVOLL

Befaringsdato: 30.04.2025

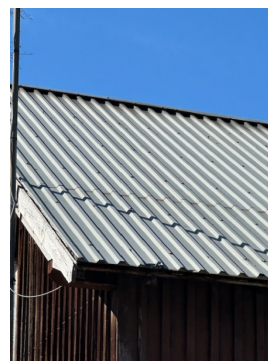
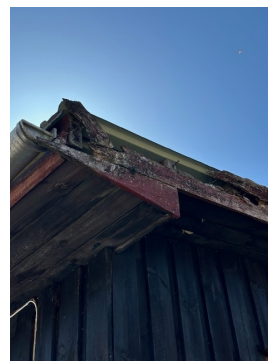
Tak tekkes med bølgetakplater fra 1980. Råte i vindskier og isbord. Siden taket (takkonstruksjon, takteking og skorstein) kun er observert fra bakkenivå, er vurderingen begrenset av dette. Det er ikke sikkerhetsmessig forsvarlig å bevege seg ut på taket eller observere fra stige. Selv om det ikke er avdekket skader under befaringen, betyr ikke dette at det ikke foreligger skader som en besiktigelse på taket kan avdekke. Vær oppmerksom på denne risikoen. En undersøkelse av taket kan utføres av en fagperson under tilstrekkelige sikkerhetsforhold.

- Mer enn halvparten av forventet brukstid er passert på taktekingen.
- Mer enn halvparten av forventet brukstid er passert på undertak.
- Det er avvik:

Bytt vindskider og isbord.

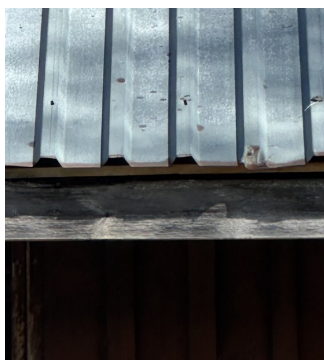
### ! TG 2 Nedløp og beslag

Forkantblekk, takrenner og nedløp i galvanisert metall på tilbygg fra 1980. Resten av huset har ikke takrenner og nedløp.

- Det er ikke tilfredsstillende bortledning av vann fra taknedløp ved grunnmur.
- Det er påvist avvik i beslagløsninger.
- Det mangler snøfangere på hele eller deler av taket, men det var ikke krav om dette på byggemeldingstidspunktet.
- Mer enn halvparten av forventet brukstid er passert på renner/nedløp/beslag.

- Det er ikke krav om utbedring av snøfangere opp til dagens krav.
- Andre tiltak:
- Det bør lages system for bortledning av vann fra taknedløp ved grunnmur.
- Avvik i beslagløsninger må utbedres.

Monter takrenner og nedløp på gammel del av huset.

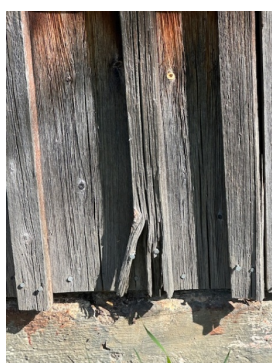
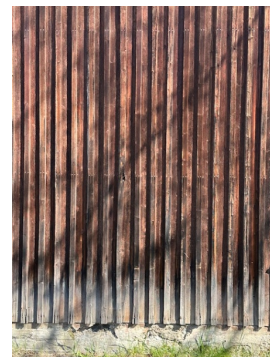
## TG 2 Veggkonstruksjon

Vanlig bindingsverkskonstruksjon. Stående utvendig beiset panel. Panelen er meget slitt. Det er også flere panelbord med begynnende råte. Pårengn beising av utvendig pane.

- Det er ingen eller liten lufting i nedre kant av kledning mot grunnmur.
- Det er påvist spredte råteskader i bordkledningen.
- Det er avvik:

Panelen må vaskes og beises. Om nødvendig skift panelbord.

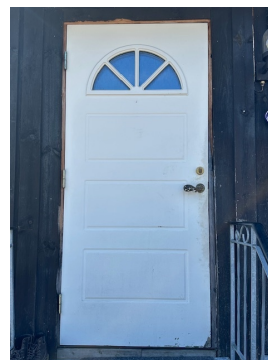
## ! TG 2 Dører

Malt inngangsdør fra 2004 med glass i dørblad.

- Det er påvist avvik rundt innsetningsdetaljer.
- Mangler utvendig lister og vannbrett.

- Det bør gjøres tiltak for å lukke avviket.

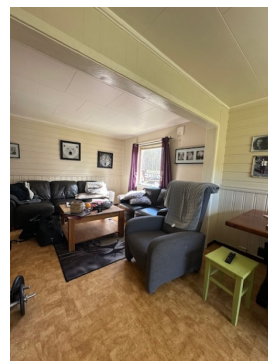
### ! TG 2 Overflater

- Det er avvik:
- Eldre overflater.

Påregn en oppgradering av innvendige overflater.

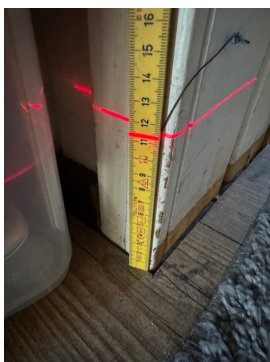
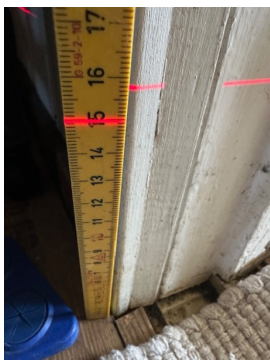
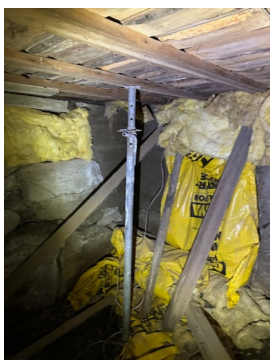
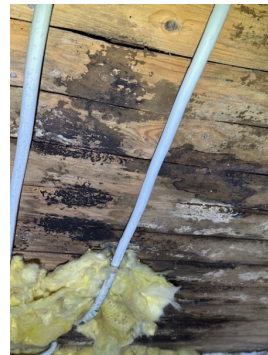
### ! TG 3 Etasjeskille/gulv mot grunn

Etasjeskiller i trekonstruksjoner.

- Det er påvist fuktskader i etasjeskiller

- Målt høydeforskjell på over 30 mm gjennom hele rommet. Tilstandsgrad 3 gis med bakgrunn i standardens krav til godkjente måleavvik.

- For å få tilstandsgrad 0 eller 1 må høydeforskjeller rettes opp. Det vil imidlertid sjelden være økonomisk rasjonelt som et enkeltstående tiltak i en bolig som dette. Dersom boligen en gang skal renoveres, kan man vurdere slike tiltak.
- Råteskadet treverk må skiftes.

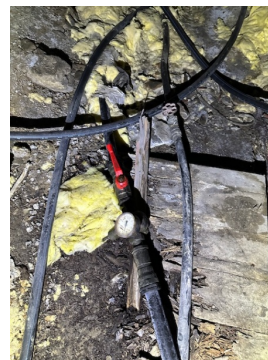
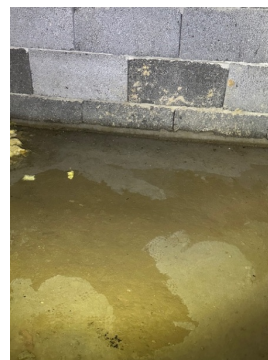
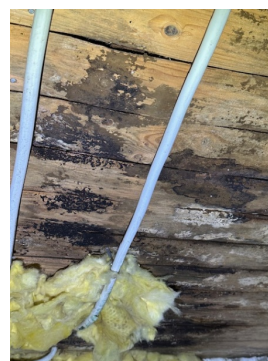
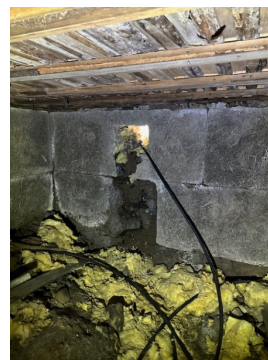
## ! TG 3 Rom Under Terreng

Kjeller i betongkonstruksjoner uten mulighet til hulltaking. Det er målt fukt i gulv og grunnmur.

- Det er påvist indikasjoner på noe fuktgjennomtrenging inn i kjellermur.
- Det er påvist synlig fuktighet på mur/gulv i kjeller.
- Det er påvist synlige fukt/råteskader i treverk i underetg./kjeller, hulltaking er derfor ikke nødvendig
- Det er avvik:

- Det anbefales at alt treverk i kjeller fjernes og at kjelleren har mest mulig åpne murkonstruksjoner med god utlufting.
- Det må foretas tiltak for å redusere/begrense fuktgjennomtrenging inn i kjeller.
- Tiltak:

Fjern råten panel i undertak, sjekk bærende konstruksjoner og finn ut hvor i badet lekkasjen er.

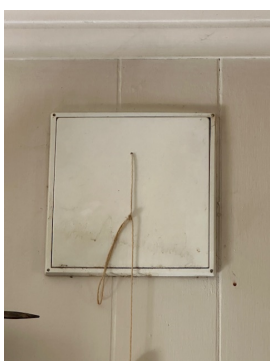
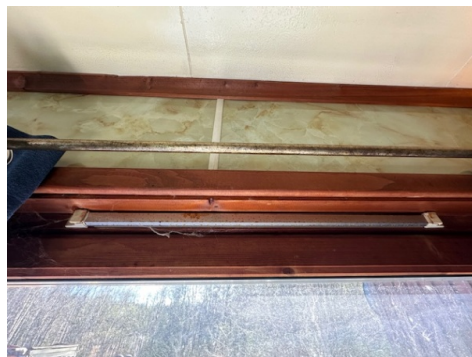
## TG 2 Ventilasjon

Ventilasjon gjennom veggventiler, ventiler i vinduskarmer og vinduer som kan åpnes. Naturlig avtrekk på bad/vaskerom. Ingen ventilasjon på toalettrom. Ventilator på kjøkken.

- Det er påvist mangelfull ventilasjon på ett eller flere rom i boligen.

Monter mekanisk avtrekk på bad/vaskerom og toalettrom.

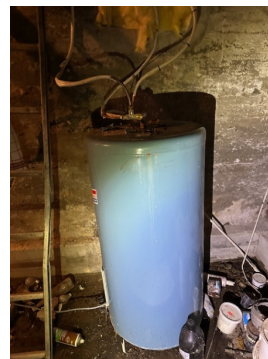
## TG 2 Varmtvannstank

200 l varmtvannsbereder fra 1999, plassert i kjellerrom.

- Det er ikke behov for utbedringstiltak siden tanken fungerer i dag, men ut ifra alder kan skader plutselig oppstå på eldre tanker.

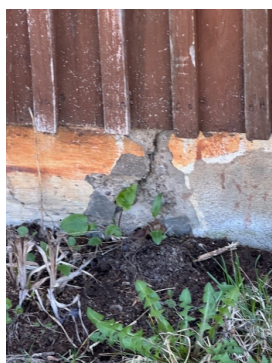
### ! TG 3 Fuktsikring og drenering

- Det mangler, eller på grunn av alder er det sannsynlig at det mangler, utvendig fuktsikring av grunnmuren ved kjeller/underetasje.
- Mer enn halvparten av forventet levetid på drenering er overskredet.
- Det er ut ifra observasjoner konstatert at drenering/tettesjikt har funksjonssvikt/svært begrenset effekt.

- Det må foretas utskiftning av drenering/tettesjikt.

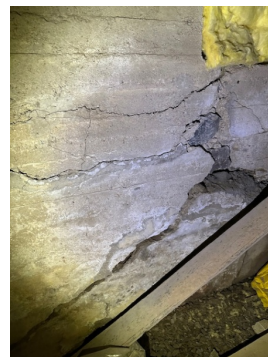
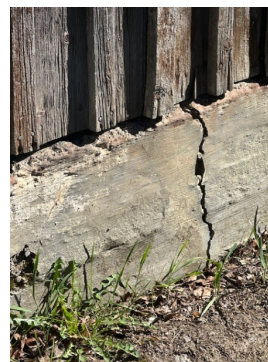
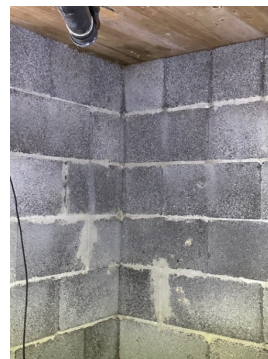
### ! TG 2 Grunnmur og fundamenter

Betongfundament og plasstøpt betonggrunnmur som innvendig er noe isolert med tresonit. Tilbygg fra 1980 har lecastein i grunnmur som er pusset utvendig.

- Det er registrert skråriss som er symptom på setninger.
- Grunnmuren har sprekkdannelser.

- Lokal utbedring må utføres.
