Tilstandsrapport

📍 Strandstykket 46, 2409 ELVERUM

Befaringsdato: 20.11.2023

Oppdragsnr.: 21169-23495

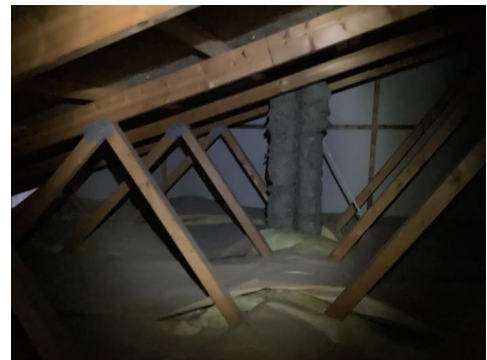
! TG 1 Takkonstruksjon/Loft

Saltak, takstoler, undertak med osb-plater. Isolert med mineralull.

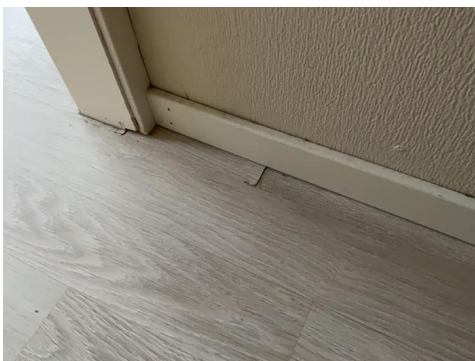
TG 2 Overflater

Innvendig er det gulv av laminat. Veggene har tapet og malte plater.
Innvendige tak har trepanel.

- Overflater har en del slitasjegrader utover det en kan forvente.

Knirk og noe svikt i laminat mellom soverom og bad.
Overflater bærer preg av noe ufagmessig utførelse.

Må påregne vedlikehold og noen utskiftinger.

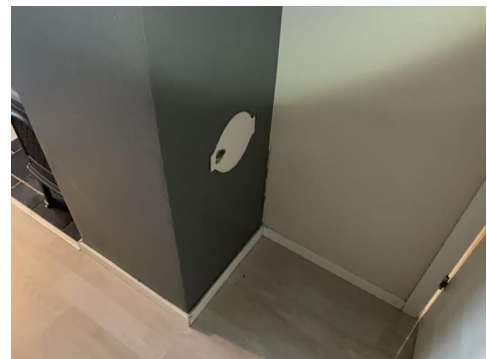
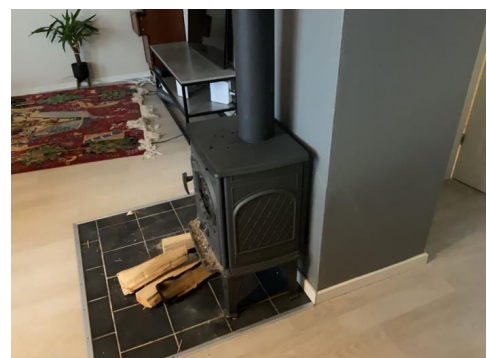
TG 3 Pipe og ildsted

Boligen har elementpipe. Peisovn i stue.

- Ildfast plate mangler på gulvet under sotluke/feieluke på pipe.
- Det er påvist brennbart materiale nærmere enn 300 mm fra sotluke/feieluke.

Vedovn plassert nærmere brannmur/ pipe enn 100 mm, som er forskriftenes minstekrav.

- Det anbefales å montere ildfast plate under luker på pipe.
- Det må foretas tiltak for å lukke avviket.

Kostnadsestimat: 10 000 - 50 000

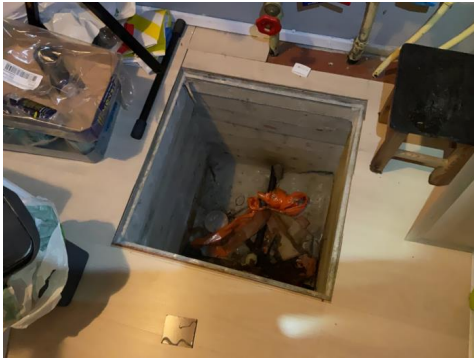
TG 1 Kryp Kjeller

Utsparing i gulv og mur i innvendig bod for inspeksjon av vannledninger.

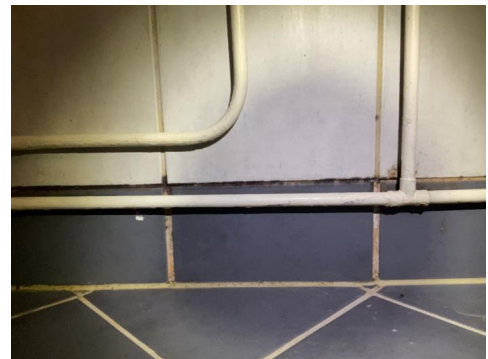
TG 2 Overflater vegger og himling

- Det er påvist tegn til fuktskader i overflater.

Svertesopp i dusjsone i overgang mellom sokkelflis og veggflis.

Begrenset ventilering av våtrommet. Mekanisk avtrekk bør etableres.

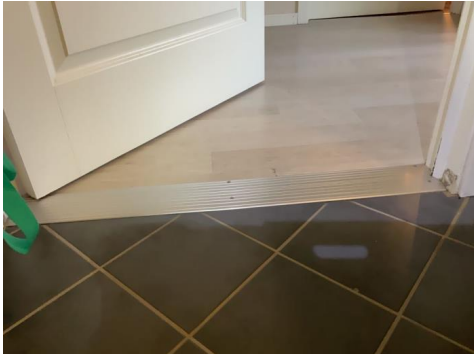
TG 2 Overflater Gulv

Gulvet er flislagt. Rommet har ingen varmekilde bortsett fra panelovn på vegg. Fall mot sluk er målt til 15 mm.

- Det er påvist avvik i fallforhold til sluk i forhold til krav i forskrift på byggetidspunktet.
- Det er påvist at høydeforskjell fra topp slukrist til gulv/synlig topp membran ved dørterskel er mindre enn 25 mm.
- Det er mulighet for at det kan forekomme vannlekkasje på våtrommet hvor vann ikke vil gå til sluk.

Relativt flatt gulv utenfor dusjsone.
Ingen tetting rundt metallterskel ved dør.
Avskaling i flis ved dør.

- Det må foretas utbedring av fallforhold.
- Installering av tett dusjkabinett anbefales.

Det anbefales å øke høydeforskjell mellom sluk og membran ved dør til minimum 25 mm.

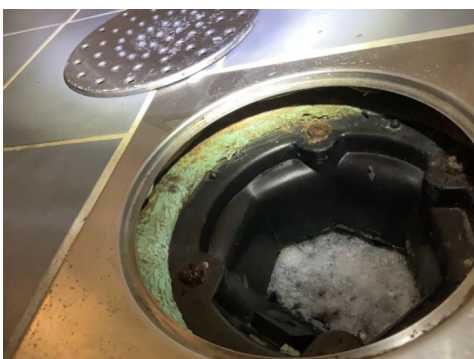
! TG 3 Sluk, membran og tettesjikt

Det er plastsluk og smøremembran med ukjent utførelse. Membran bak flis i dusjsone er ukjent. Kostnadsestimat satt for oppgradering av hele badet med membran.

- Mer enn halvparten av forventet brukstid er passert på slukløsningen.
- Det er påvist tegn på utettheter på våtrommet.
- Mer enn halvparten av forventet brukstid er passert på membranløsningen.

Smurt membran i sluket med synlige krakeleringer.

- Våtrommets tettesjikt/membran står foran utbedring/utskifting.

Kostnadsestimat: 100 000 - 300 000

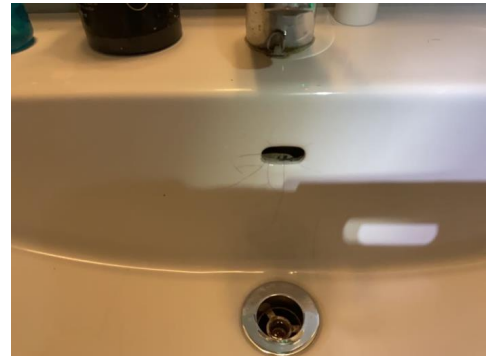
! TG 2 Sanitærutstyr og innredning

Rommet har servant, toalett, dusjvegger/hjørne og opplegg for vaskemaskin. Dusjvegger montert i 2022 utført som egeninnsats.

- Det er påvist riss/sprekker i utstyr på våtrommet.

Servant med noen riss i rund avløp.

Ingen utettheter ved befaring men større skader kan lett oppstå. Må påregne utskifting.

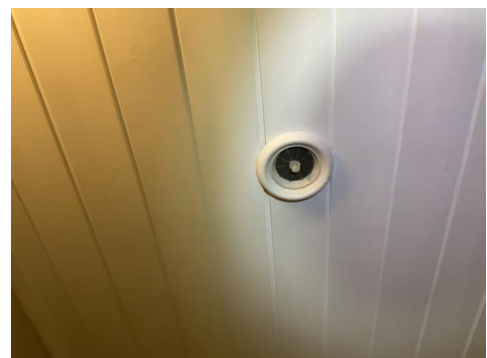
! TG 2 Ventilasjon

Ventilering gjennom takventil.

- Det er påvist begrenset ventilering/luftgjennomstrømming.

Elektrisk styrt vifte må etableres.

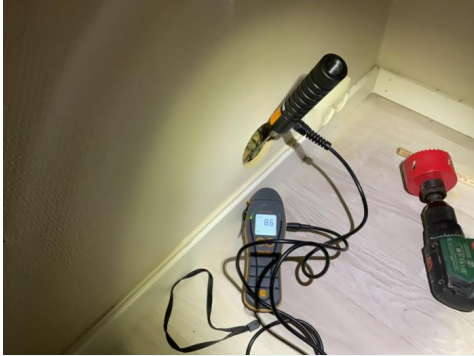
! TG 0 Tilliggende konstruksjoner våtrom

Hulltaking er foretatt, uten å påvise unormale forhold, hulltaking utført på vegg bak dusjen i gang.

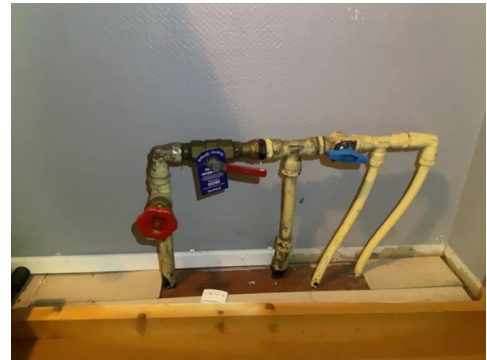
TG 2 Vannledninger

Innvendige vannledninger er av kobber. Plast vannledning i inntak, vannmåler og stoppekran i innvendig bod.

- Mer enn halvparten av forventet brukstid er passert på innvendige vannledninger.

- I forbindelse med oppgradering av våtrom vil det være naturlig med utskiftning av rør.
- Det er ikke behov for utbedringstiltak siden anlegget fungerer i dag, men ut ifra alder kan skader plutselig oppstå på eldre anlegg.

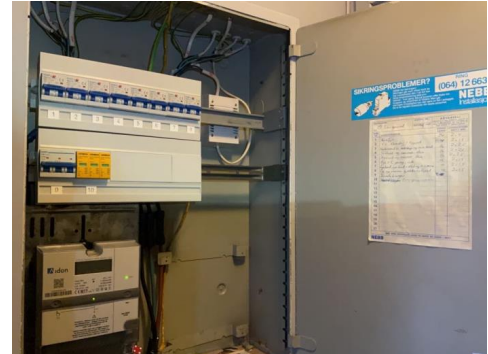
Eldre ledningsnett og komponenter i boligen.
Takstmann har ikke elektroutdanning.
