# Tilstandsrapport

Enebolig

Fosserveien 258, 1963 FOSSER

Befaringsdato: 08.10.2025

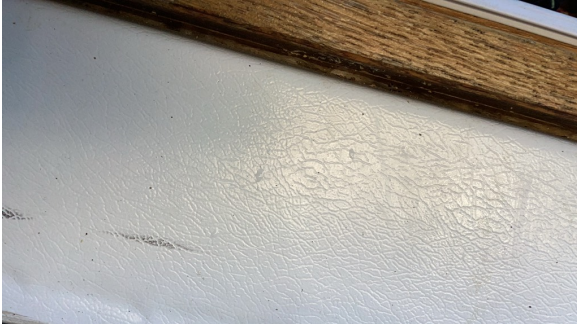
Synlig eksponert isolasjon mellom beslag og terskler.

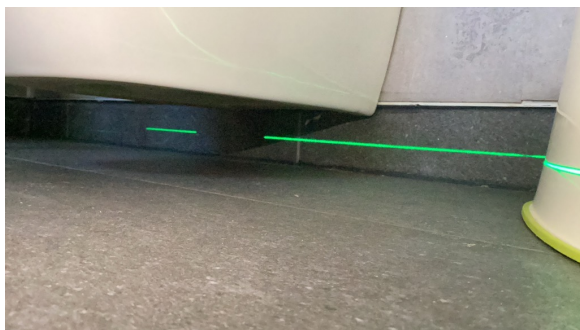
- Det er ikke påvist tilfredsstillende løsning for å synliggjøre lekkasje fra innebygget systerne.

- Det må gjøres tiltak for å lukke avviket.
- Uten dreneringsløsning/lekkasjesikring kan lekkasjer pågå over lang tid uten å bli oppdaget. Dette kan føre til omfattende fuktskader i omkringliggende byggematerialer.

Innhent dokumentasjon om mulig.
