# Tilstandsrapport

Rekkehus

Nittebergsvingen 19 , 2007 KJELLER

Befaringsdato: 31.03.2026

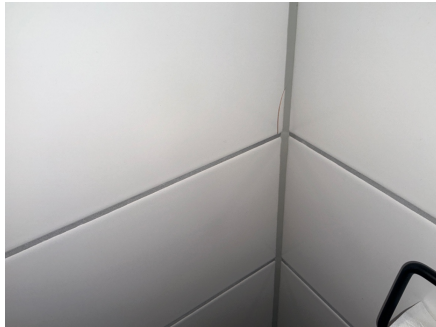
## UNDERETASJE > BAD

- Det er registrert sprekk i en flis.

Sprekker er normalt kosmetiske, men kan indikere bevegelser i underlaget. Om årsaken skyldes fukt, bygningsbevegelser eller skade ved støt er usikker. Overvåk overflaten for nye sprekker eller endringer.
