# Tilstandsrapport

📍 Mo terrasse 16, 3215 SANDEFJORD

# gnr. 41, bnr. 767

Rapportdato: 03.05.2023

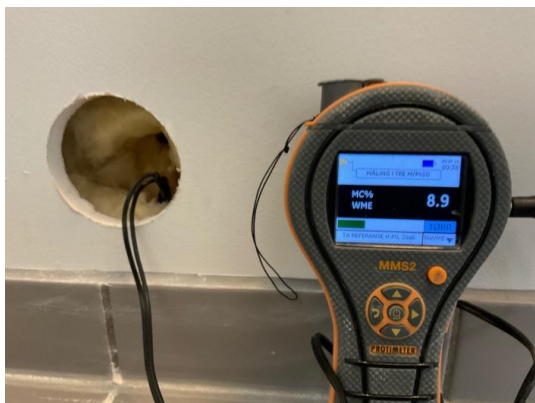
Fuktmåling i vegg bak dusjsone.

Det er foretatt hulltaking i tilliggende konstruksjon uten at det ble påvist fukt inne i konstruksjonen.

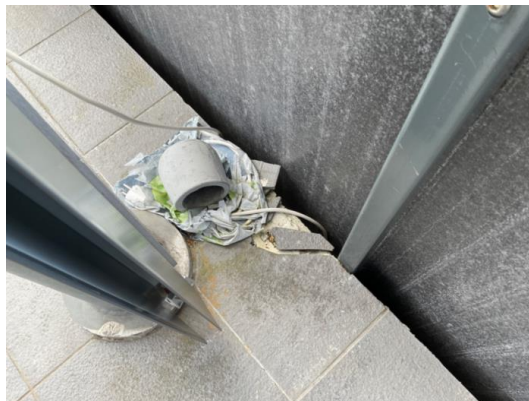
Skade på flis.

Det er en skade på flis ved rekkverk.

Skadet flis bør skiftes ut.

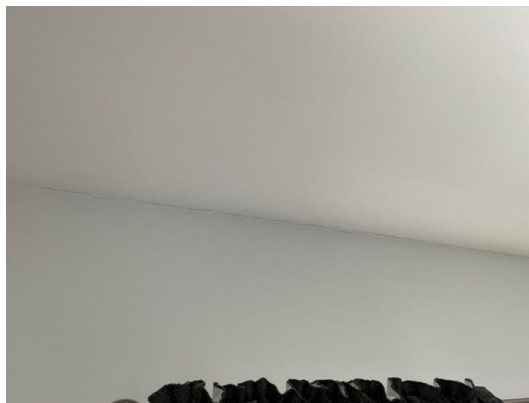
Det er noe sprekker/riss i overgang tak vegg.

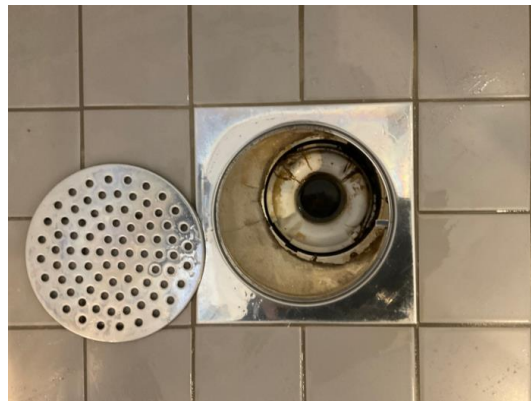
Sluk i dusjnise.

Det er synlig membran i sluk. Det kan ikke påvises om membran er klemmt under klemring i i sluk. Noe synlig membran øverst i sluk. Denne membran er ikke klemmt under klemring, men det kan være membran lenger nede i konstruksjonen som er klemmt under klemring.

Det foreligger ikke bilder eller annen dokumentasjon på membranarbeidene.

Badet fungerer fint i dag. Bemerkede forhold bør følges med på.

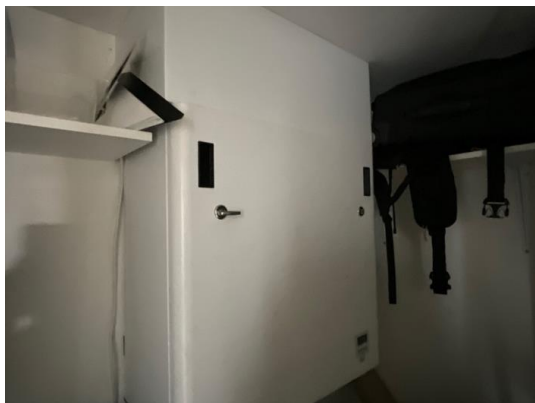
Ventilasjonsanlegg plassert i bod.

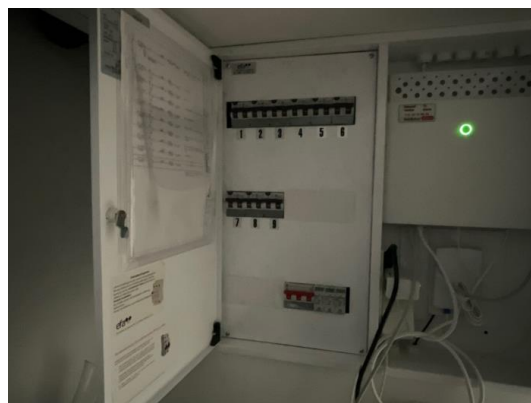
Sikringsskap plassert i bod.
