Tilstandsrapport

Enebolig

Hydros gate 4, 3674 NOTODDEN

Befaringsdato: 08.01.2025

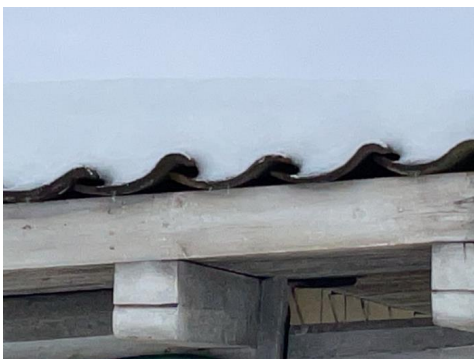
- Det er påvist skader eller avvik på selve taktekingen.
- Mer enn halvparten av forventet brukstid er passert på taktekingen.
- Mer enn halvparten av forventet brukstid er passert på undertak.
- Takteking er snødekt, alder eller materiale er ukjent og derfor ikke nærmere vurdert.
- Takteking er ikke besiktiget pga manglende forsvarlig adkomst, alder eller materiale er ukjent, og derfor ikke nærmere vurdert.

Tak dekket med snø.

- Tidspunkt for utskiftning av undertak nærmer seg.
- Det bør foretas nærmere undersøkelser av takteking når forsvarlig adkomst er tilrettelagt.
- Tidspunkt for utskiftning av takteking nærmer seg.

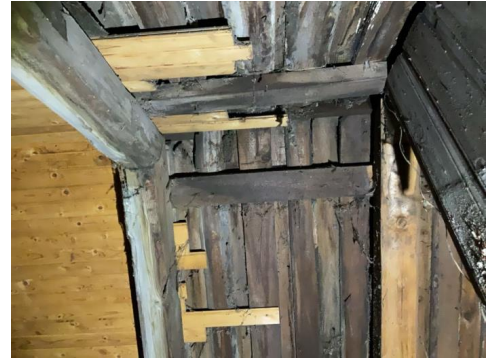
Råte i undertak.

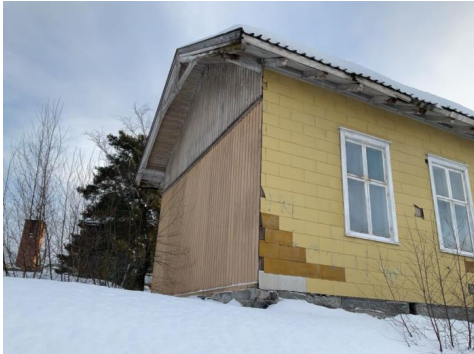
- Det er påvist råteskader i veggkonstruksjonen.
- Det er påvist spredte råteskader i bordkledningen.

Dårlige veggplater og slitt kledning.

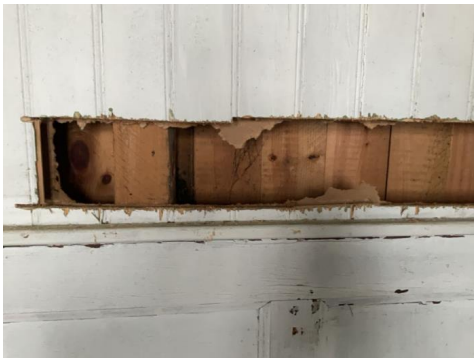
Yttervegger er isolert.

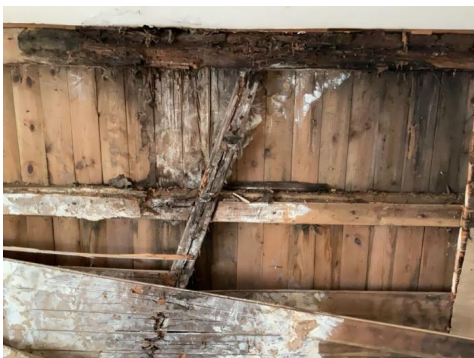
Påte i vegg i 2. etasje.

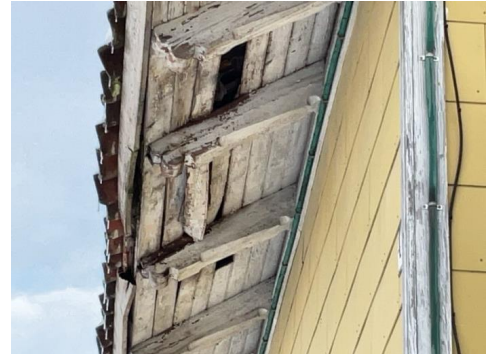
- Det er begrenset/dårlig ventilering av takkonstruksjonen.
- Det er påvist avvik rundt gjennomføringer i takflaten.
- Det er påvist fukt-/råteskader i takkonstruksjonen.
- Det er påvist fuktskjolder/skader i takkonstruksjonen.
- Konstruksjonene har omfattende skjevheter.

Råte i undertak/sperrer.

- Råteskadede konstruksjoner må skiftes ut.

Det må lages ny takkonstruksjon.

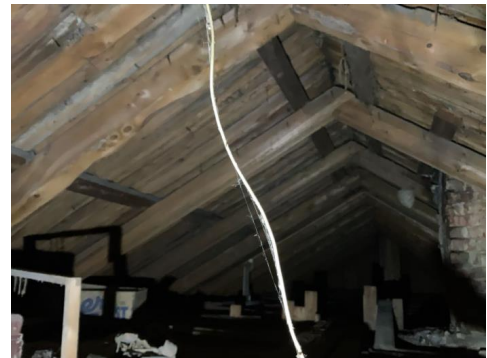
Påloft med fuktskader.

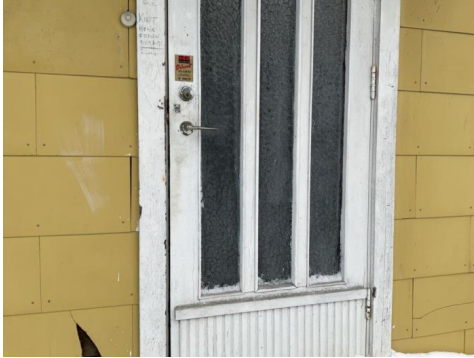
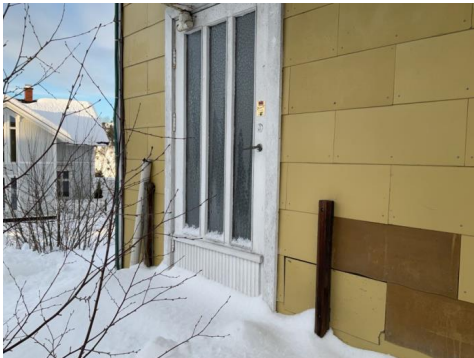
- Det er påvist dør(er) med fukt/råteskader.
- Det er påvist dører som er vanskelig å åpne eller lukke.
- Det er påvist tegn på innvendig kondensering av enkelte glass.
- Det er påvist utetthet/åpning mellom dørblad og dørkarm. Dvs. at kald trekk kan oppstå.
- Karmene i dører er værslitte utvendig og det er sprekker i trevirket.

Ytterdør.

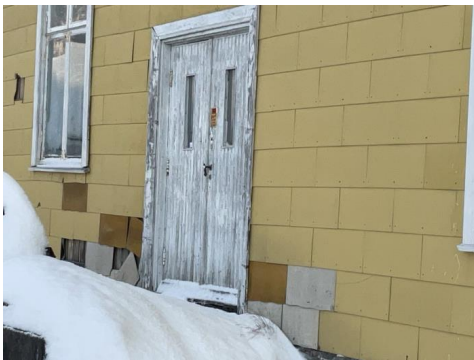
Dør fra forsamlingslokale.

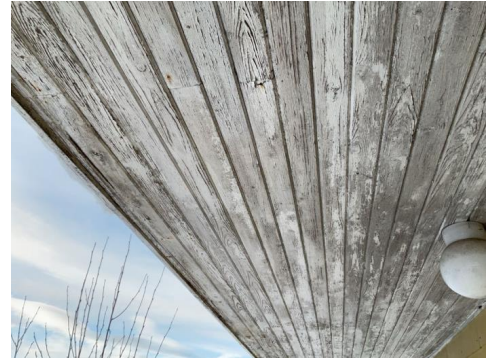
- Balkonger/terrasse er snødekt og derfor ikke nærmere vurdert.
- Det er påvist fukt-/råteskader i konstruksjonen.
- Rekkverket er for lavt i forhold til dagens krav til rekkverkshøyder.

Råte i underkledning på veranda.

Veranda må bygges på nytt.

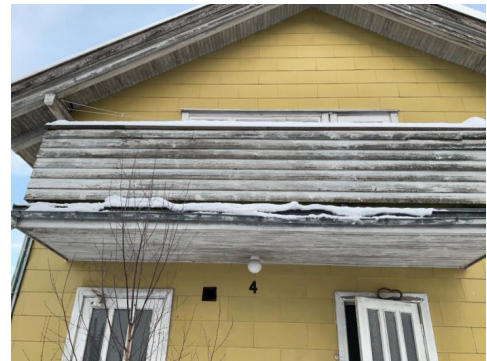
Utkraget veranda ute stolper.

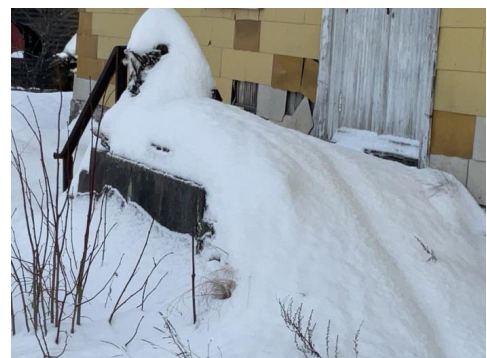
Støpt trapp på langvegg.

- Rekkverk må monteres for å lukke avviket.

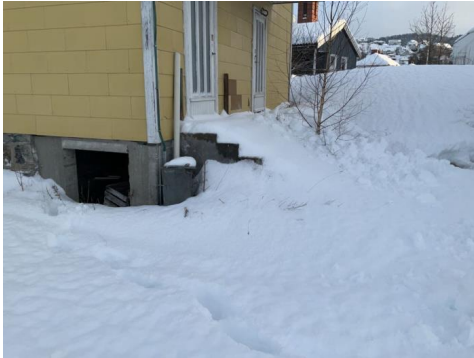
Støpt trapp til inngang.

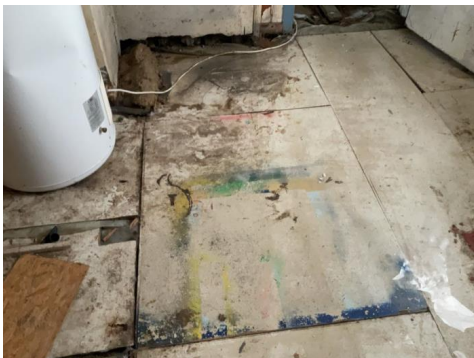
- Det er stedvis påvist synlige skader på overflater.
- Overflater har en del slitasjegrad utover det en kan forvente.

Gulv i kjøkken.

- Overflater må utbedres eller skiftes.

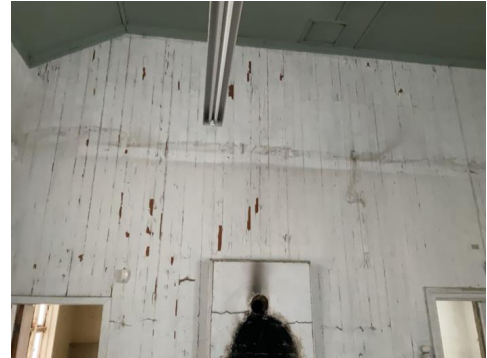
Panelvegg i forsamlingsrom.

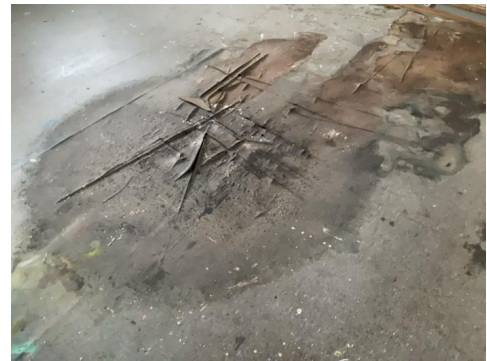
Gulv i forsamlingsrom.

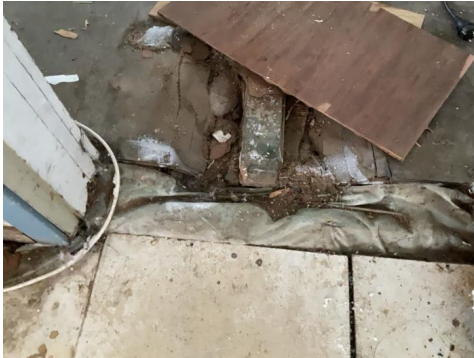
- Det er målt høydeforskjell på mellom 15-30 mm gjennom hele rommet. Tilstandsgrad 2 gis med bakgrunn i standardens krav til godkjente måleavvik.
- Det er påvist fuktskader i etasjeskiller
- Det er registrert symptom på sopp/råte.
- Målt høydeforskjell på mellom 10 - 20 mm innenfor en lengde på 2 meter. Tilstandsgrad 2 gis med bakgrunn i standardens krav til godkjente måleavvik.
- Målt høydeforskjell på over 20 mm innenfor en lengde på 2 meter. Tilstandsgrad 3 gis med bakgrunn i standardens krav til godkjente måleavvik.
- Målt høydeforskjell på over 30 mm gjennom hele rommet. Tilstandsgrad 3 gis med bakgrunn i standardens krav til godkjente måleavvik.

Gulv mellom kjøkken og forsamlingsrom.

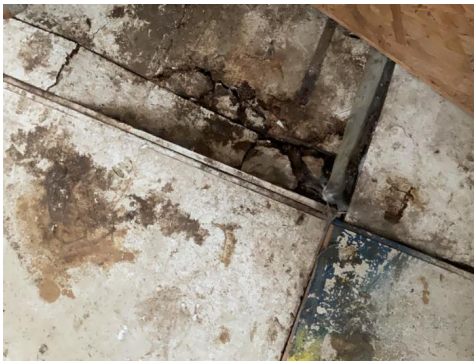
Råte i gulv i kjøkken.

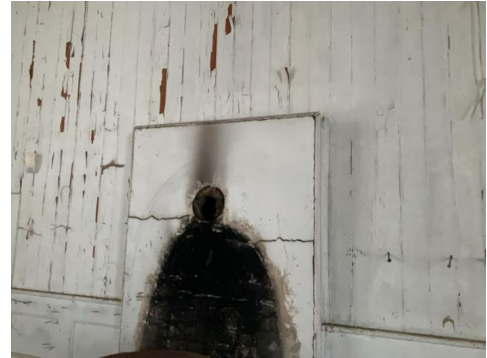
- Det er påvist sprekker og/eller riss i pipe.
- Ildfast plate mangler på gulvet under sotluke/feieluke på pipe.
- Pipevanger er ikke synlige.

Sprekk i brannmur.

Det må lages ny pipe eventuelt nytt innvendig rør.

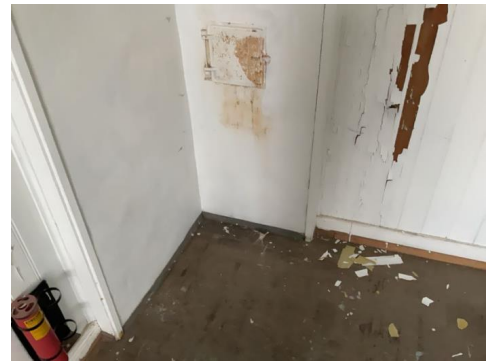
Sotluke.

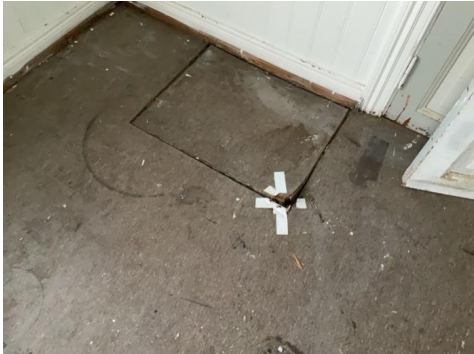
- Det er ikke adkomst til krypkjelleren og den er ikke undersøkt innvendig. Kryp kjeller regnes for å være en risikokonstruksjon som er utsatt for fukt- og råteskader i bunnsvill, trebjelkelaget og andre tilstøtende konstruksjoner, på grunn av fuktighet fra grunnen og kondensering ved temperaturforskjeller. Selv om det ikke er avdekket tegn på skader, betyr ikke dette nødvendigvis at det ikke foreligger skader i eller i forbindelse med krypkjelleren.
- Det er ikke tilfredsstillende ventilering av krypkjeller.
- Det er stedvis påvist fuktnivå som tilsier at konstruksjonen kan ha fuktskader.
- Kryp kjeller har ingen adkomstmulighet og derfor ikke nærmere vurdert innvendig.
- Kryp kjeller har en uavklart situasjon, konstruksjon med skadepotensiale

Kryp kjeller er en risikokonstruksjon med stor fare for råte og fukt. Det er en luke i gulv, men den var ikke til å få åpnet på befaringstidpunkt.

Det er stor fare for at vann følger fjell og kommer inn i krypkjeller. Siden det er råte i gulv er det naturlig å anta at det er meget fuktig i krypkjelleren.

Luke i gulv til krypkjeller.

- Ytterligere undersøkelser må foretas for å få kartlagt tilstanden og omfanget på eventuelle skader.

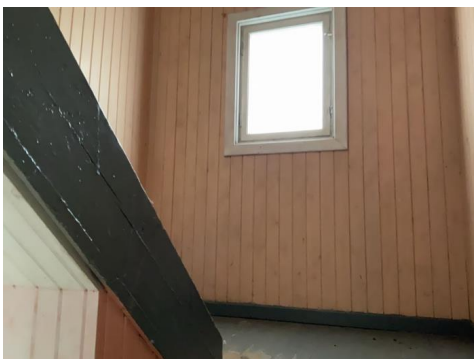
Trapp til loft uten rekkverk.

- Rekkverk må monteres for å lukke avviket.

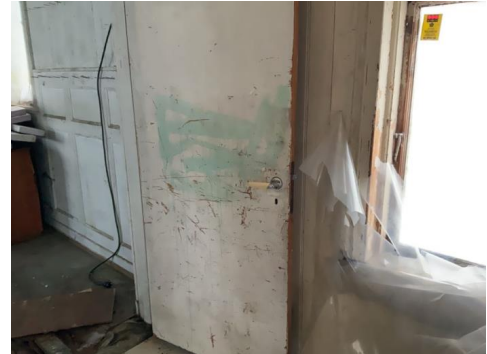
- Det er påvist avvik som tilsier at det bør foretas tiltak på enkelte dører.
- Enkelte av innvendige dører har betydelige skader
- Enkelte av innvendige dører har en del slitasje.

Skade på innvendige dører.

- Det er påregnelig med utskiftning av flere innvendige dører.

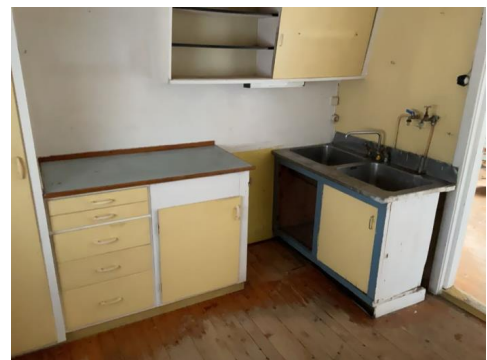
- Det er påvist at overflater/kjøkkeninnredning har omfattende skader.
- Det er påvist skader på overflater/kjøkkeninnredning utover normal slitasjegrad.
- Kjøkkeninnredningen er av eldre dato, og den mangler bruksfunksjoner/løsninger som er forventet på et kjøkken.

Kjøkken på loft.

- Det er påregnelig med utskiftning/utbedringer av kjøkkeninnredningen.

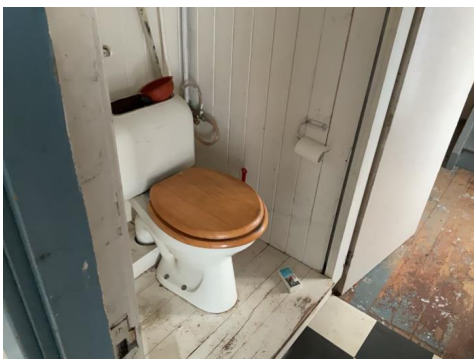
- Det er påvist skade som følge av angrep av fukt/råte.
- Det er påvist riss/sprekker/skader på toalett.
- Toalettrom har ingen ventilering fra rommet, NS 3600 krever mekanisk avtrekk for å kunne gi TG 0/1.

Toalettrom etasjeplan.

- Skader i rommet må utbedres.
- Skadet utstyr må skiftes/utbedres.

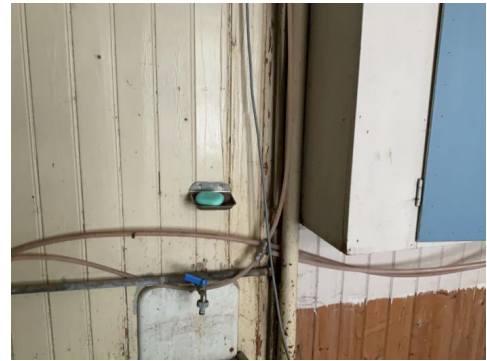
Røropplegg på kjøkken.

- I forbindelse med oppgradering av våtrom vil det være naturlig med utskiftning av rør.

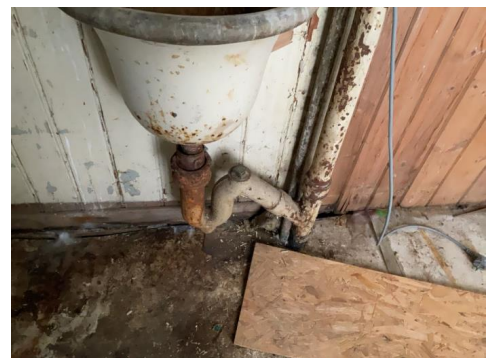
Røropplegg på kjøkken.

- I forbindelse med oppgradering av våtrom vil det være naturlig med utskiftning av rør.

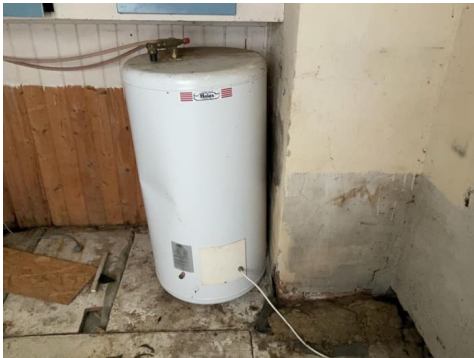
- Det er påvist avvik ifm understøttelsen av tanken.
- Det er ikke påvist tilfredsstillende avrenning eller annen kompensering fra varmtvannstank.
- Det er ikke påvist tilfredsstillende el-tilkobling av varmtvannstank iht. gjeldende forskrift.
- Det er påvist at varmtvannstank er over 20 år

Bereider på kjøkken.

- Det bør etableres tilfredsstillende avrenning eller lekkasjesikring ved varmtvannstank.
- Det må gjøres tiltak på understøttelsen av tanken.
- Det bør etableres tilfredsstillende el-tilkobling etter gjeldende forskrift.

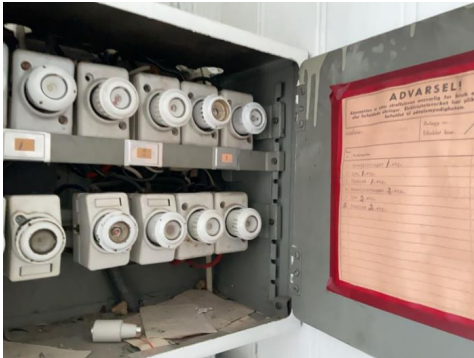
Sikringskapp med skrusikringer.

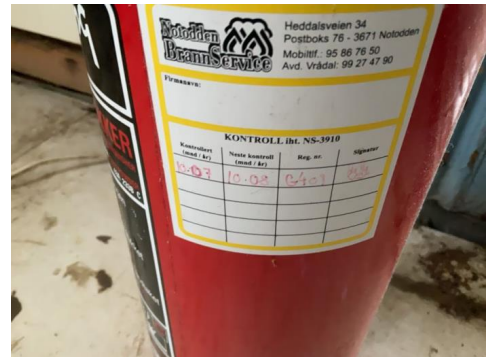
1. Er det mangler for brannslukningsutstyr i boligen iht. forskriftskrav på søknadstidspunktet, men minst Byggeforskrift 1985?
Ja
2. Er det skader på brannslukningsutstyr eller er apparatet eldre enn 10 år?
Ja
3. Er det mangler på røykvarsler i boligen iht. forskriftskrav på søknadstidspunktet, men minst Byggeforskrift 1985?
Ja
4. Er det skader på røykvarslere?
Ja

Pulverapparat utgått på dato.
