# Tilstandsrapport

Tomannsbolig

Handelsvegen 92, 4200 SAUDA

Befaringsdato: 17.08.2025

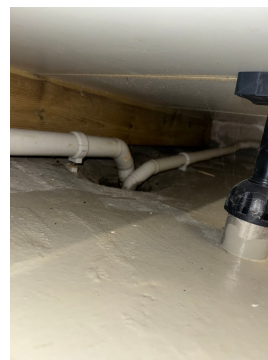
Sluk under vaskebenk i kjeller

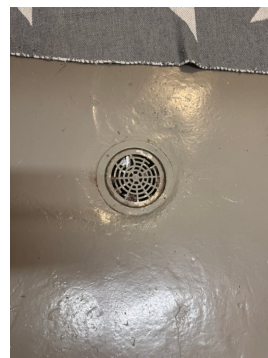
Sluk midt på gulv i vaskekjeller
