Tilstandsrapport

📍 Morvikbotn 270 , 5122 MORVIK

gnr. 185, bnr. 767

Befaringsdato: 18.03.2025

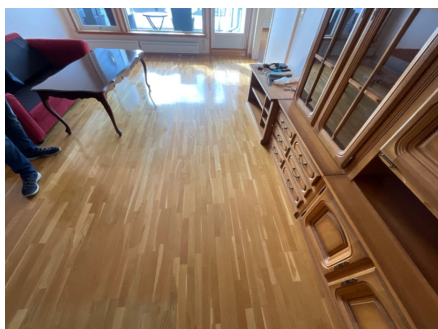
- Målt høydeforskjell på over 30 mm gjennom hele rommet. Tilstandsgrad 3 gis med bakgrunn i standardens krav til godkjente måleavvik.

- For å få tilstandsgrad 0 eller 1 må høydeforskjeller rettes opp. Det vil imidlertid sjelden være økonomisk rasjonelt som et enkeltstående tiltak i en bolig som dette. Dersom boligen en gang skal renoveres, kan man vurdere slike tiltak.

Kostnadsestimat: 10 000 - 50 000

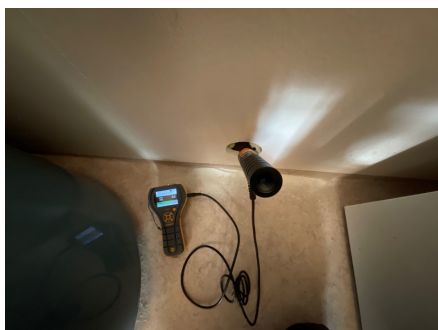
2.ETASJE > BAD

Utettheter rundt sluk: Det er påvist svekket eller mangelfull tetting rundt sluk, noe som kan medfører betydelig risiko for fuktinntrenging og vannskader i underliggende konstruksjoner.

Originalt underliggende gulvbelegg: Gulvbelegget under flislaget er originalt og har nådd en alder hvor svekket funksjonalitet og økt risiko for lekkasjer må påregnes.

Betydelig slitasje og elde på overflater og installasjoner: Rommet viser tydelige tegn på høy slitasjegrad, med løse fliser, bom (hulrom under fliser), avvik i fall mot sluk og lokale skader på fliser.

Utettheter ved rørgjennomføringer: Det er registrert utilstrekkelig tetting rundt rørgjennomføringer, noe som medfører en klar risiko for lekkasjer og følgeskader i konstruksjonen.

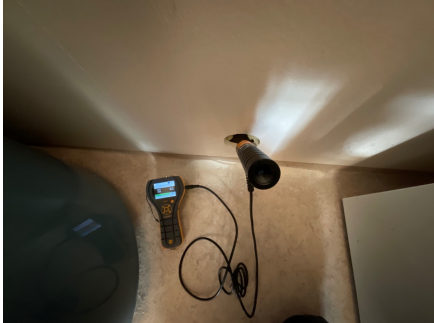
KJØKKEN

Ved kontroll med fuktindikator ble det ikke registrert fukt i kjøkkenbenk eller gulv på befaringsdagen.
